# **Schlussbericht des Büros für Flugunfalluntersuchungen**

über den Vorfall (Airprox)

zwischen SWR3774 und HB-VLW

vom 3. Oktober 2000

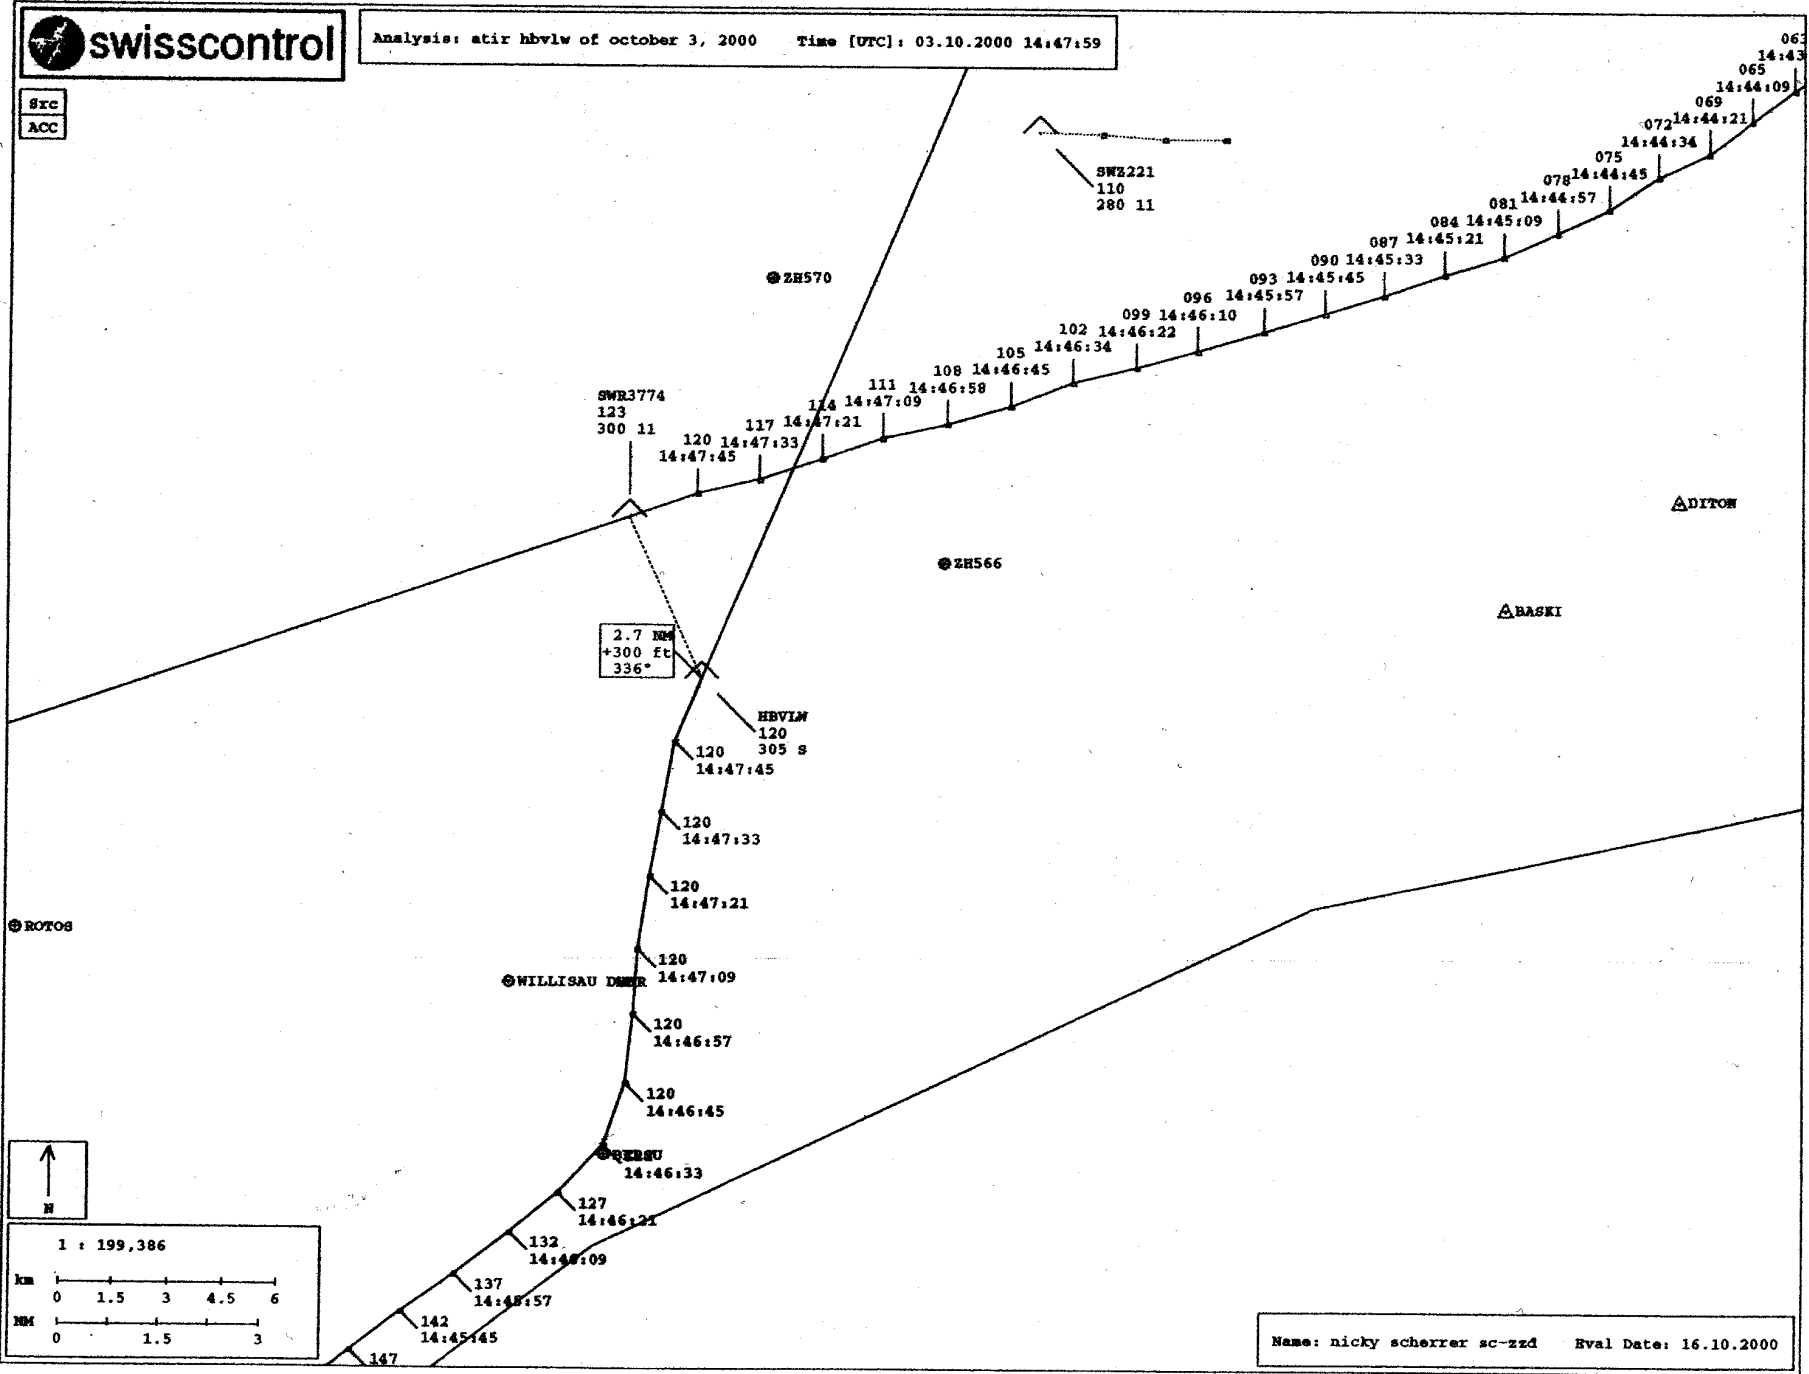
Analysis: atir hbvlw of october 3, 2000 Time [UTC]: 03.10.2000 14:47:59

Wegen des frühzeitigen Abdrehens der HB-VLW nach Norden kam es in der Folge zu einer gefährlichen Begegnung zwischen den beiden Maschinen, obwohl der zuständige Flugverkehrsleiter (FVL) durch die Anordnung einer raschen Steuerkursänderung nach rechts an die HB-VLW den Konflikt wesentlich entschärfen konnte. Die dabei erreichten Mindeststaffelungswerte beliefen sich noch auf 2.7 NM lateral bei gleichzeitig 300 FT vertikal.

- Um 14:47:28, etwa 55 Sekunden nachdem die HB-VLW über BERSU irrtümlicherweise nach Norden abgedreht hatte, befahl der FVL dieser Maschine eine rasche Rechtskurve um 15° mit den Worten: „H-LW, turn right by fifteen degrees immediately“.

Das vorzeitige Abdrehen der H-LW über BERSU in Richtung EKRIT drohte nun das Staffelungskonzept des FVL in Frage zu stellen. Er erkannte den sich anbahnenden Konflikt und reagierte mit der Anordnung einer raschen Steuerkursänderung nach rechts an die H-LW. Damit stellte er sicher, dass eine möglichst hohe Seitenstaffelung zur SWR 3774 bestehen blieb und die H-LW hinter der SWR 3774 kreuzen würde. Diese Anordnungen waren den Umständen entsprechend zweckmässig und erfolgten rasch genug.
