Schlussbericht des Büros für Flugunfalluntersuchungen

über den Vorfall (Airprox)

zwischen SWR 422 und AXX 032

vom 28. Dezember 2000

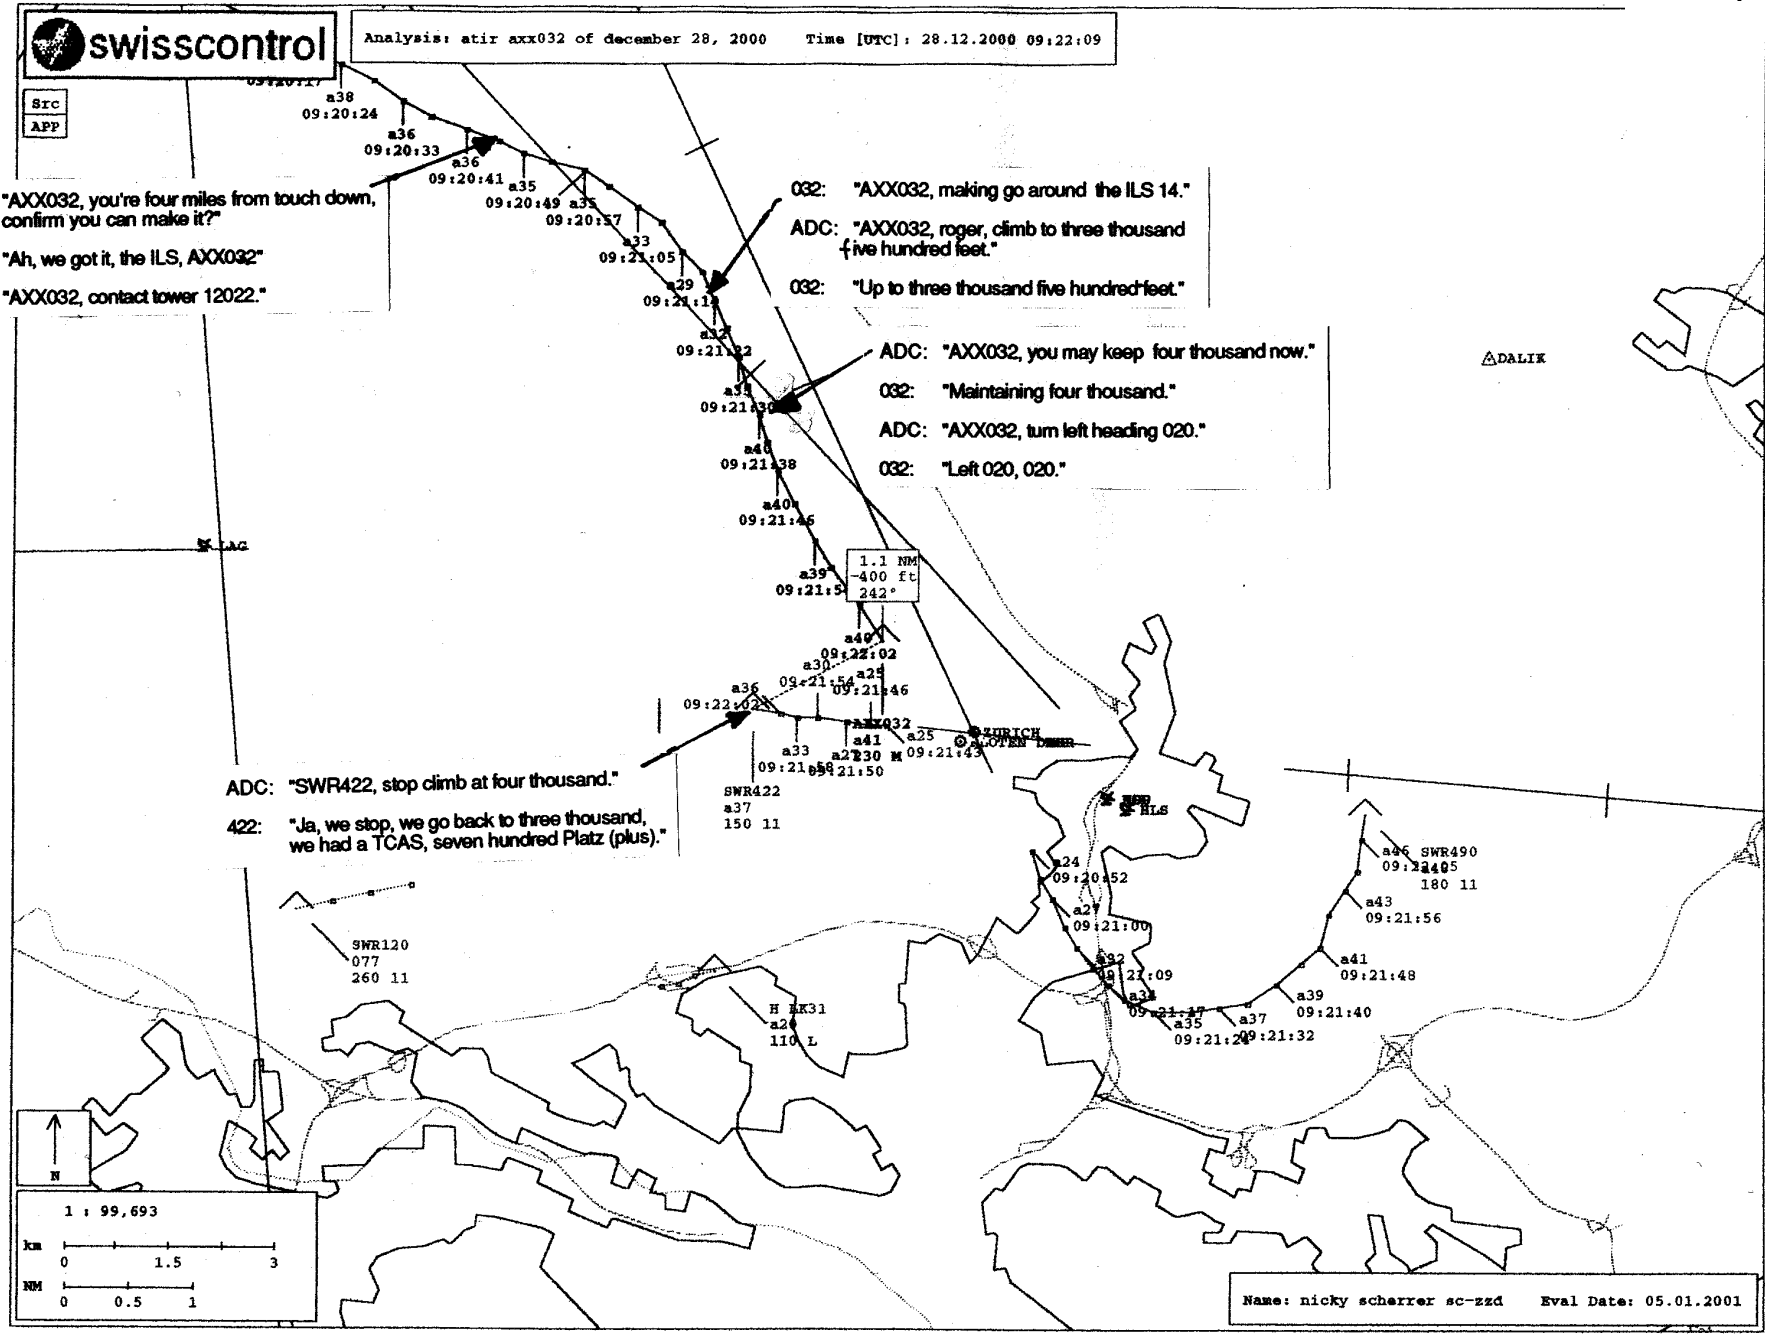
Analysis: atir axx032 of december 28, 2000 Time [UTC]: 28.12.2000 09:22:09

APE: "AXX032, you're four miles from touch down, confirm you can make it?"
032: "Ah, we got it, the ILS, AXX032"
APE: "AXX032, contact tower 12022."

032: "AXX032, making go around the ILS 14."
ADC: "AXX032, roger, climb to three thousand five hundred feet."
032: "Up to three thousand five hundred feet."

ADC: "AXX032, you may keep four thousand now."
032: "Maintaining four thousand."
ADC: "AXX032, turn left heading 020."
032: "Left 020, 020."

ADC: "SWR422, stop climb at four thousand."
422: "Ja, we stop, we go back to three thousand, we had a TCAS, seven hundred Platz (plus)."
