# Schlussbericht des Büros für Flugunfalluntersuchungen

über den Vorfall (Airprox)

zwischen DLH5436, CRX508 und CRX304

vom 13. Dezember 2001

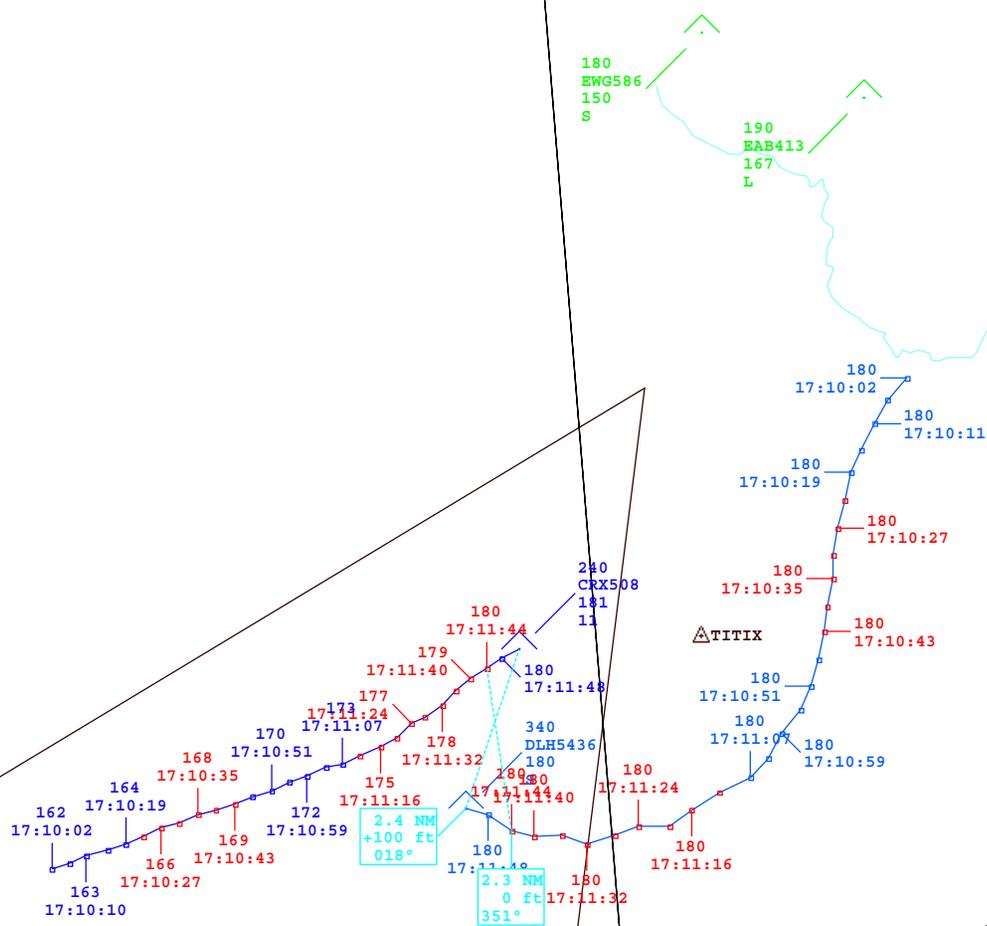
Analysis: atir DLH5436/CRX508 of Dec.13, 2001 Time [UTC]: 13.12.2001 17:11:55

Die DLH5436 kreuzte um 17:11:45 hinter der CRX508 deren Flugweg. Dabei näherten sich die beiden Maschinen auf gleicher Höhe bis auf eine horizontale Distanz von 2.2NM.
