Rapport Final du Bureau d'enquête sur les accidents d'aviation

concernant l'incident (Airprox)

entre CRX609 et EZS974

du 24 juin 2002

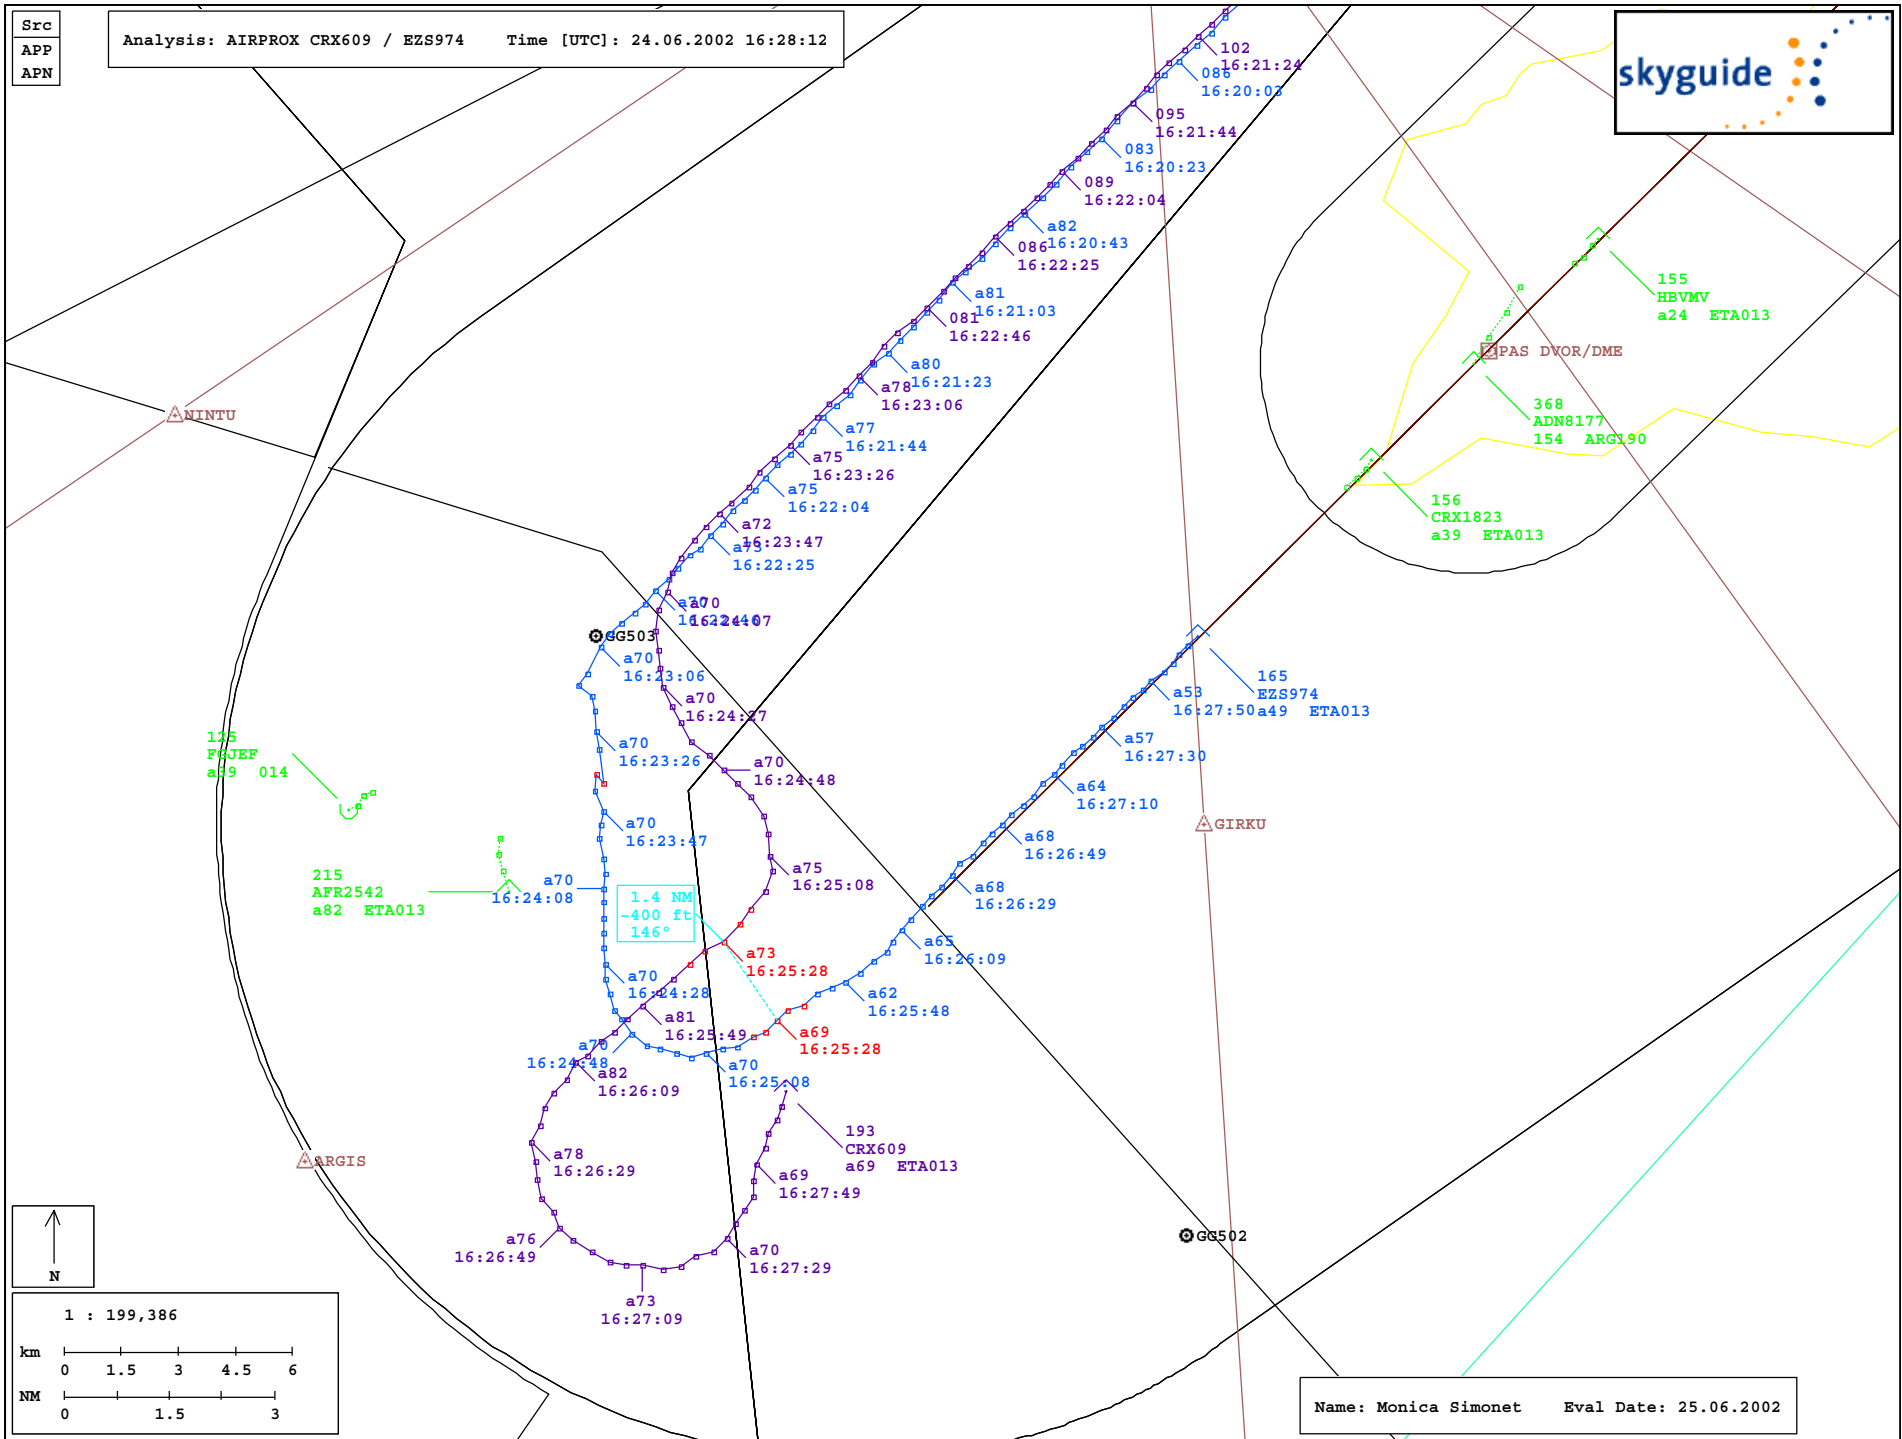
Analysis: AIRPROX CRX609 / EZS974 Time [UTC]: 24.06.2002 16:28:12

- Selon le tracé radar, la distance minimale entre les deux avions lors du croisement était de 1,4 NM et de 400ft.

La reproduction papier du tracé radar de la trajectoire du vol EZS974 montre qu'il y a eu 3 manques de détection. La trajectoire du vol CRX609 a été suivie sans manque car plus proche (18NM au lieu de 20NM).
