# **Schlussbericht des Büros für Flugunfalluntersuchungen**

über den Vorfall (Airprox)

zwischen SAA274 und SWR265

vom 21. November 2001

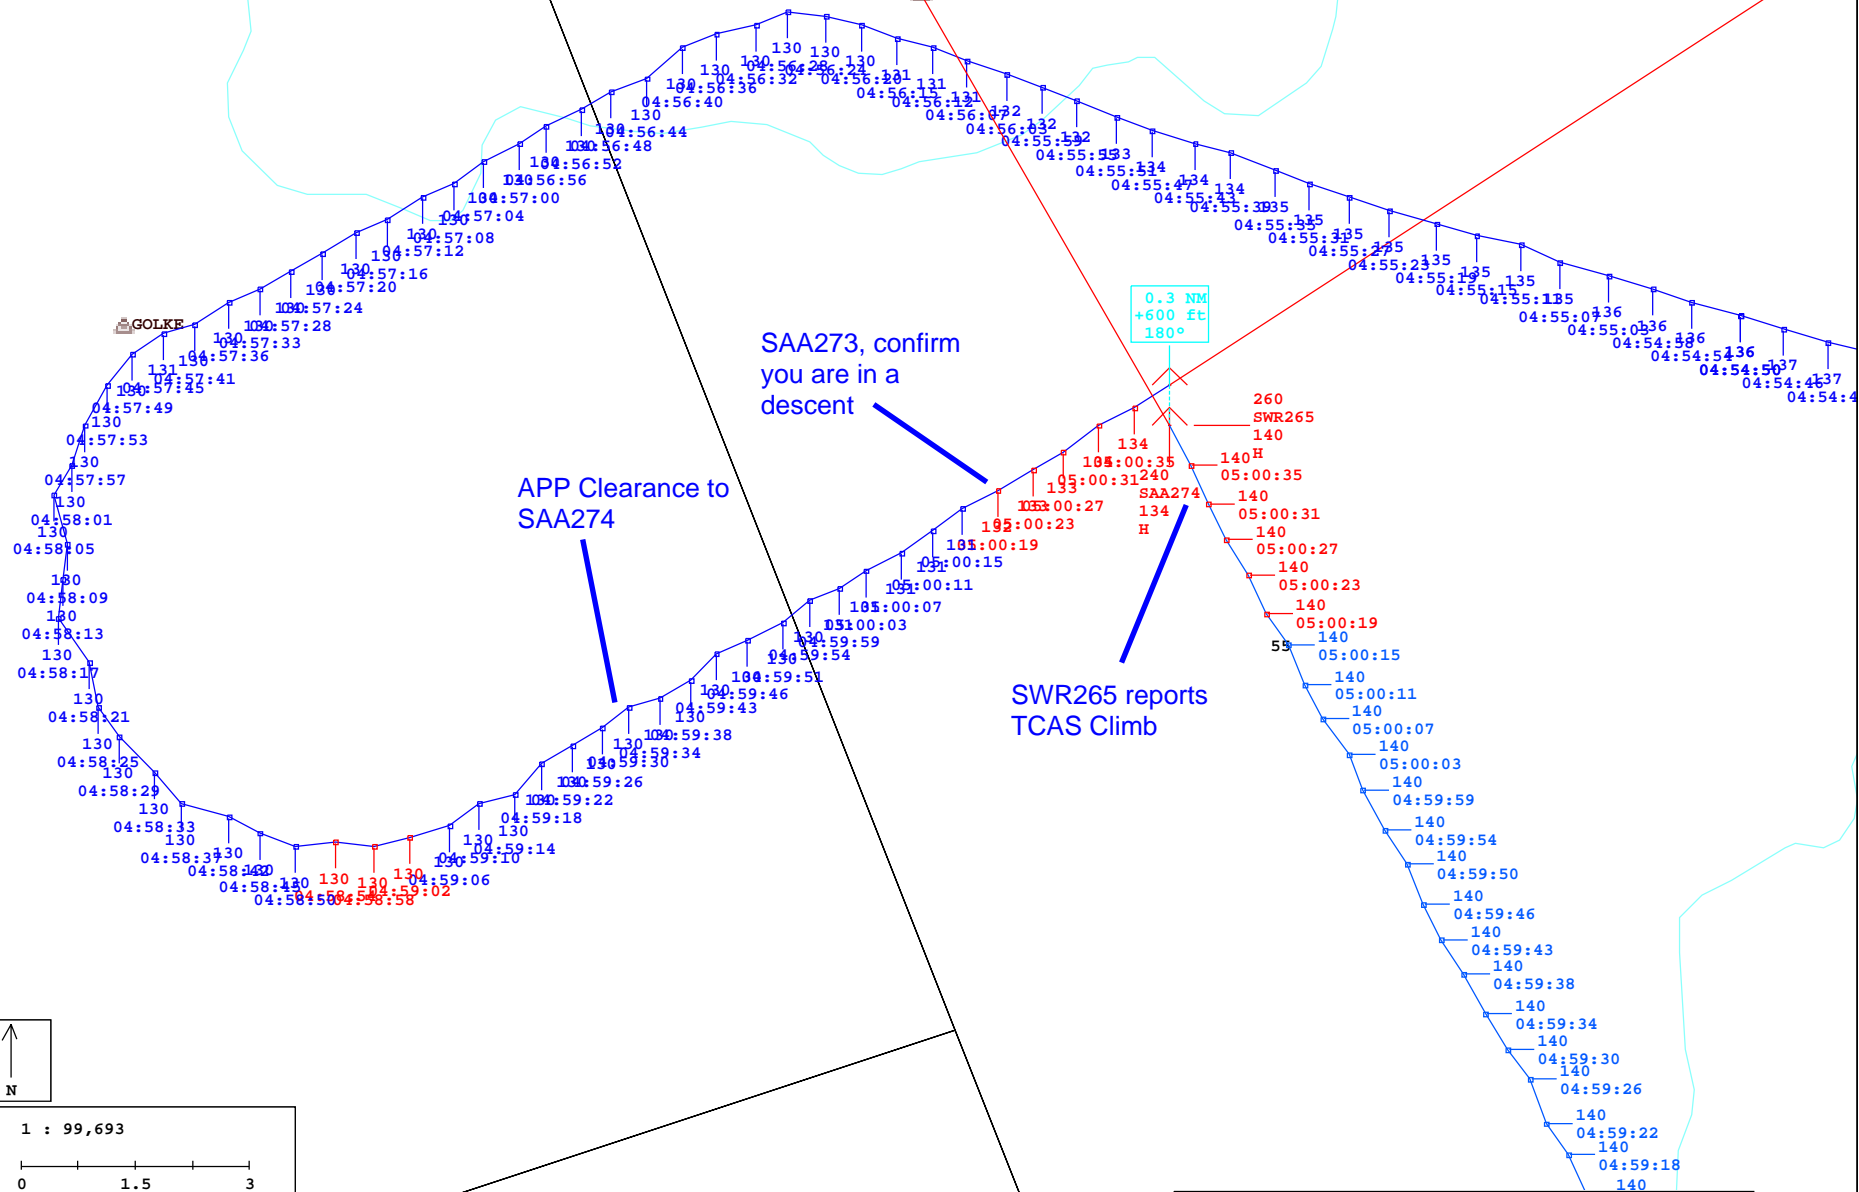
Analysis: TCAS SAA274 of november 21, 2001 Time [UTC]: 21.11.2001 05:00:41

Die SAA274 kreuzte um 05:00:37 UTC vor der SWR265 deren Flugweg, wobei sich die beiden Maschinen einander bis auf einen horizontal Abstand von 0.3 NM und einen vertikal Abstand von 600 ft näherten.

SAA273, confirm you are in a descent

APP Clearance to SAA274

SWR265 reports TCAS Climb

0.3 NM  
+600 ft  
180°
