Summarischer Bericht

Luftfahrzeug	Boeing B777-300ER	A7-BAO	
Halter	Qatar Airways Q.C.S.C., Doha, State of Qatar		
Eigentümer	Qatar Airways Tower, Airport Road or P.O. Box 22550, Doha, State of Qatar		
Besatzung A:			
Kommandant	Spanischer Staatsangehöriger, Jahrgang 1978		
Ausweis	Verkehrspilotenlizenz für Flugzeuge (<i>Airline Transport Pilot Licence Aeroplane – ATPL(A)</i>) nach der internationalen Zivilluftfahrtorganisation (<i>International Civil Aviation Organization – ICAO</i>), ausgestellt durch die <i>Civil Aviation Authority (CAA)</i> von Katar		
Flugstunden	insgesamt	8023 h	während der letzten 90 Tage 223 h
	mit dem Vorfallmuster	3121 h	während der letzten 90 Tage 223 h
Copilot	Italienischer Staatsangehöriger, Jahrgang 1979		
Ausweis	ATPL(A) nach ICAO, ausgestellt durch die CAA von Katar		
Flugstunden	insgesamt	4152 h	während der letzten 90 Tage 195 h
	mit dem Vorfallmuster	1617 h	während der letzten 90 Tage 195 h

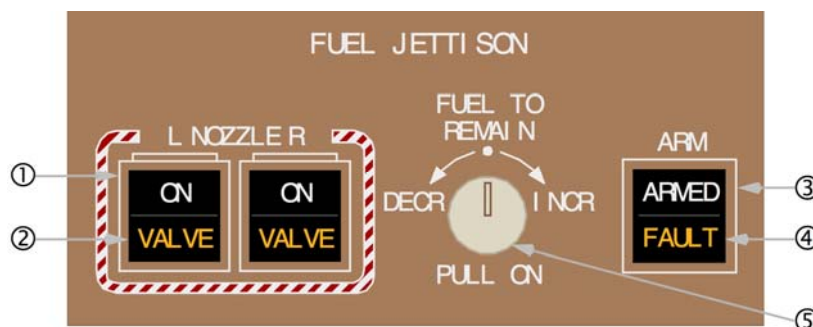
Abbildung 1: Treibstoffablass-Bedienung am *overhead panel* (Quelle: FCOM³ des Flugzeugherstellers)

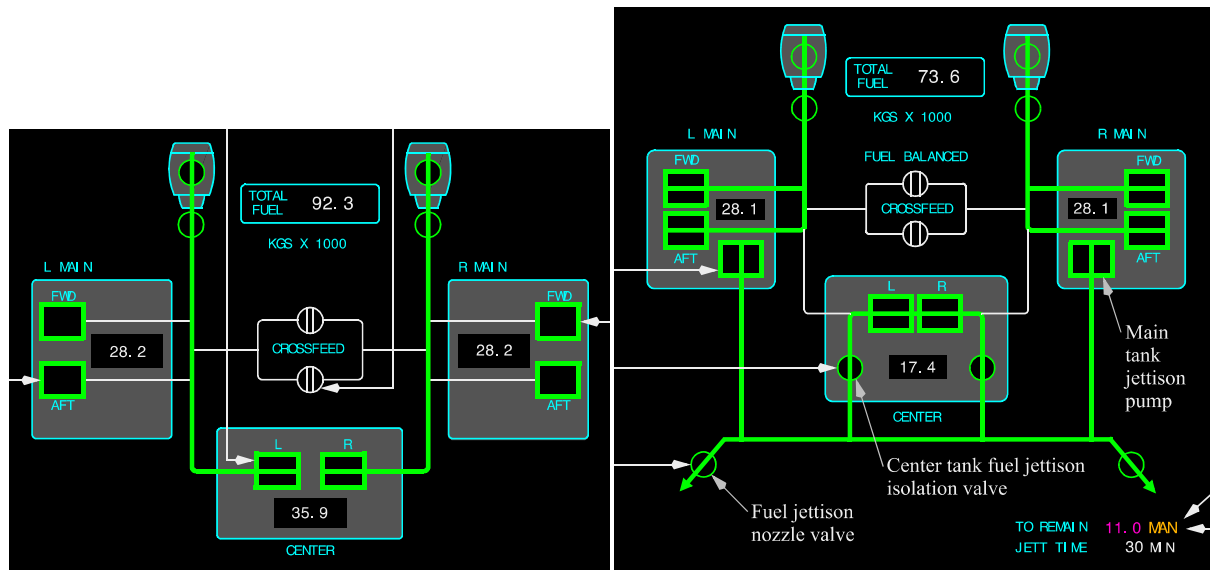
Um 09:20:49 UTC informierte der Flugverkehrsleiter E die Flugbesatzung darüber, dass ein Instrumentenlandeanflug ILS 16 der Kategorie III nun möglich sei. Die Flugbesatzung erkundigte sich daraufhin nach der meteorologischen Sicht. Um 09:21:20 UTC wurde die *fuel synoptic page* (vgl. Abbildung 2) aufgerufen. Praktisch gleichzeitig hielt ein Flugbesatzungsmitglied fest, dass das *fuel dumping* nicht funktioniere. Der Kommandant A sagte später aus, dass das rechte *nozzle valve* nicht geöffnet habe, und er auf das Treibstoffablassen verzichten wolle, um eine *imbalance* zu vermeiden. Die DFDR Aufzeichnungen zeigen, dass kurz darauf, um 09:21:47 UTC der *fuel jettison arm switch* abermals betätigt wurde, worauf sich beide *nozzle valves* wieder öffneten.

Abbildung 2: Bild links: *fuel synoptic page*. Bild rechts: *fuel synoptic page* beim Treibstoffablassen (Quelle: FCOM des Flugzeugherstellers)

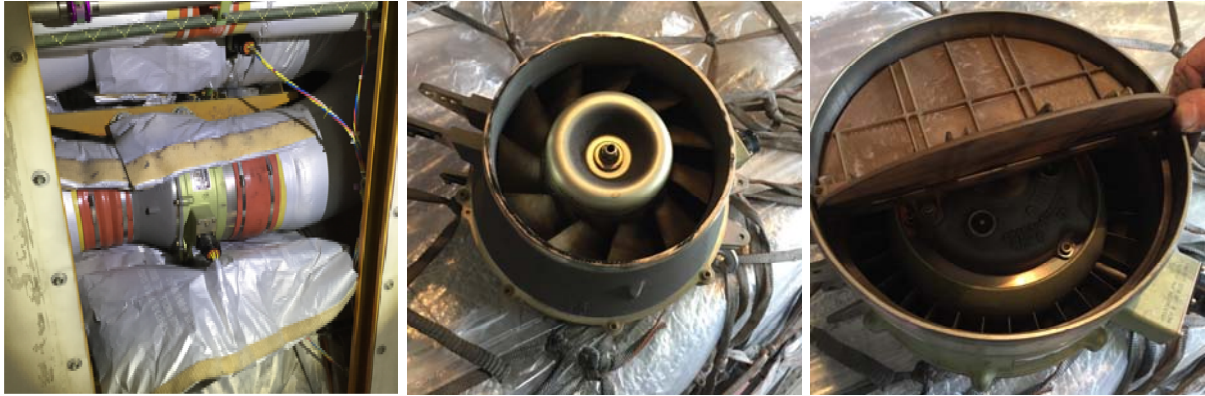
Die Flugbesatzung sagte aus, dass beim Auftreten des elektrischen Geruchs (*electrical smell*) gleichzeitig die Statusmeldung *EQUIP COOLING FAN R* angezeigt worden sei. Die Spezialisten des Unterhaltsbetriebs bauten deshalb diesen Kühlventilator (*cooling fan*), der sich an der linken Seitenwand des vorderen Frachtraumes befindet, aus (vgl. Abbildung 3). Es zeigte sich, dass der Rotor des Ventilators blockiert war und es konnte immer noch ein leichter elektrischer Geruch wahrgenommen werden.

Abbildung 3: Bild links: *cooling fan* an der linken Seitenwand im vorderen Frachtraum. Bild in der Mitte und rechts: ausgebauter *cooling fan* mit blockiertem Rotor (Fotos vom 19. November 2016 um 12:29 UTC)

Es kann davon ausgegangen werden, dass die elektrischen Wicklungen des rechten *cooling fan* verbrannt waren und der dadurch entstandene elektrische Geruch, verbunden mit einer leichten Raumentwicklung, in das E&E *compartment* gelangte und von dort ins Cockpit, wo er von der Flugbesatzung wahrgenommen wurde.

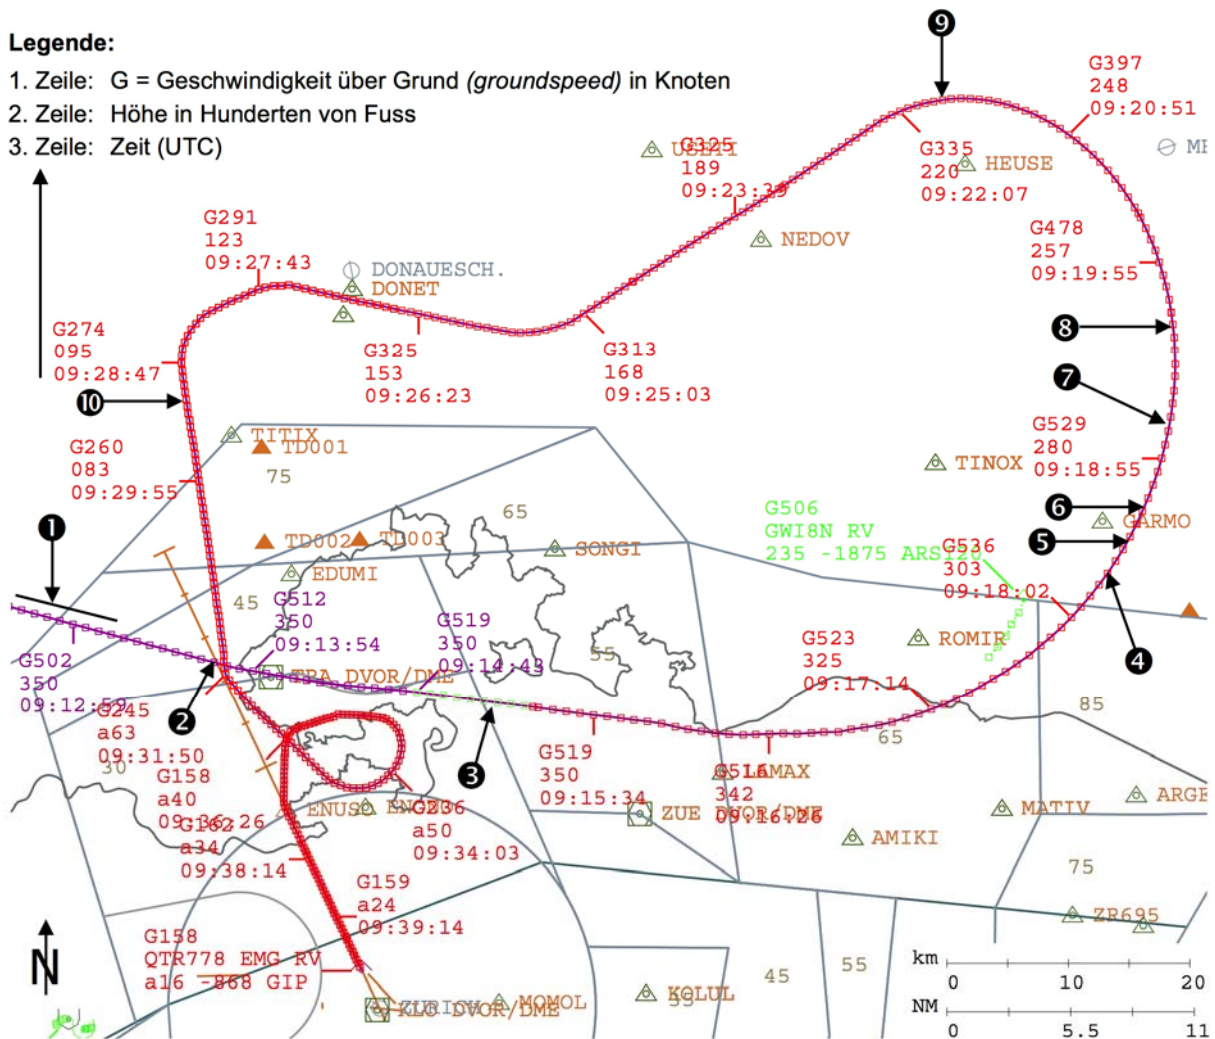
Anlage 1: Flugweg der A7-BAO

Pos	Zeit UTC	Was
①	ab 09:10	Die Flugbesatzung nimmt <i>electrical smell</i> wahr. Der Kommandant A setzt die Sauerstoffmaske auf.
②	09:13:41	Copilot A setzt ebenfalls die Sauerstoffmaske auf.
③	09:15:04	Die Flugbesatzung meldet: „Zurich, Qatari 778, Mayday Maday, requesting divert to Zurich due to smoke in the flight deck“
④	09:18:16	Die Flugbesatzung meldet: „Qatari 778, we need to dump fuel, can we do it on the way to final?“
⑤	09:18:28	Die Flugbesatzung erhält folgende Freigabe: „Qatari 778, affirm, now fuel dumping is approved“
⑥	09:18:41	Treibstoffablassung wird aktiviert
⑦	09:19:05	Die beiden <i>nozzle valves</i> öffnen
⑧	09:19:36	Treibstoffablassung wird deaktiviert und gleichzeitig schliessen die <i>nozzle valves</i>
⑨	09:21:47	Treibstoffablassung wird aktiviert und gleichzeitig öffnen die <i>nozzle valves</i>
⑩	09:29:11	Treibstoffablassung wird deaktiviert, 09:29:15 UTC schliessen die <i>nozzle valves</i>
