## **Accident** du PS-28 Cruiser immatriculé **HB-WXA** survenu le 5 juillet 2017 à Colombier (Suisse)<sup>(1)</sup>

## **Panne moteur en montée initiale, décrochage et vrille, collision avec le sol, en instruction**

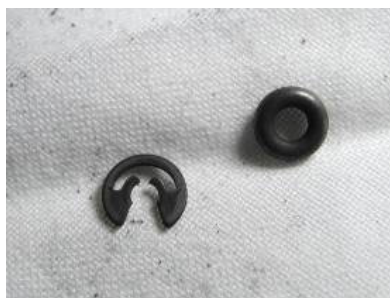
L'anneau élastique et le joint torique ont été retrouvés dans le cylindre, entiers. Cette observation montre que l'anneau élastique a pu s'extraire de l'aiguille. Cette désolidarisation n'est possible que si la vis de fixation n'était pas vissée de façon nominale dans le cylindre.

Le joint torique (Figure 5) n'est pas déformé. Seules des marques circulaires sont identifiées sur son périmètre intérieur. Ces marques sont les conséquences du contact du joint avec les arêtes des différentes encoches de l'aiguille lors de sa désolidarisation progressive.

Figure 5 : Anneau élastique et joint récupérés dans le cylindre du carburateur droit

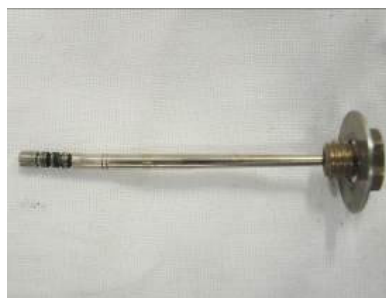
Sur le carburateur droit, l'aiguille a été retrouvée désolidarisée de l'anneau élastique, coincée dans le gicleur principal. Elle est fléchie, consécutivement à un phénomène de flambage.

Figure 6 : Aiguille déformée et bloquée dans le gicleur du carburateur droit

La déformation constatée sur l'aiguille (Figure 6) est manifestement la conséquence de sa désolidarisation du cylindre.

Dans ces conditions, ce carburateur n'était plus fonctionnel. Le moteur ne pouvait alors fonctionner que sur les deux cylindres gauches car seul le carburateur gauche était fonctionnel. Cette dissymétrie entraîne des vibrations importantes.

La dernière inspection complète des carburateurs a été faite à la visite des 1 004 heures de vols, soit un an et deux mois avant l'accident. Lors de celle-ci, l'aiguille du carburateur a été vraisemblablement mal remontée. Depuis cette inspection, huit signalements de perte puissance et/ou de vibrations ont été à l'origine d'actes de maintenance sur les carburateurs. Ces actes de maintenance « légers » n'ont pas permis de détecter le défaut de montage de l'aiguille.

Si une inspection complète des carburateurs avait été effectué 400 heures après la dernière inspection complète, soit à 1400 heures de fonctionnement, le problème aurait été probablement détecté. Lors de l'accident, l'avion totalisait 1493 heures de vols. Si les préconisations du constructeur avaient été suivies, l'inspection complètes des carburateurs toutes les 200 heures aurait certainement permis de détecter ce problème beaucoup plus tôt.

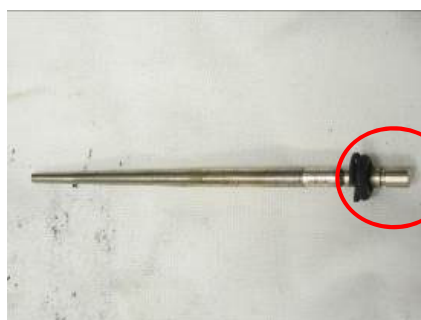
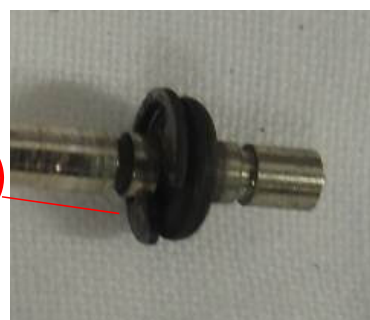
Figure 7 : Aiguille avec l'anneau élastique et le joint en place (carburateur gauche)

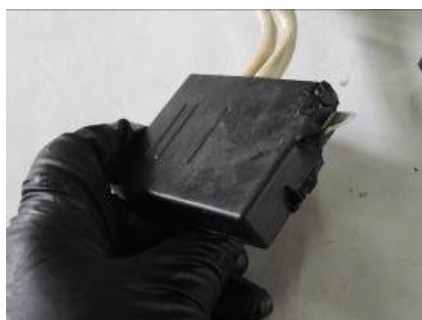
- ❑ Le module électronique B est endommagé, de manière consécutive à l'accident (figure 9).

Figure 9 : Endommagement du module électronique B

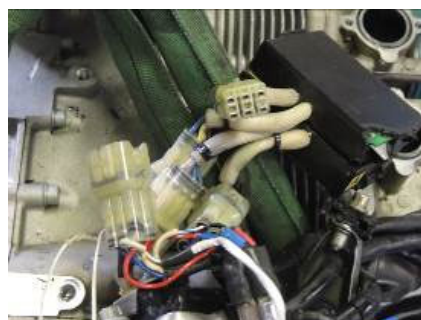
Un connecteur associé au module électronique A est débranché (figure 10). Les ergots de verrouillage sont intacts.

Figure 10 : Connecteur du module électronique A constaté débranché

Sur le dispositif d'allumage, la connexion partielle (ergot non verrouillé) d'un des deux modules électroniques constatée débranchée ne présente aucun endommagement. L'exploitation des données de vol montre par ailleurs que le module électronique était bien connecté lors des essais moteurs effectués avant le décollage. Selon les différents témoignages recueillis, le module n'a pas été déconnecté lors de l'intervention des secours ou lors de l'enlèvement de l'épave. En conséquence, la connexion n'était pas verrouillée avant le décollage. Le verrouillage de l'ergot n'a probablement pas été effectué correctement lors d'une visite de maintenance. La déconnexion a pu avoir lieu lors de l'impact avec le sol ou en vol suite à de fortes vibrations. Celles-ci ont pu être engendrées lors de la défaillance du carburateur droit.

Si cette déconnexion intervient en vol, elle rend inopérant le module électronique concerné. Le fonctionnement d'un seul module électronique entraîne l'allumage d'une seule bougie par cylindre, au lieu de deux normalement. Ce dysfonctionnement entraîne une diminution de la puissance moteur. La fonctionnalité du second module n'a pas pu être vérifiée au vu de son état d'endommagement.
