Rapport Sommaire

Aéronef	Cessna 680A	CS-LTC	
Exploitant et propriétaire	NetJets Transportes Transportes Aéreos S.A., R. Calvet de Magalhães 245B, 2774-550 Paço de Arcos, Portugal.		
Commandant	Citoyen belge, née en 1971		
Licence	Licence de pilote de ligne d'avions (<i>Airline Transport Pilot Licence Aeroplane</i> – ATPL(A)) selon l'agence européenne de la sécurité aérienne (<i>European Union Aviation Safety Agency</i> – EASA), établie par l'Autorité de l'aviation civile de la Belgique (<i>Civil Aviation Authority</i>)		
Heures de vol	total 9021 h	au cours des 90 derniers jours 70:40 h	
	sur le type en cause 202:30 h	au cours des 90 derniers jours 70:40 h	
Copilote	Citoyenne suédoise, née en 1982		
Licence	Licence de pilote professionnel d'avions (<i>Commercial Pilot Licence Aeroplane</i> – CPL(A)) selon l'EASA, établie par l'agence suédoise des transports (<i>Swedish Transport Agency</i>)		
Heures de vol	total 3526 h	au cours des 90 derniers jours 44:30 h

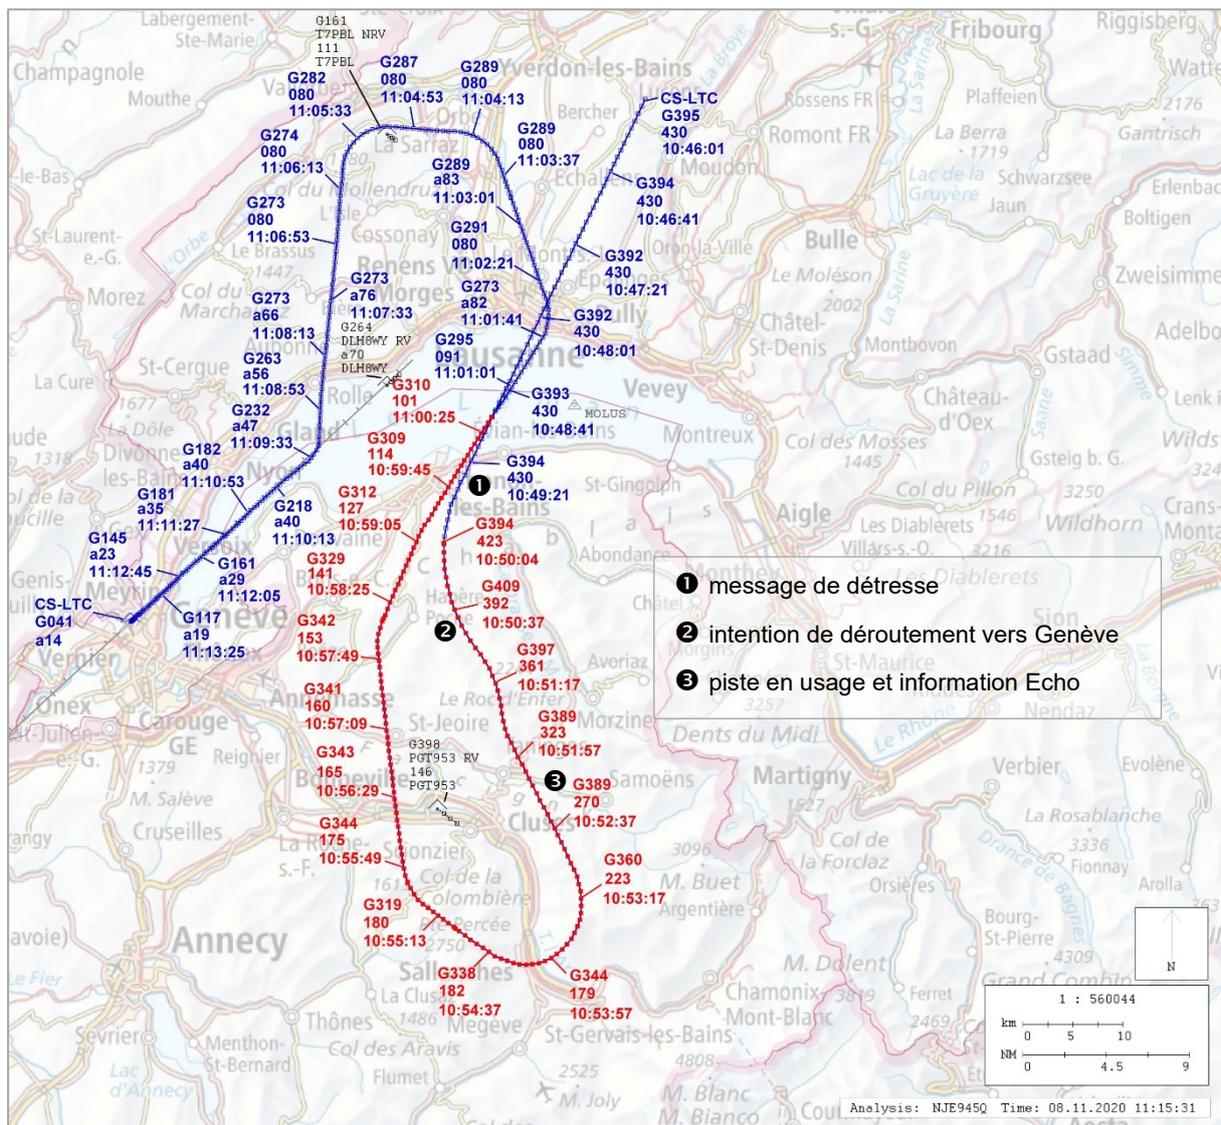
Figure 1: Extrait de la trajectoire de vol du CS-LTC (NJE945Q) dans la phase du vol en croisière (bleu) et à partir du moment de la déclaration d'urgence en mettant le code transpondeur 7700 à 10:50:04 UTC (rouge) selon les enregistrements radar (intervalle de 4 secondes) avec indication de la vitesse au sol (G) en nœuds, du niveau de vol ou de l'altitude barométrique (a) en hectopieds et de l'heure universelle coordonnée et d'autres trafics aériens (noir). En bas de la figure se trouve le Mont Blanc, d'une élévation de 4808 m/M (correspondant à 15 775 ft au-dessus du niveau moyen de la mer) de Source de la carte de base : Office fédéral de topographie.
