## Rapport Sommaire

<b>Aéronef</b>	ASG-32	D-3241		
<b>Exploitant</b>	Groupe Genevois de Vol à Voile, Rte de l'aérodrome 1, 1147 Montricher			
<b>Propriétaire</b>	Groupe Genevois de Vol à Voile, Rte de l'aérodrome 1, 1147 Montricher			
<b>Pilote</b>	Citoyen suisse né en 1961			
<b>Licence</b>	Licence de pilote de planeur ( <i>Sailplane</i> – SPL) selon l'agence de l'Union européenne pour la sécurité aérienne ( <i>European Union Aviation Safety Agency</i> – EASA), établie par l'Office fédéral de l'aviation civile (OFAC)			
<b>Heures de vol</b>	<b>total</b>	250 h	<b>au cours des 90 derniers jours</b>	14 h
	<b>sur le type en cause</b>	0:34 h	<b>au cours des 90 derniers jours</b>	0:34 h
<b>Instructeur</b>	Citoyen suisse né en 1969			
<b>Licence</b>	SPL avec qualification instructeur FI(S) selon l'EASA, établie par l'OFAC			
<b>Heures de vol</b>	<b>total</b>	400 h	<b>au cours des 90 derniers jours</b>	30 h
	<b>sur le type en cause</b>	6 h	<b>au cours des 90 derniers jours</b>	1 h

<b>Lieu</b>	Aérodrome de Montricher (LSTR)			
<b>Date et heure</b>	28 juin 2020, 11:30 heures locales (LT <sup>1</sup> = UTC <sup>2</sup> + 2 h)			
<b>Type d'exploitation</b>	Privé (vol de familiarisation avec

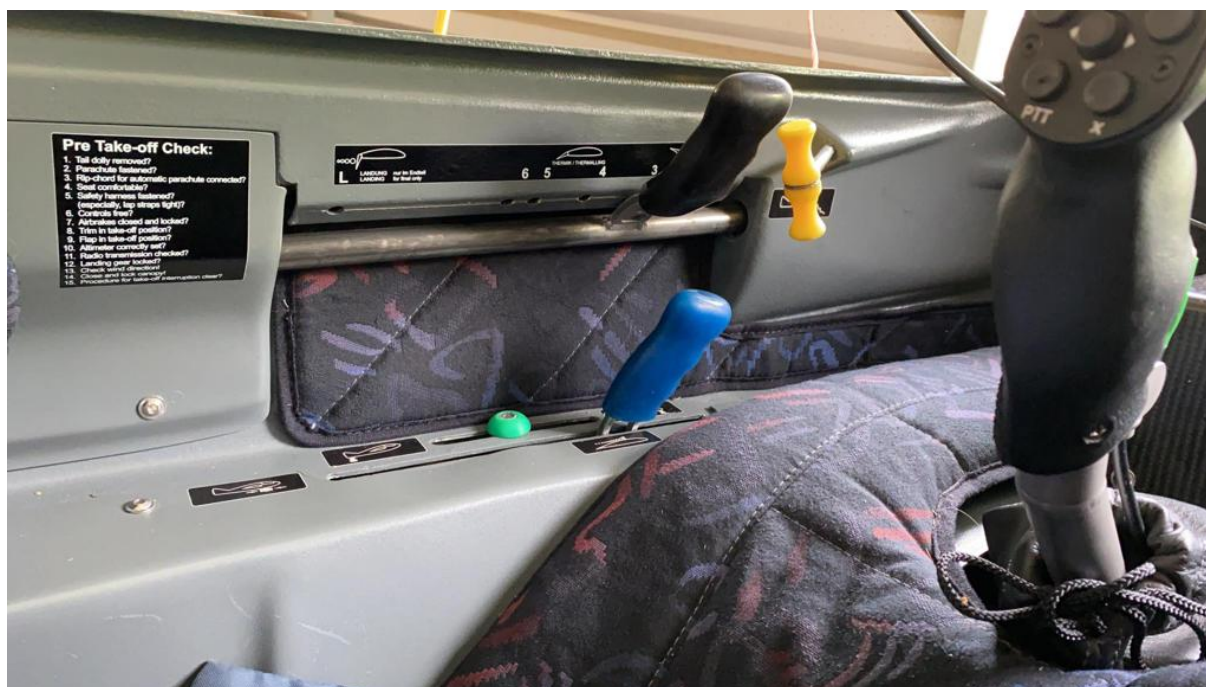
Les commandes de volets et d'aérofreins sont proches, toutes deux situées sur le côté gauche, et la forme des poignées n'est pas significativement différente (voir figure 1).

**Figure 1:** Représentation du côté gauche du cockpit avec la commande noire des volets en haut et la commande bleue des aérofreins en bas.

Lors de la deuxième approche, le pilote a placé les volets en position L en pensant sortir les aérofreins. Comme l'atterrissage est possible avec les volets en position 6 ou L selon le manuel de vol, l'instructeur a pensé que le pilote avait intentionnellement placé les volets en position L alors qu'il croyait sortir les aérofreins.

L'accident est dû à la confusion du pilote entre les commandes de volets et des aérofreins qui a été constatée tardivement par l'instructeur. Un atterrissage dur est survenu lors de la sortie des aérofreins au-dessus de la piste et la rentrée inopinée des volets.

Une identification visuelle par le pilote de la prise en main d'une commande n'a pas été effectuée. La constatation visuelle de la sortie des aérofreins aurait pu permettre la détection de la confusion des leviers de commande. Un briefing d'approche incluant la position de volet que le pilote comptait utiliser aurait pu permettre à l'instructeur de détecter plus tôt l'erreur de manipulation.
