Faktenbericht

Ort, Datum und Zeit: Uetendorf (BE), 1. August 2022, 10:12 Uhr

Immatrifikulation:	D-6378
Muster:	Rolladen Schneider, LS-6a (ausgestattet mit einer Schwerpunktschleppkupplung)
Halter:	Privat
Eigentümer:	Privat
Pilot:	1
Flug	
Flugregeln:	Sichtflugregeln (<i>Visual Flight Rules – VFR</i>)
Betriebsart:	Privat
Startort:	Flugplatz Thun (LSZW)
Zielort:	Flugplatz Thun (LSZW)

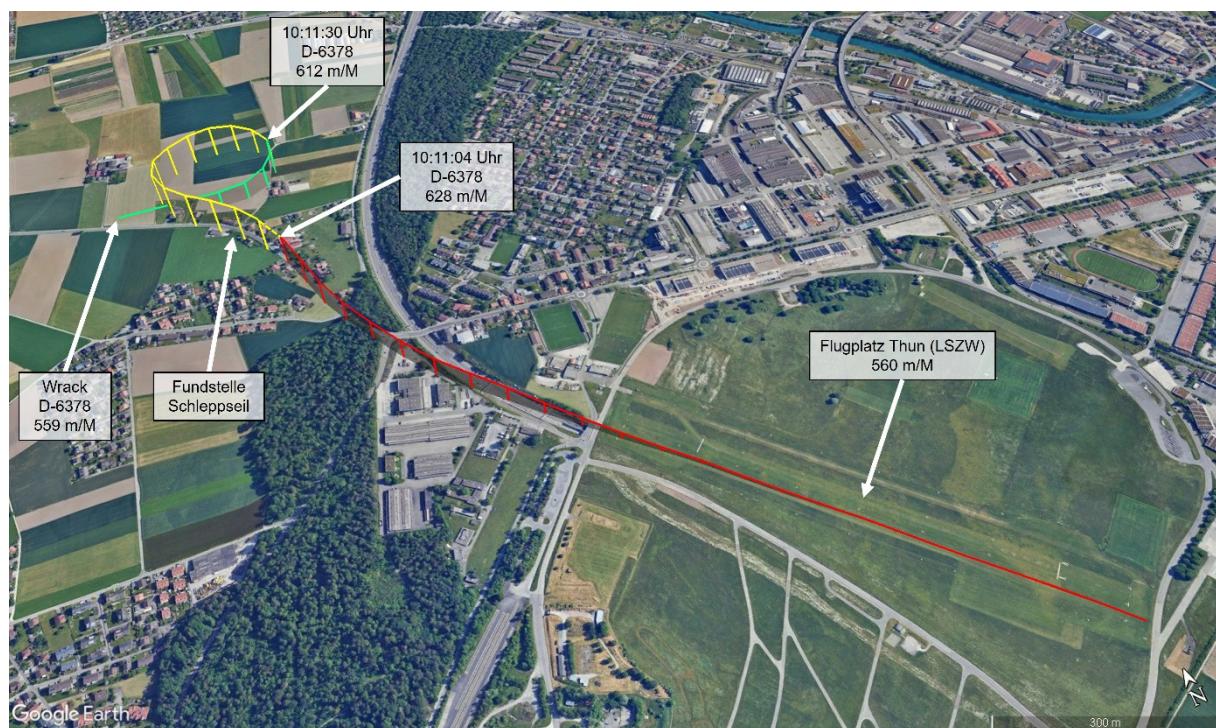
Abbildung 1: Übersicht des Flugwegs der D-6378 mit den Flugphasen Start und Steigflug (rot) und der Umkehrkurve (gelb) aus den Flugdaten des Kollisionswarnsystems Flarm³ sowie des rekonstruierten Flugweges (grün) bis zur Unfallstelle, dargestellt in Google Earth. Der Flugweg des Schleppflugzeuges ist nicht dargestellt.

Das Schleppseil mit einer Länge von 50 m wurde unterhalb des Flugweges nach der Position, wo es zur Trennung der beiden Luftfahrzeuge gekommen war, vorgefunden (vgl. Abbildung 1). An einem Ende war eine Sollbruchstelle mit einer Bruchlast von 1000 daN sowie ein Anschlussringpaar angebracht, das keine technische Spezifikation aufwies und das aus den Beständen des Schleppzubehörs der Segelfluggruppe stammte. Am anderen Ende war ein Anschlussringpaar LN 65091 angebracht. Das Schleppseil inklusive sämtlicher Komponenten war unbeschädigt.
