Summarischer Bericht

Luftfahrzeug	Bombardier CL-600-2D24 (CRJ 900)	D-ACNP		
Halter	Eurowings GmbH, Grossenbaumerweg 6, D-40472 Düsseldorf Deutschland			
Eigentümer	Eurowings GmbH, Grossenbaumerweg 6, D-40472 Düsseldorf Deutschland			
Kommandant	Deutsche Staatsbürgerin, Jahrgang 1961			
Ausweis	Verkehrspilotenlizenz für Flugzeuge (<i>airline transport pilot licence aeroplane</i> – ATPL(A)) nach der Europäischen Agentur für Flugsicherheit (<i>European Aviation Safety Agency</i> – EASA), ausgestellt durch das Luftfahrt-Bundesamt der Bundesrepublik Deutschland			
Flugstunden	insgesamt	9790 h	während der letzten 90 Tage	216 h
	mit dem Vorfallmuster	6288 h	während der letzten 90 Tage	216 h
Copilot	Deutscher Staatsbürger, Jahrgang 1977			
Ausweis	ATPL(A) nach EASA, ausgestellt durch das Luftfahrt-Bundesamt der Bundesrepublik Deutschland			
Flugstunden	insgesamt	4023 h	während der letzten 90 Tage	161 h
	mit dem Vorfallmuster	3064 h	während der letzten 90 Tage	161 h

Anlage: Auslegung der Klimaanlage der CRJ 900

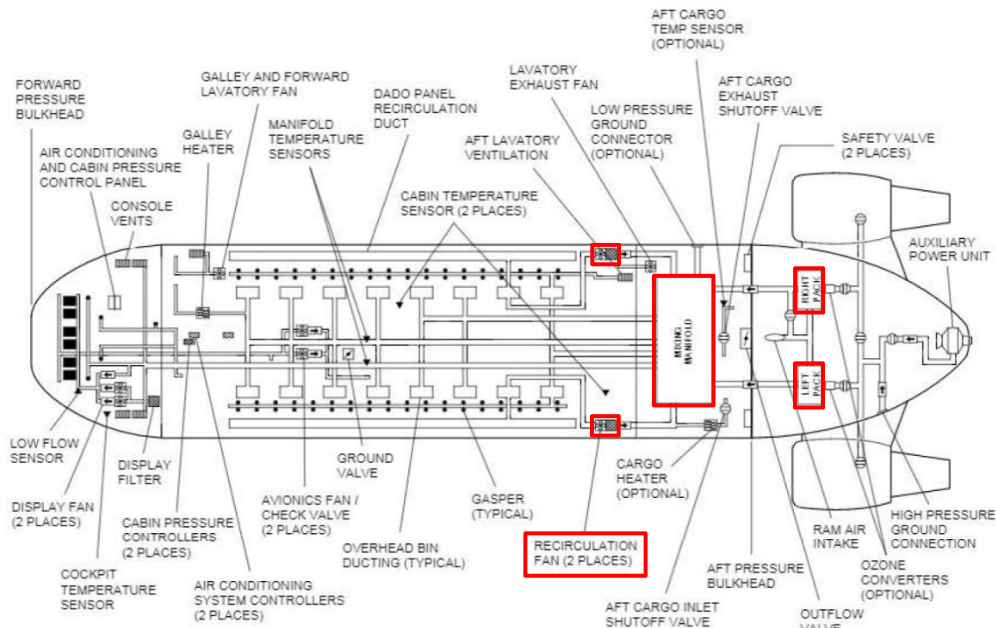
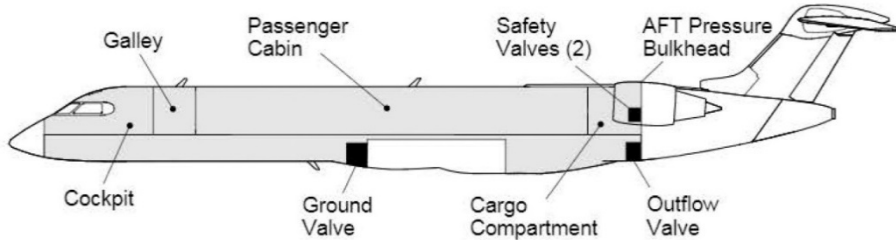
Air Conditioning System
Figure 7

Zapfluft der beiden Triebwerke sowie der Hilfsturbine (*auxiliary power unit*) wird zu zwei *air conditioning packs* (*left pack* und *right pack*, kurz „*pack*“ oder „*unit*“) geführt (vgl. Anlage). Dort wird die Luft auf den nötigen Druck und die gewünschte Temperatur gebracht. Anschliessend wird die Luft beider *packs* in einem zentralen Verteiler (*mixing manifold*) mit rückfliessender Luft gemischt und danach über ein System von Rohren in Kabine und Cockpit verteilt. Das *re-circulation system* führt Luft aus Kabine und Cockpit wieder ab und leitet die Luft zum zentralen *mixing manifold*, wo sie, wie obig beschrieben, mit frischer Luft aus den *packs* gemischt und erneut im Flugzeug verteilt wird. Das *re-circulation system* besteht im Wesentlichen aus Rohren sowie pro Seite (links und rechts) je einem kleinen Gebläse (*re-circulation fan*) und einem zugehörigen Filter (*re-circulation filter*) im Luftstrom. Die Motoren der Gebläse verfügen jeweils über einen Thermoschalter (*overheat thermal switch*). Der Thermoschalter sorgt bei Überhitzung eines Motors dafür, dass der betroffene Motor automatisch ausser Betrieb genommen wird. Die Gebläse können über einen gemeinsamen Schalter im Cockpit (*re-circulation fan switch*) auch manuell abgestellt werden. Das Abstellen der Gebläse hat per se keine Auswirkungen auf die Fortsetzung eines Fluges.

Aufgrund der verschiedenen Abklärungen erscheint es naheliegend, dass die starke Verschmutzung der Filterkartuschen der Klimaanlage in Zusammenhang mit dem aussergewöhnlichen Geruch in Cockpit und Kabine standen. Demnach ist es wahrscheinlich, dass auf Grund des geringeren Luftdurchsatzes durch die Filter sich die Lager der *re-circulation fans* stark erhitzten und einen irritierenden Geruch verbreiteten.
