## Rapport sommaire

<b>Aéronef</b>	Bombardier CL-600-2D24 (CRJ 900)	D-ACNP		
<b>Exploitant</b>	Eurowings GmbH, Grossenbaumerweg 6, D-40472 Düsseldorf, Allemagne			
<b>Propriétaire</b>	Eurowings GmbH, Grossenbaumerweg 6, D-40472 Düsseldorf, Allemagne			
<b>Commandant</b>	Ressortissante allemande, née en 1961			
<b>Licence</b>	Licence de pilote de ligne pour avions ( <i>airline transport pilot licence aeroplane</i> – ATPL(A)) conformément à l'Agence européenne pour la sécurité aérienne ( <i>European Aviation Safety Agency</i> – EASA), délivrée par l'Office de l'aviation de la République fédérale allemande			
<b>Heures de vol</b>	<b>Total</b>	9790 h	<b>au cours des 90 derniers jours</b>	216 h
	<b>sur le type en cause</b>	6288 h	<b>au cours des 90 derniers jours</b>	216 h
<b>Copilote</b>	Ressortissant suisse, né en 1977			
<b>Licence</b>	ATPL(A) selon AESA, délivrée par l'Office de l'aviation de la République fédérale allemande

## Déroulement de l'incident grave

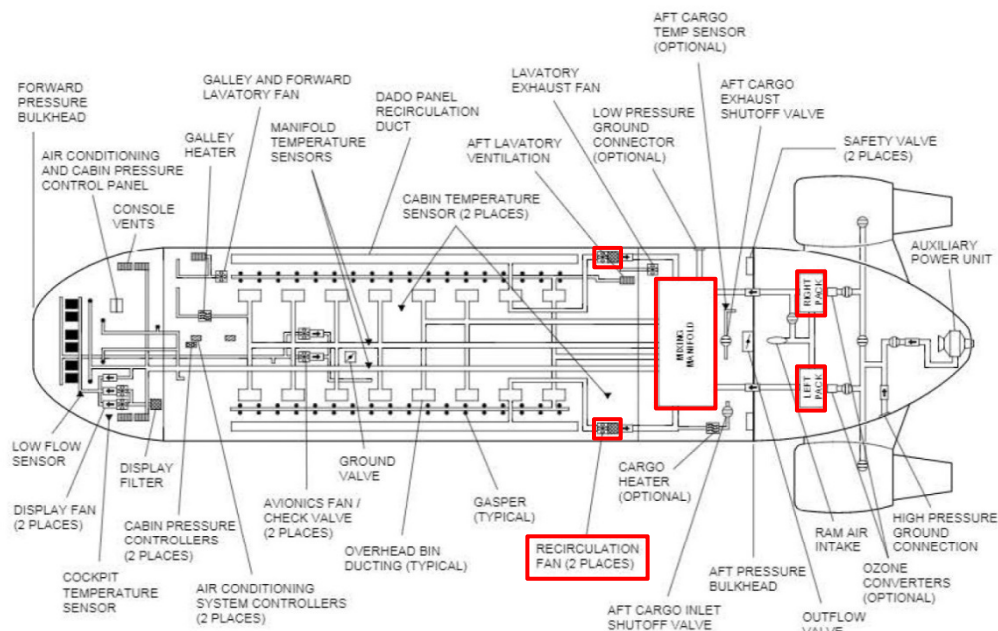
Air Conditioning System  
Figure 7

Selon le diagramme en annexe, le prélèvement d'air (*Bleed air*) sur les deux réacteurs et sur la turbine auxiliaire (*auxiliary power unit* – APU) est conduit vers deux *air conditioning packs* (*left pack* et *right pack*, en abrégé « *pack* » ou « *unit* »). C'est là que l'air est amené à la pression requise et à la température désirée. L'air provenant des deux *packs* est ensuite mélangé à celui venant en retour dans un distributeur centralisé (*mixing manifold*). De là, des conduites distribuent l'air dans la cabine et dans le cockpit. Le *re-circulation system* extrait l'air de la cabine et du cockpit et le ramène vers la *mixing manifold* où, comme décrit auparavant, il est mélangé à de l'air frais venant des *packs* pour être ensuite redistribué dans l'avion. Le *re-circulation system* est composé essentiellement de conduites ayant, de chaque côté (gauche et droite), un petit ventilateur (*recirculation fan*) équipé d'un filtre et placé dans le flux d'air. Les moteurs des ventilateurs sont protégés par un interrupteur thermostatique (*overheat thermal switch*). Ce dernier met automatiquement hors service le ventilateur en cas de surchauffe du moteur. Les deux ventilateurs peuvent également être stoppés manuellement au moyen d'un interrupteur commun situé dans le cockpit (*re-circulation fan switch*). L'arrêt des ventilateurs n'a en soi pas de répercussions sur la poursuite d'un vol.

Les différents composants et fonctions du système de climatisation peuvent être surveillés et ajustés par des unités de contrôle placées dans le cockpit et, en partie, dans la cabine. Si un ventilateur (ou les deux) des *re-circulation systems* est (sont) mis automatiquement hors service par un des interrupteurs thermostatiques, une annonce visuelle de statut (*status message*) apparaît dans le cockpit. Lorsqu'elle apparaît, cette annonce « *recirc fan fault* » est enregistrée par le *Maintenance Diagnostic Computer* (MDC). Selon la procédure, l'annonce « *recirc fan fault* » demande à l'équipage de mettre le *re-circulation fan switch* en position « *off* » (déclenché). Ceci entraîne l'arrêt des deux *re-circulation fans* ainsi que l'annonce de statut « *re-circulation fans off* ». Toutefois, cette dernière ne sera pas enregistrée par le MDC.

Suite aux différents examens, il paraît vraisemblable que l'encrassement marqué des cartouches filtrantes avec de la poussière soit lié à l'odeur inhabituelle qui s'est répandue dans le cockpit et la cabine. Il est dès lors probable qu'en raison de la réduction du débit d'air par les filtres, les paliers des *re-circulation fans* aient surchauffé et dégagé une odeur irritante.

Le fait que durant le vol de l'incident, le MDC n'ait pas enregistré de message de statut et que l'équipage de conduite n'ait pas signalé un tel message laisse conclure que l'interrupteur thermique des moteurs des *re-circulation fans* n'a effectivement pas été activé. La raison pour laquelle une désactivation automatique du ou des *re-circulation fans* par leur interrupteur thermique respectif n'a pas pu être établie.
