Summarischer Bericht

Ort	Rund 6 km westlich des Flugplatzes St. Gallen-Altenrhein	
Koordinaten	753 180 / 262 330 (Swiss Grid 1903) N 47° 29' 38" / E 009° 28' 18" (WGS ¹ 84)	Höhe 2900 ft AMSL ²
Datum und Zeit	12. März 2019, 07:32:07 UTC ³ (LT ⁴ = UTC + 1 h)	
Art des schweren Vorfalles	Airprox	
Flugsicherungsstelle	Platzverkehrsleitstelle	
Luftraum	Klasse D	
Geringster Abstand der beiden Luftfahrzeuge	0.1 NM horizontal, 225 ft vertikal	
Vorgeschriebene Mindeststaffelung	Keine; Verkehrshinweise obligatorisch	
Airprox-Kategorie	ICAO ⁵ -Kategorie A	
Luftfahrzeug 1	C56X Citation XLS+	D-CBEN
Halter	Würth Aviation GmbH, Reinhold-Würth-Strasse 12-17, 74653 Künzelsau	
Eigentümer	Würth Aviation GmbH, Reinhold-Würth-Strasse 12-17, 74653 Künzelsau	
Relevante Ausrüstung	TCAS ⁶	
Betriebsart	Privat	
Flugregeln	Instrumentenflugregeln (<i>Instrument Flight Rules</i> – IFR)	
Startort	Schwäbisch Hall (EDTY), Deutschland	
Zielort	St. Gallen-Altenrhein (LSZR)

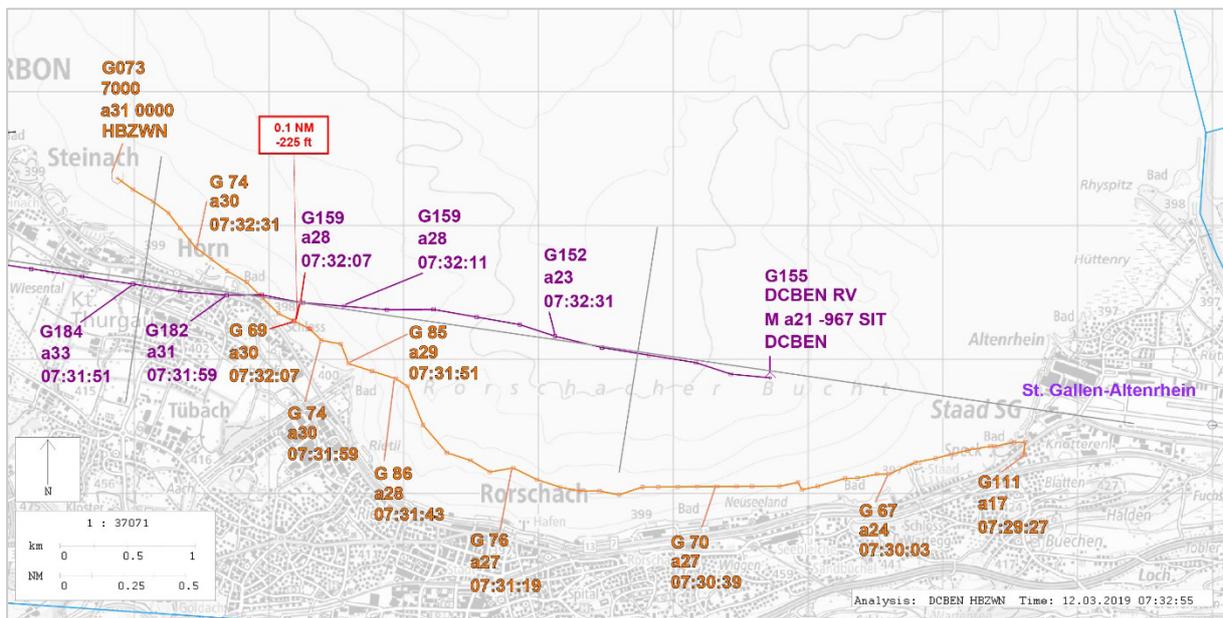
Der Pilot der HB-ZWN folgte inzwischen der Uferlinie des Bodensees in Richtung Wegpunkt Victor und näherte sich immer mehr der Standlinie des Landekursensenders (vgl. Abbildung 1). Um 07:31:52 UTC meldete die Besatzung der D-CBEN, dass sie den Helikopter in ihrer 2 Uhr-Position sehen.

Die beiden Luftfahrzeuge kreuzten sich um 07:32:07 UTC in einer Distanz von 0.1 NM mit einer Höhendifferenz von 225 ft, wobei sich der Helikopter leicht über der anfliegenden Citation befand. Die Kreuzung fand bei rund 3.5 NM (rund 6 km) von der Pistenschwelle 10 auf rund 2900 ft AMSL statt. Um 07:32:11 UTC endete der Ausweichbefehl des TCAS.

Abbildung 1: Flugweg des Geschäftsreiseflugzeuges D-CBEN (violett) und des Helikopters HB-ZWN (orange) gemäss Radaraufzeichnungen mit Angaben zu Geschwindigkeiten (G) über Boden in Knoten, Höhe (a) in Hektofuss QNH⁸ und Zeit in UTC. Der Wegpunkt Victor (V) liegt nordwestlich von Steinach ausserhalb des Bildausschnittes. Quelle der der Basiskarte: Bundesamt für Landestopografie

Dem Helikopterpiloten war nicht bewusst, dass die Abflugroute zum Wegpunkt Victor entlang des Ufers die Pistenachse über der Ortschaft Horn kreuzen würde (vgl. Abbildung 1), was sich nur durch eine mangelhafte Flugvorbereitung erklären lässt. In der Folge folgte er dem Seeufer in Richtung des Meldepunktes Victor und kreuzte dabei die Pistenachse, wodurch er dem Geschäftsreiseflugzeug im Endanflug des ILS gefährlich nahekam. Der Helikopterpilot verfügte über wenig Flugstunden. Ebenso lässt seine Aussage, dass ihm erst im Nachgang zur gefährlichen Annäherung bewusst wurde, dass bei Bedarf von der Abflugroute abgewichen werden darf, auf eine geringe Flugerfahrung schliessen, was zur Entstehung des schweren Vorfalls beitrug.

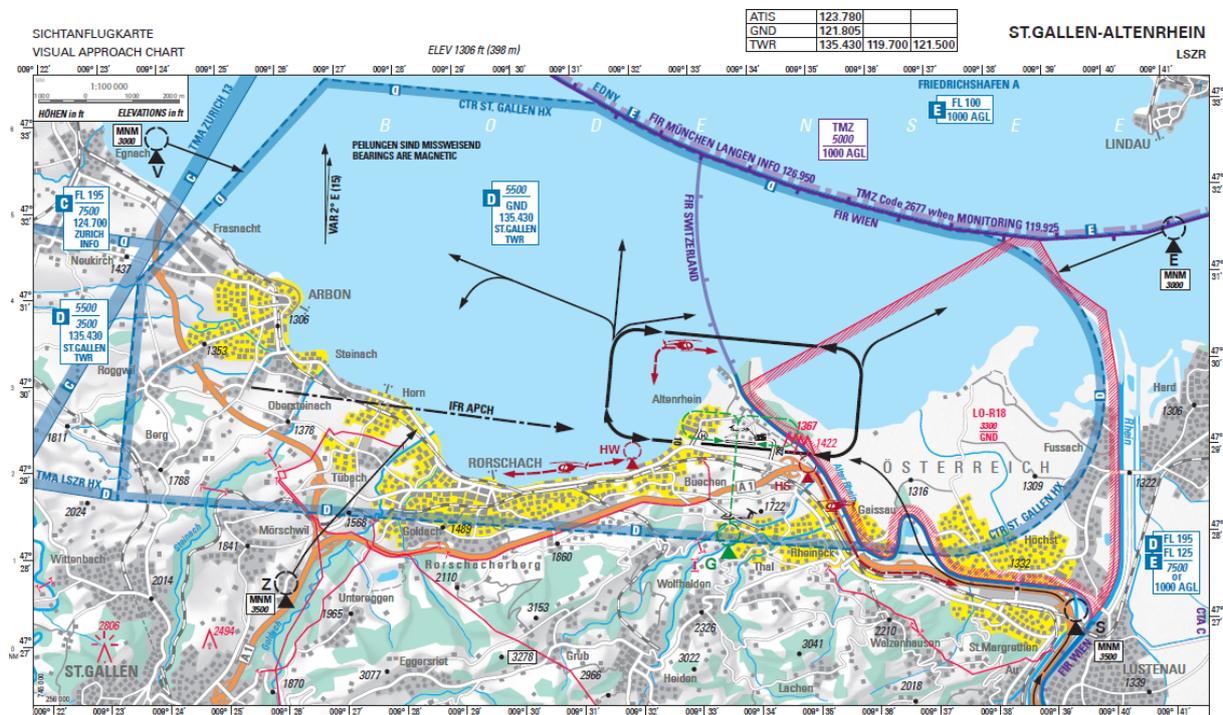
Gemäss Sichtanflugkarte (*Visual Approach Chart – VAC*) von St. Gallen kreuzen startende Helikopter unmittelbar nach dem Start die Pistenachse in südlicher Flugrichtung, wofür eine Bewilligung der Flugverkehrsleitung vorgeschrieben ist, und folgen dann über die Meldepunkte HS resp. HW den Abflugrouten für Helikopter (vgl. Abbildung 2). Um zum Meldepunkt Victor im Nordwesten des Flugplatzes zu gelangen, müssen sie erneut die verlängerte Pistenachse kreuzen. Eine Standardroute für Helikopter zu den Wegpunkten Victor (V) und Zulu (Z) ist nicht eingezeichnet.

Abbildung 2: Sichtanflugkarte des Flugplatzes St. Gallen-Altenrhein (LSZR)

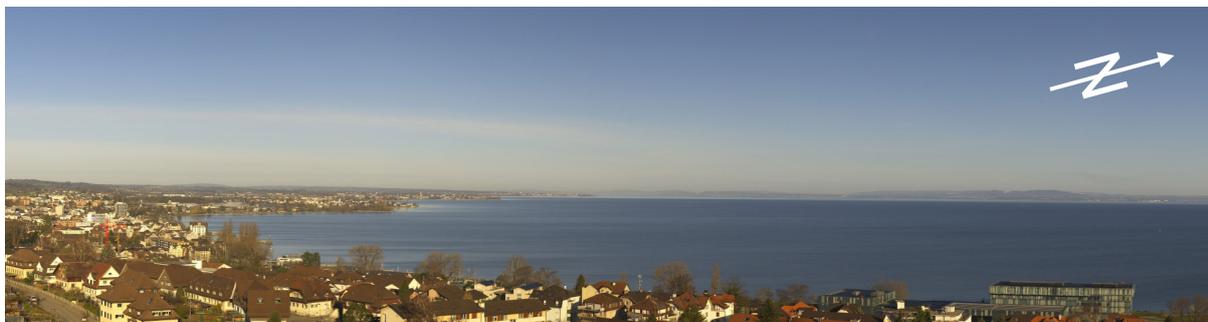
Abbildung 3: Webcam-Aufnahme vom Rorschacherberg vom 12. März 2019 um 08:30 Uhr.
