Rapport final n° 2401

concernant l'incident grave
de l'avion Learjet LJ45, D-CNMB,

survenu le 18 décembre 2019

15 km au sud-est de Briançon, Hautes-
Alpes (F)

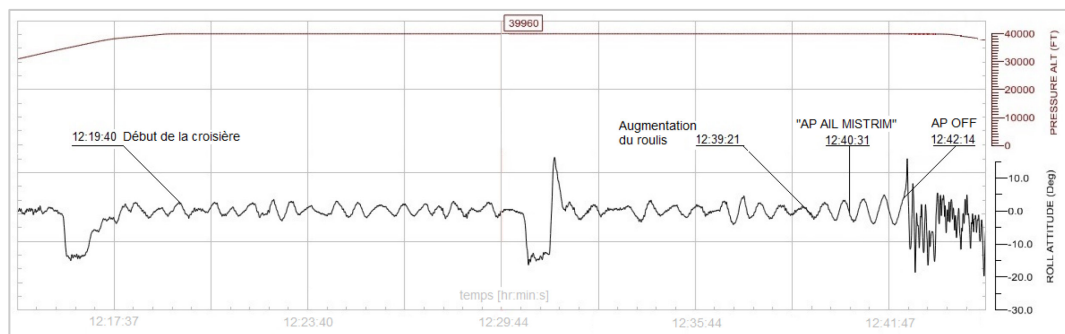
Figure 9 : Oscillations en roulis au niveau de vol de croisière FL 400

Les données FDR montrent que lorsque l'avion a atteint son niveau de croisière FL 400 (12:19:40 UTC), un régime d'oscillations en roulis s'est établi, d'une période de 37 s et d'amplitude 3° en moyenne (cf. figure 9). Environ 20 minutes plus tard, toujours avec la même fréquence l'amplitude des oscillations augmente de manière significative, les données CVR attestent que l'avertissement « AP AIL MISTRIM » est activée à 12:40:31 UTC et, 1 min 43 s plus tard, l'équipage de conduite débraie le pilote automatique.

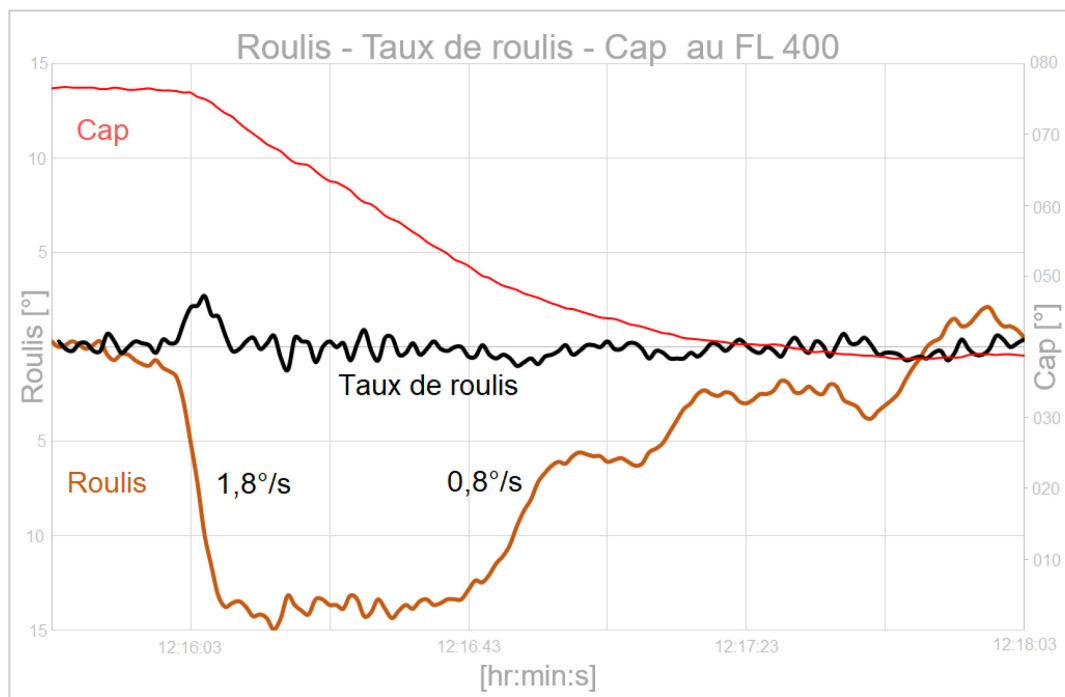
Figure 10 : Taux de roulis lors du premier virage au niveau FL 400

Pendant la croisière, l'avion a changé deux fois de cap en effectuant des virages à gauche à 15° d'inclinaison latérale. Une hystérésis en taux de roulis d'un facteur 2 est constatée entre l'entrée et à la sortie des virages (cf. figure 10). Des instabilités d'inclinaison latérale d'amplitudes moyennes de 3° sont également observées pendant les virages.

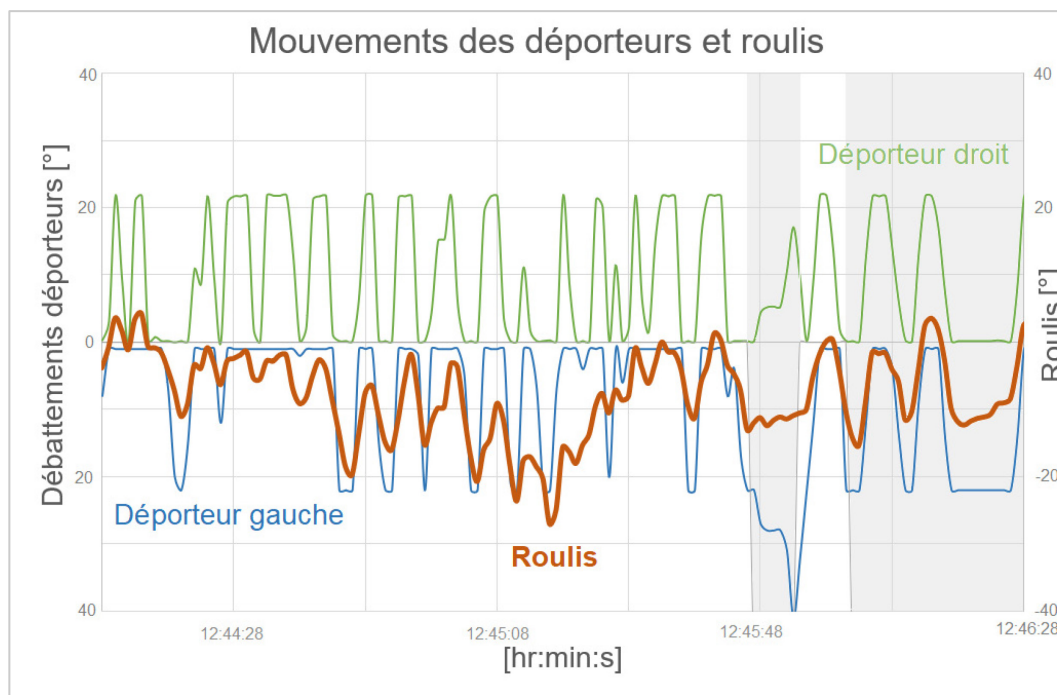
Figure 11 : Mouvements des déporteurs et roulis après le débrayage du pilote automatique

La figure 11 montre l'effet induit par l'inversion de la fonction des déporteurs *spoileron* sur l'inclinaison latérale, en pilotage manuel (à partir de 12:42:14UTC). Les parties grises indiquent les phases de vol où ils sont aussi utilisés comme freins aérodynamiques.

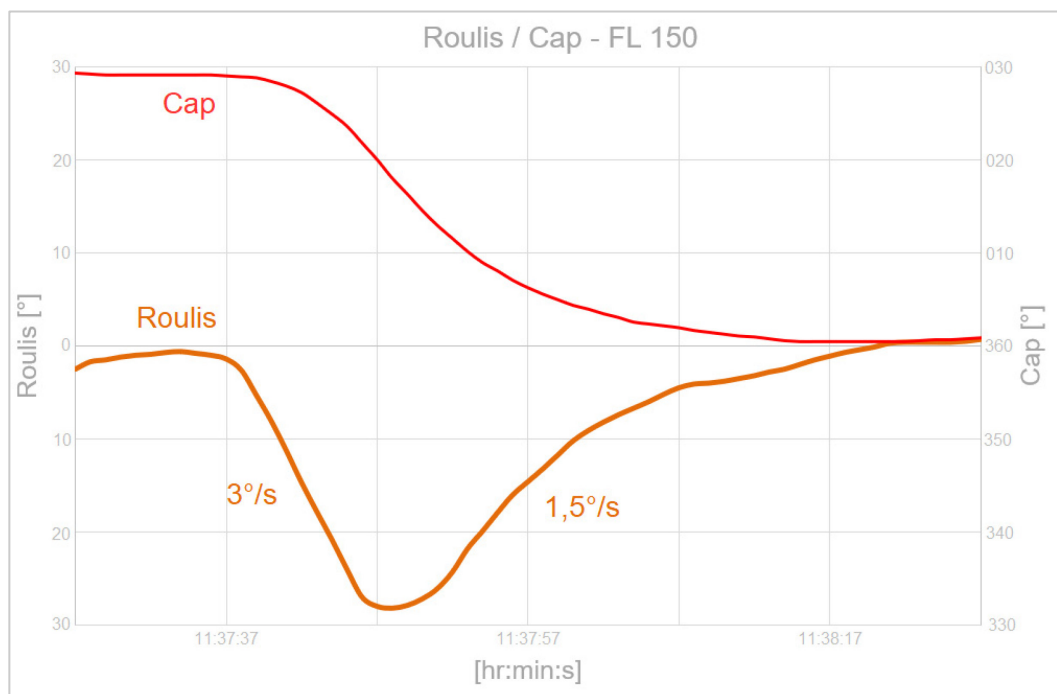
Figure 12 : Vol de contrôle post incident : roulis et cap lors d'un virage à gauche au niveau de vol FL 150, pilote automatique enclenché

Lors du vol de contrôle post incident, en pilotage automatique, la même hystérésis affectant les taux de roulis a été observée pour les inclinaisons latérales (cf. figure 12). Les instabilités en roulis pendant les virages ont par contre disparu.

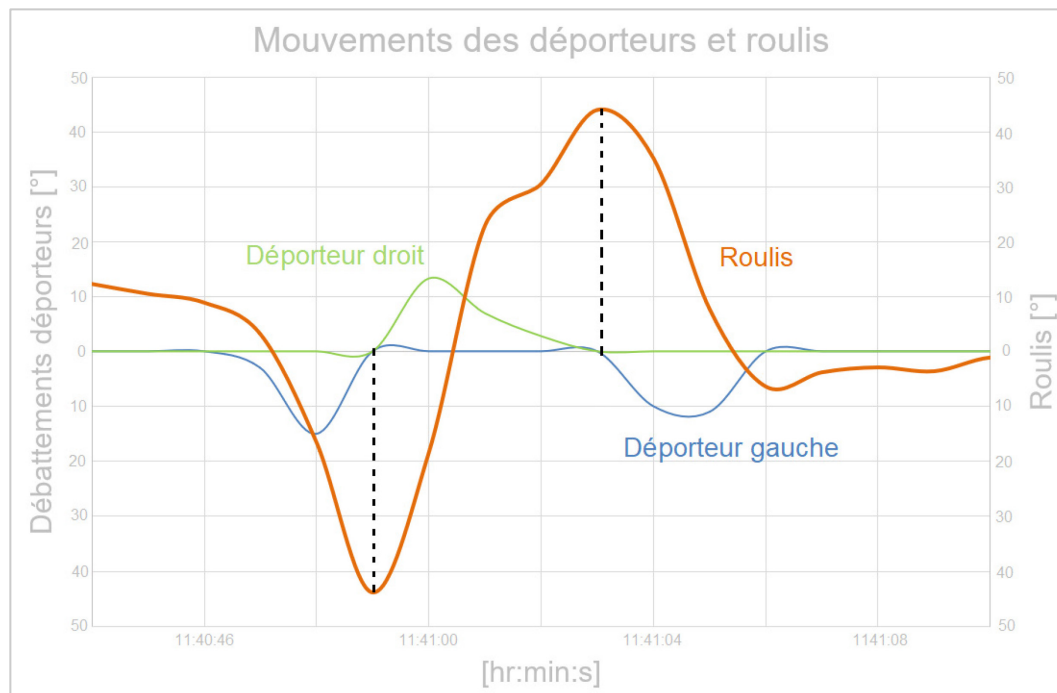
Figure 13 : Vol de contrôle poste incident : mouvements des déporteurs et roulis au niveau de vol FL 150, pilotage manuel

Les déporteurs *spoileron* se sont déployés qu'à une reprise, à l'occasion d'un battement d'ailes gauche/droite d'inclinaisons latérales de 45° effectuées en pilotage manuel. La rentrée du déporteur gauche se fait en même temps que le déploiement du déporteur droit (débattement 0° sur la figure 13) et cet instant correspond au changement de sens du roulis.

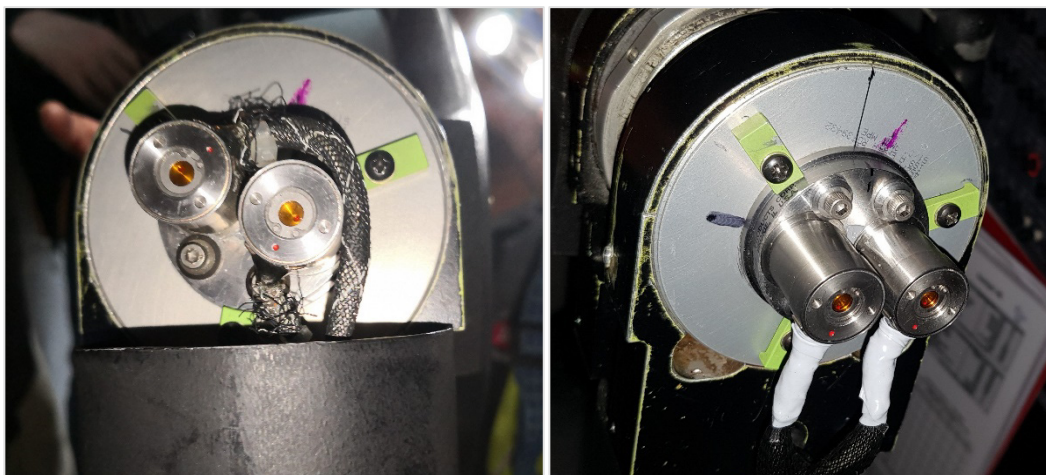
Figure 16 et 17 : Blocs des capteurs RVDT de commande des déporteurs *spoileron* : à gauche installation avant l'incident (bloc endommagé), à droite installation correcte (bloc neuf).

La figure 15 présente le bloc des capteurs RVDT de commande des *spoileron* tel qu'il se trouvait lors de l'inspection de maintenance post incident. Comparé à la disposition correcte présentée sur la figure 16, le bloc était décalé de 150° vers la gauche, avec l'un des capteurs tourné de 150° à droite par rapport à sa position nominale. Le ressort de rappel de l'arbre qui le lie mécaniquement à l'axe de rotation du volant pilote était brisé.

Les tensions de sorties des RVDT ont été constatées inversées et la loi de commande *spoileron* gouvernait donc des déplacements inversés des déporteurs : le *spoileron* de l'aile gauche se déployait au lieu de celui de l'aile droite et vice versa (cf. figure 18).

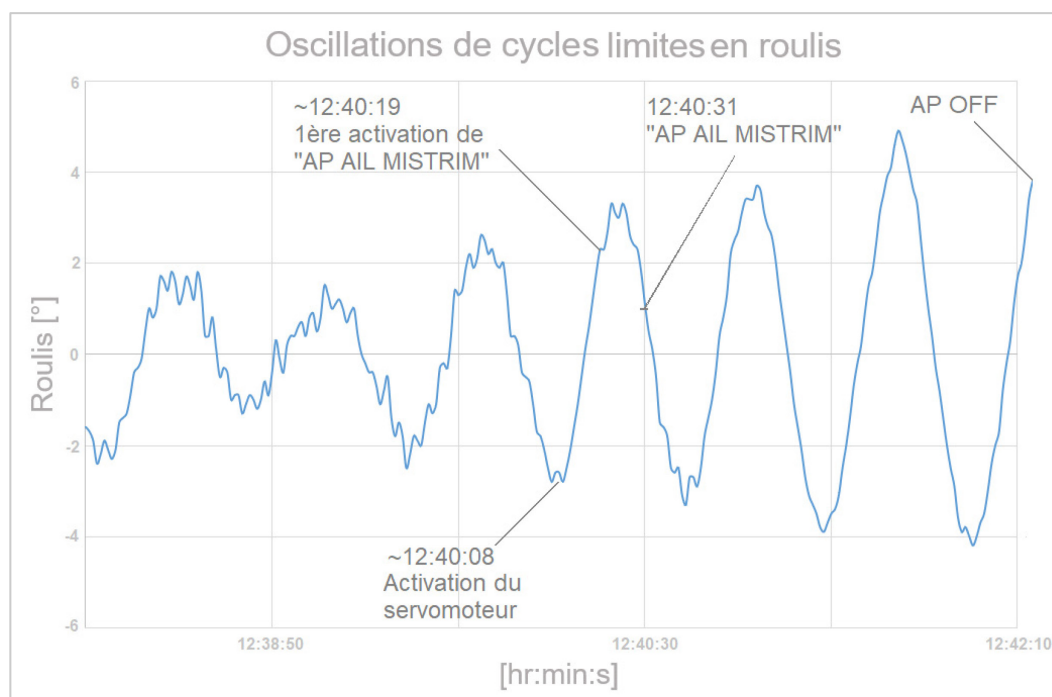
Figure 19 : Oscillations de cycles limites en roulis et activations des alertes

Les oscillations en roulis observées pendant la phase de vol de croisière (cf. figure 9) vérifient les 3 critères qui caractérisent les oscillations de cycle limite : elles ne sont pas commandées, périodiques et entretenues. La valeur faible de leur amplitude moyenne (3°) associée à la lenteur du mouvement avec une période moyenne de 37 s expliquent que le servomoteur ailerons n'intervient pas directement dans ce mouvement. Ce sont les non-linéarités induites par le jeu dans son mécanisme qui interagissent avec le pilote automatique pour générer les oscillations.

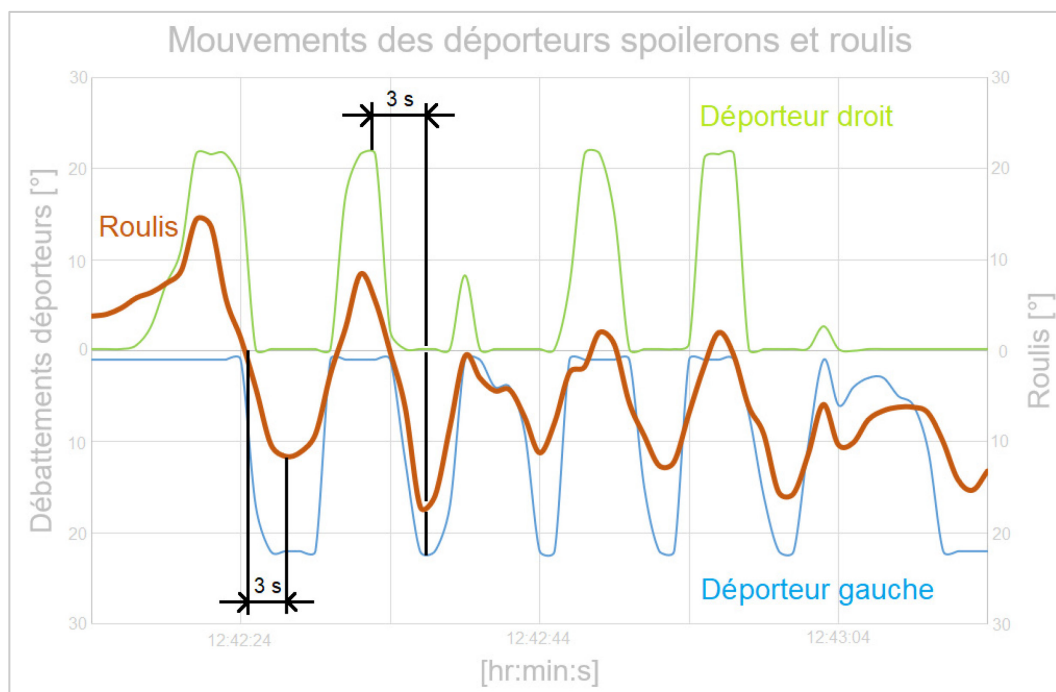
Figure 20 : Retard en roulis et cadence de rotation des volants pilotes

La figure 20 présente le roulis et le débattement des déporteurs *spoileron* du Learjet 45 pendant la première minute de pilotage manuel qui a suivi le déclenchement de l'avertissement « AP AIL MISTRIM ».

En raison de l'installation incorrecte dans le manche pilote gauche des capteurs RVDT, le déploiement des déporteurs *spoileron* s'oppose à la commande d'inclinaison latérale et en ralentit la réponse. Ce retard est matérialisé par la distance horizontale entre le point de rentrée/sortie de ces derniers et le changement de sens du roulis. Il s'élève en moyenne à 3 s et est du même ordre de grandeur que la cadence de rotation des manches pilotes, donnée par le temps séparant les rentrées/sorties des déporteurs.

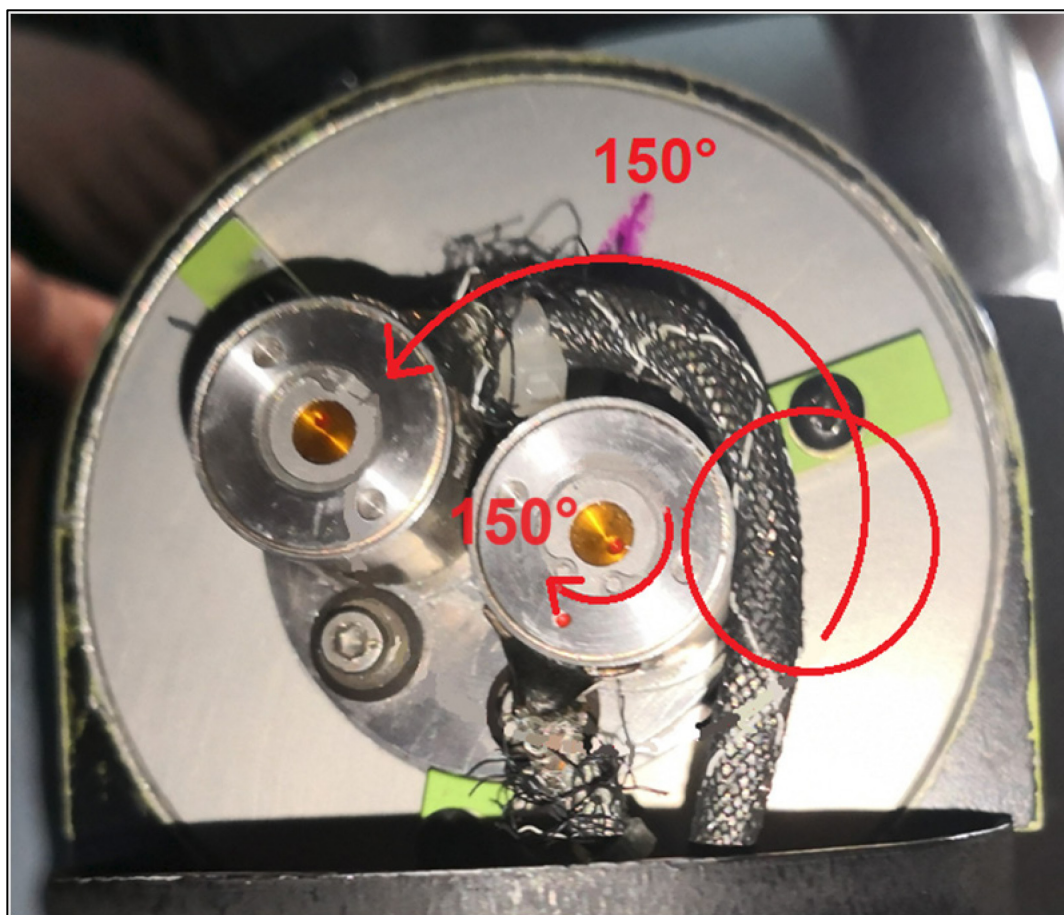
Figure 23 : Le bloc des 2 capteurs RVDT a été tourné de 150° vers la gauche, le capteur à droite sur la figure, a été tourné de 150° vers la droite pour en ramener le câble de branchement à son orientation verticale d'origine.

pas à annuler le décalage de 7 à 9° existant entre les mesures des deux capteurs RVDT, le bloc a été tourné d'un angle de 150° vers la gauche, jusqu'à ce que les points zéro des deux RVDT soient simultanément atteints (cf. figure 23). Il est probable que ce soit lors de cette manipulation que le ressort de rappel de l'arbre qui lie mécaniquement le bloc à l'axe de rotation du volant ait été brisé. Ce positionnement erroné a disposé les câbles de branchement des capteurs dans une position indésirable. Pour en réduire l'encombrement, l'un des capteurs a été désolidarisé du bloc et tourné d'environ 150° vers la droite pour en ramener le câble à son orientation verticale d'origine.

La rotation d'environ 150° du bloc des capteurs RVDT correspond à 5 fois la plage de $\pm 30.05^\circ$ exploitable pour la mesure de leurs forces électromotrices. Ce multiple impair a provoqué l'inversion de la position des noyaux ferromagnétiques des capteurs RVDT par rapport à leur point nul et par conséquent le changement de signe des tensions de sortie mesurées. La fonction *spoileron* s'en est donc trouvée inversée.
