# **Abschlussbericht Nr. 2438 der Schweizerischen Sicherheitsuntersuchungsstelle SUST**

über den schweren Vorfall des Verkehrs-  
flugzeuges Dornier D328, D-CSUE,

vom 20. April 2024

Pfannenstiel, Gemeinde Meilen (ZH)

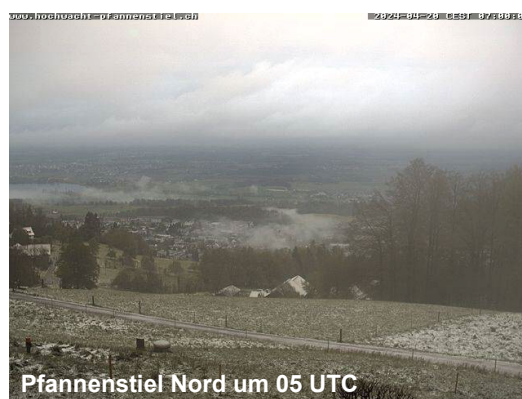
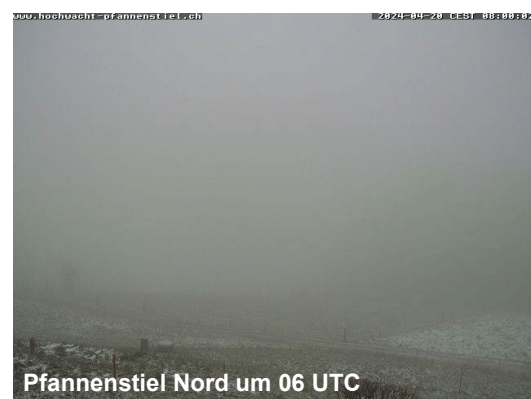
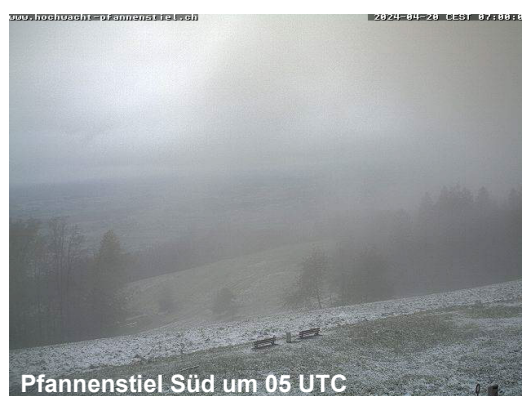
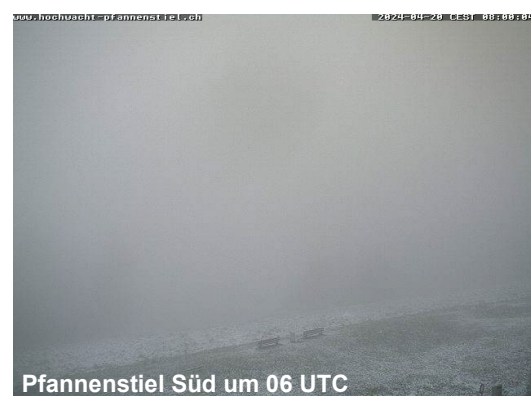
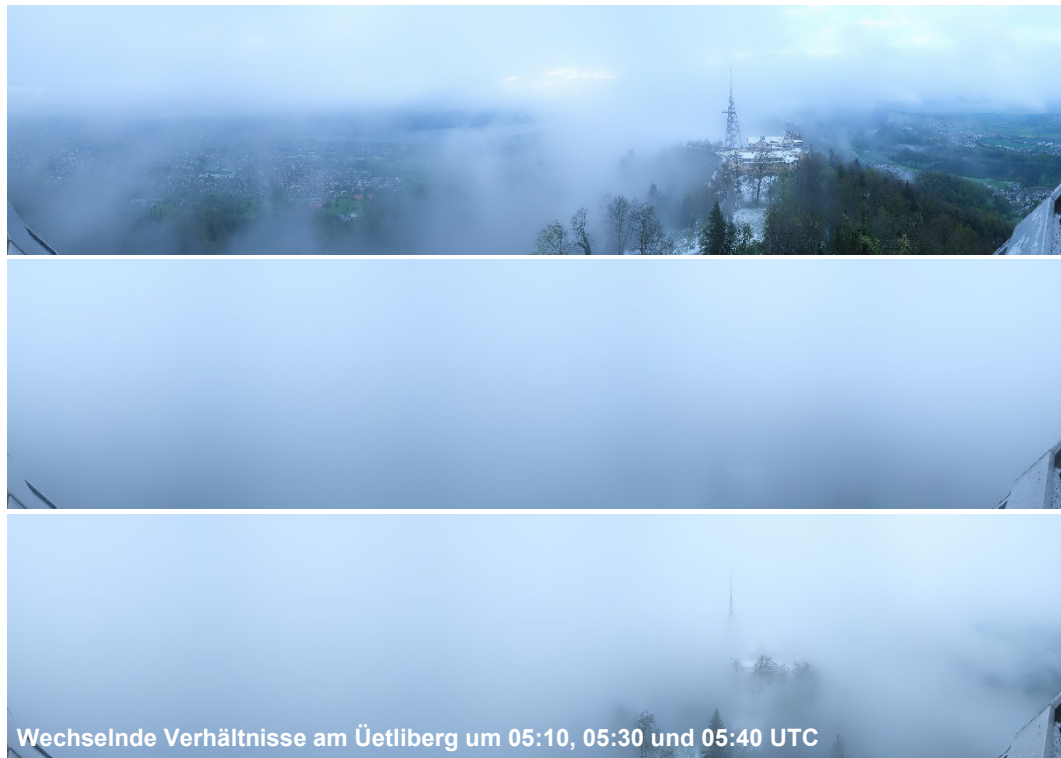
Wetter/Wolken (vgl. Kapitel 1.7.5)	Gesamthaft 8/8 auf verschiedenen Höhen; die tiefsten Wolken lagen auf dem Pfannenstiel auf.
Sicht (vgl. Kapitel 1.7.5)	Auf der Flughöhe teils in Wolken; ausserhalb von Wolken bis 9 km

**Abbildung 2:** Eine Auswahl diverser Webcam-Aufnahmen um die Zeit des schweren Vorfalls

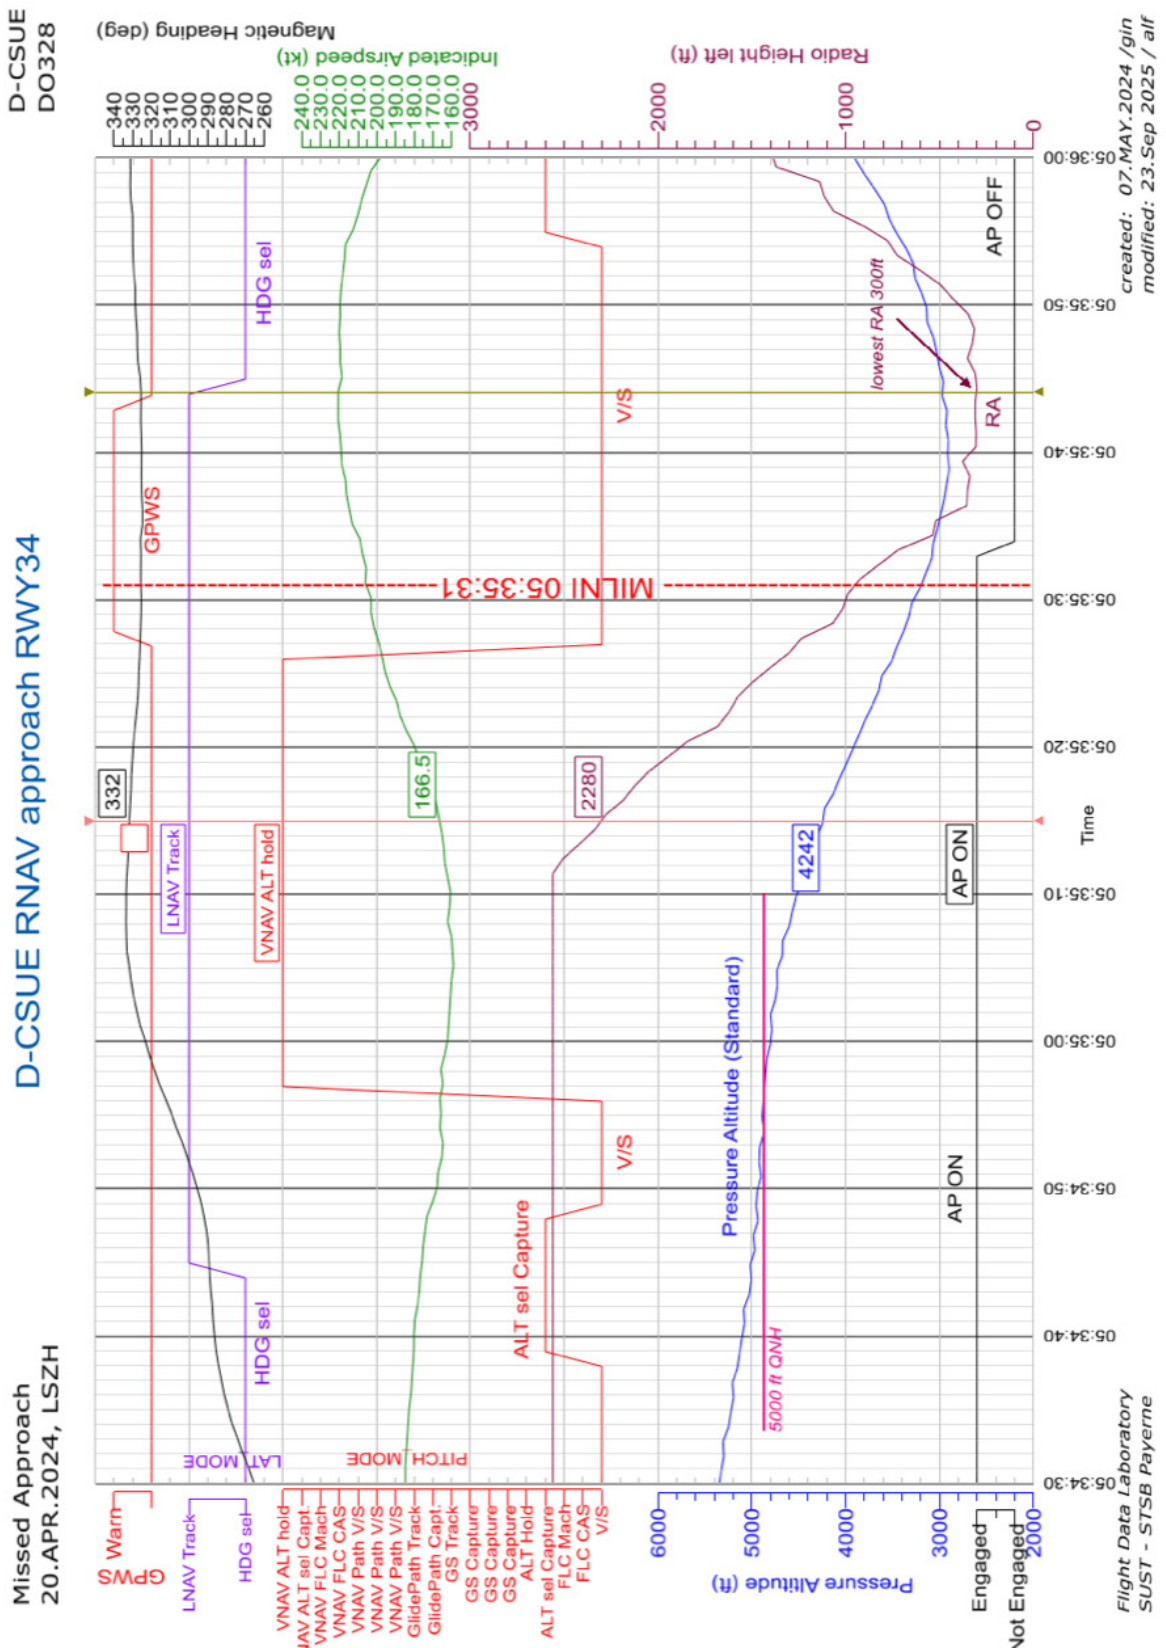
Abbildung 5: Auszug gewisser Parameter aus den Aufzeichnungen des Flugdatenschreibers während des ersten Anfluges

Nachfolgend sind die wichtigsten Ereignisse gemäss Flugdatenschreiber-Aufzeichnungen (vgl. Abbildung 5 in Anlage 2) bzw. die Mode-Wechsel der vertikalen Führung (*vertical modes*) festgehalten:

- Das Flugzeug befand sich um 05:34:38 UTC in einer Druckhöhe (*Pressure Altitude – PA*) von 5128 ft (entsprechend 5218 ft QNH), als der vertikale Mode der automatischen Flugsteuerung von V/S in *Altitude Select Capture (ASEL CAP)* wechselte.

- Um 05:34:44 UTC wurde der laterale Mode LNAV zugeschaltet.
- Um 05:34:48 UTC, wechselte die Flugsteuerung vom ASEL CAP-Mode<sup>21</sup> wieder zurück in den V/S-Mode.

- Um 05:34:52 UTC wurde die Höhe von 5000 ft QNH mit einer geringen Sinkrate von wenigen hundert Fuss pro Minute durchflogen.
- Weitere 4 Sekunden später, um 05:34:56 UTC, wurde in einer Höhe von rund 4950 ft QNH der vertikale Mode VNAV zugeschaltet. In der Folge nahm die Sinkrate markant zu.

- Innerhalb von 20 s nahm die Sinkrate auf einen errechneten Wert von etwas über 4000 ft/min zu.
- Von 05:35:27 UTC bis 05:35:42 UTC zeigt die Flugdatenaufzeichnung eine Warnung des EGPWS.

- Der Autopilot wurde um 05:35:32 UTC ausgeschaltet und ein Durchstart eingeleitet.
