Summarischer Bericht

Luftfahrzeug	PZL-104 Wilga	D-ELOH		
Halter	Privat			
Eigentümer	Privat			
Pilot	Schweizer Staatsbürger, Jahrgang 1963			
Ausweis	Privatpilotenlizenz für Flugzeuge (<i>Private Pilot Licence Aeroplane</i> – PPL(A)) nach der Europäischen Agentur für Flugsicherheit (<i>European Aviation Safety Agency</i> – EASA), ausgestellt durch das Bundesamt für Zivilluftfahrt (BAZL)			
Flugstunden	insgesamt	500 h	während der letzten 90 Tage	26 h
	auf dem Unfallmuster	24 h	während der letzten 90 Tage	6 h
Ort	Flugplatz Bad Ragaz (LSZE)			
Koordinaten	---	Höhe	--- m/M	
Datum und Zeit	30. September 2018, 15:15 Uhr (LT = UTC + 2 h)			
Betriebsart	Privat			
Flugregeln	Sichtflugregeln (<i>Visual Flight Rules</i> – VFR)			
Startort	Bad Ragaz (LSZE)			
Zielort	Bad Ragaz (LSZE)			
Flugphase	Am Boden/Rollen od. Rollen			
Unfallart	Kollision mit Hindernis			
Personenschaden	Besatzungsmitglieder	Passagiere	Drittpersonen	
Leicht verletzt	0	0	0

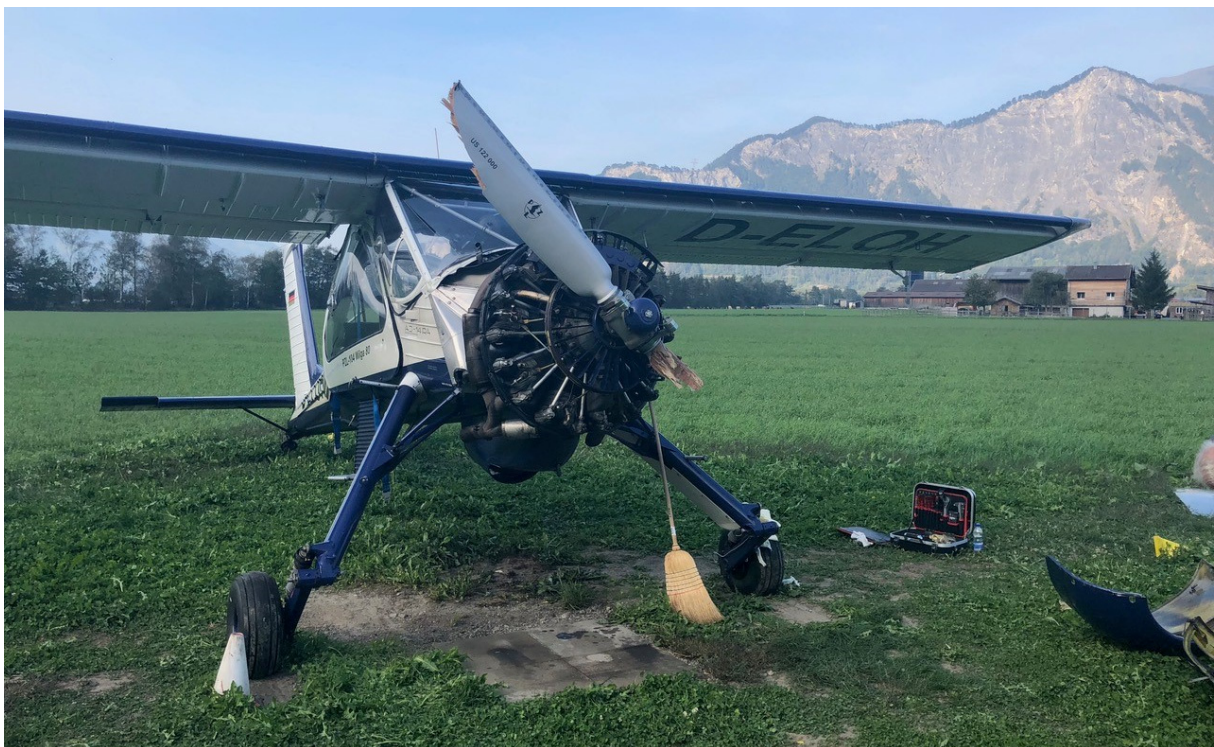
Am 30. September führte der Pilot mit dem Heckradflugzeug des Musters PCL-104 Wilga, eingetragen als D-ELOH, einen Passagierflug vom Flugplatz Bad Ragaz (LSZE) aus. Nach der Landung rollte der Pilot zur üblichen Parkposition, die sich im Aussenbereich nordwestlich des Betriebsgebäudes auf einer Wiese befand. Er übersah dabei eine einseitig grün bemalte, rund 40 cm hohe Aluminiumbox, die bei der Parkposition abgestellt war. Unmittelbar bevor die D-ELOH zum Stillstand kam, berührte der laufende Propeller die Aluminiumbox, die in dieser Phase nicht im Sichtfeld des Piloten lag. Dabei zerbarst der Propeller in kleine Stücke, wobei einzelne Teile bis eine Entfernung von 200 m vom Flugzeug wegflogen.

Der Pilot legte sofort den Motor still. Trotzdem vermochte die entstandene Unwucht starke Vibrationen in der gesamten Flugzeugzelle hervorzurufen. Dabei wurde die Motorhaube in die Frontscheibe gedrückt, worauf diese zerbrach. Die Aufhängungspunkte des Motorträgers am Brandschott wurden durch die Vibrationen derart belastet, dass die gesamte vordere Rumpfstruktur deformiert wurde (vgl. Abbildung 1).

Abbildung 1: D-ELOH mit zerbrochenem Propeller.

Ausserdem zeigt der Unfall, dass am Boden abgestellte Gegenstände im Bereich der Rollflächen von Flugzeugen ein erhebliches Risiko darstellen. Es empfiehlt sich, derartige Gegenstände ausserhalb der Rollflächen zu positionieren oder zumindest entsprechend auffällig zu kennzeichnen.
