# **Schlussbericht Nr. 2396 der Schweizerischen Sicherheitsuntersuchungsstelle SUST**

über den schweren Vorfall des Flugzeu-  
ges Beechcraft F33A «Bonanza»,  
D-ETEG,

vom 11. Oktober 2019

3 NM westlich des Flughafens Zürich  
(LSZH)

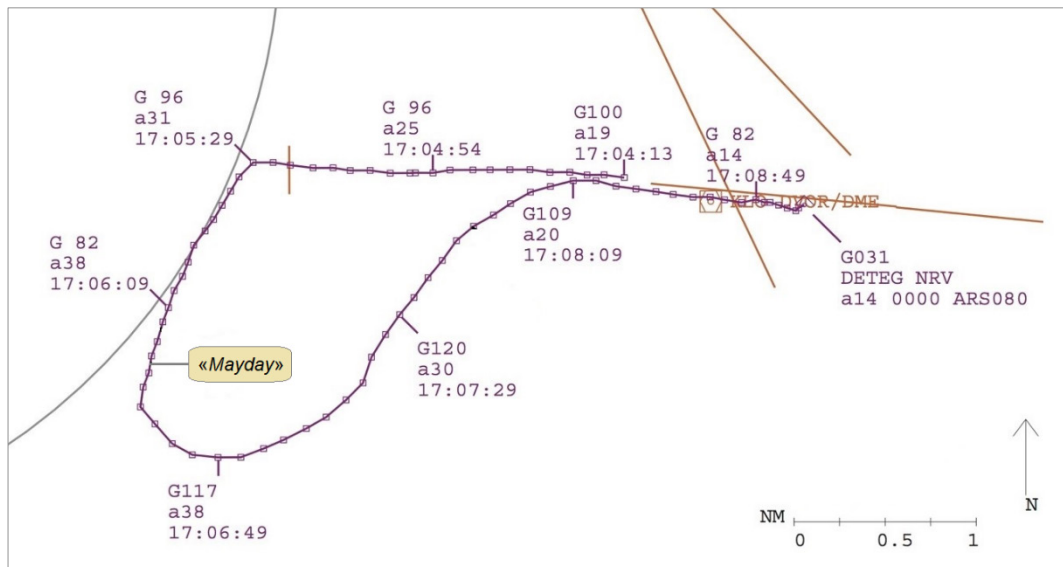
Am 11. Oktober 2019 um 17:04 UTC startete der Pilot mit der als D-ETEG eingetragenen Beechcraft F33A «Bonanza» von der Piste 28 des Flughafens Zürich (LSZH), um einem Instrumentenabflugverfahren zu folgen. Der Steigflug verlief zunächst ereignislos. Auf einer Höhe von rund 3800 ft über Meer meldete der Pilot über Funk den Ausfall des Triebwerks: «*Mayday Mayday, I have an engine failure*» (vgl. Abbildung 1).

**Abbildung 1:** Radaraufzeichnungen mit Angaben zur Geschwindigkeit über Grund in kt (G), zur Flughöhe über Meer in ft über Meer (a) und zur Uhrzeit in UTC.

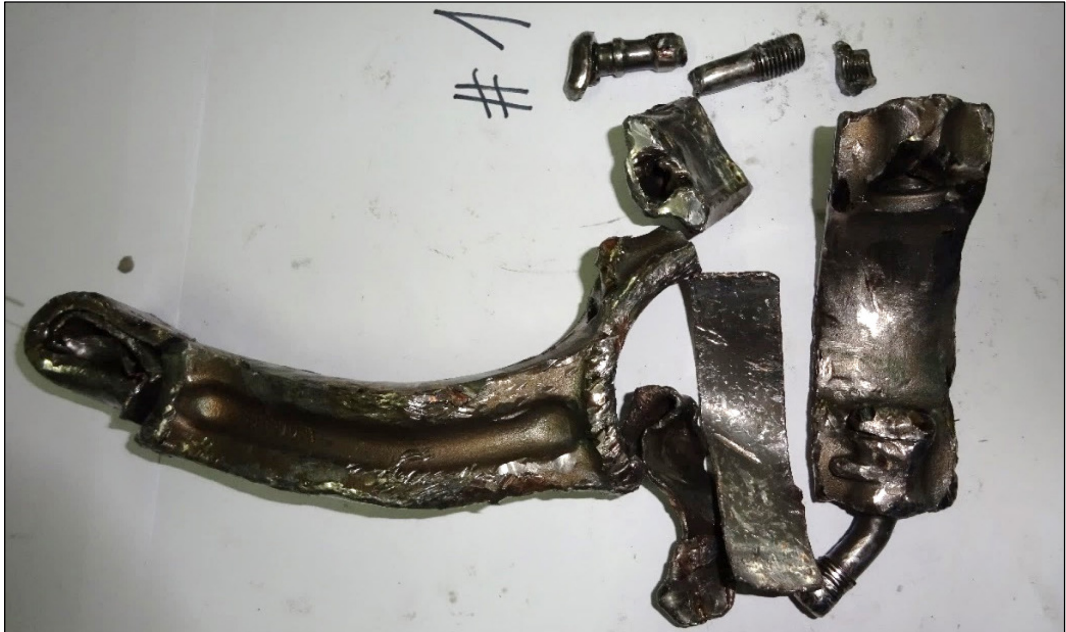
- Die Pleuel der Zylinder #1 und #3 waren gebrochen und deformiert (vgl. Abbildung 2 und Abbildung 3).
- Ein Teil des Pleuels #3 wurde aus dem Kurbelgehäuse hinausgeschleudert (vgl. Abbildung 4).
- Die Nockenwelle war in drei Teile gebrochen.
- Der beschädigte Kolben steckte im Zylinder #1 fest.

**Abbildung 2:** Gebrochener und deformierter Pleuel des Zylinders #1.

Die Befunde der technischen Untersuchung weisen darauf hin, dass der Motorausfall aufgrund von alterungsbedingten Vorschädigungen auftrat. Aufgrund des hohen Beschädigungsgrades im Innern des Motors bleibt jedoch offen, welches Bauteil als erstes den Beanspruchungen nicht mehr standhielt. Die äusserlich an der Zelle festgestellten Mängel weisen zwar auf eine mangelhafte Instandhaltung hin, hatten jedoch keinen Einfluss auf den Motorausfall.

Der schwere Vorfall, bei dem es im Steigflug zu einem Motorausfall mit anschliessender Notlandung kam, ist mit hoher Wahrscheinlichkeit auf eine alterungsbedingte Vorschädigung zurückzuführen.

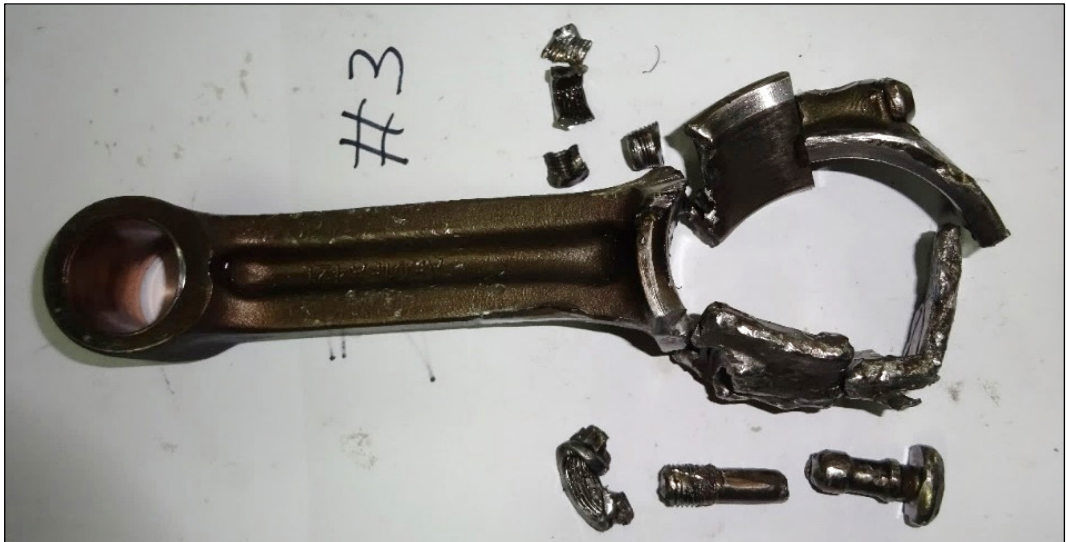
**Abbildung 3:** Gebrochener und deformierter Pleuel des Zylinders #3.

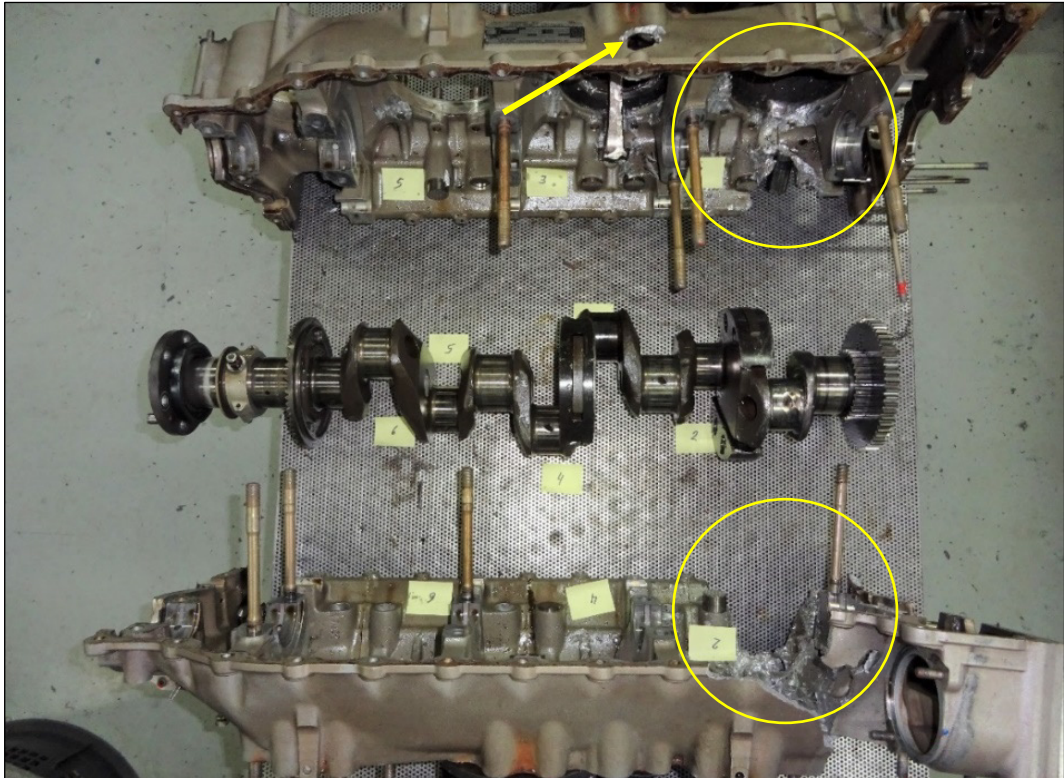
**Abbildung 4:** Draufsicht auf das zerlegte Motorgehäuse mit starken Beschädigungen (gelbe Kreise) und Kurbelwelle. Ersichtlich ist das Loch im rechten Motorgehäuse, das durch das hinausgeschleuderte Teil des Pleuels #3 entstand (gelber Pfeil).

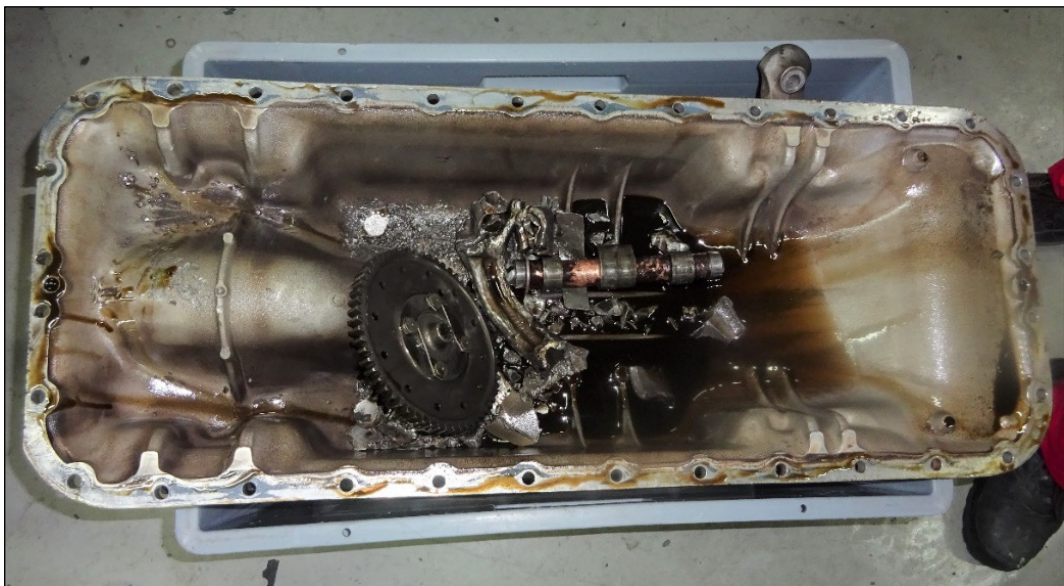
- Das Spiel zwischen den Pleuelköpfen und den Kolbenbolzen lag ausserhalb der Grenzwerte.
- In der Ölwanne lagen diverse Bauteile (vgl. Abbildung 5).

**Abbildung 5:** Diverse Bauteile in der Ölwanne.
