# **Schlussbericht Nr. 2415 der Schweizerischen Sicherheitsuntersuchungsstelle SUST**

über den Unfall des Flugzeuges  
Cessna 208 «Caravan», D-FLIC,

vom 30. März 2022

Grüehorn im Säntismassiv (SG)

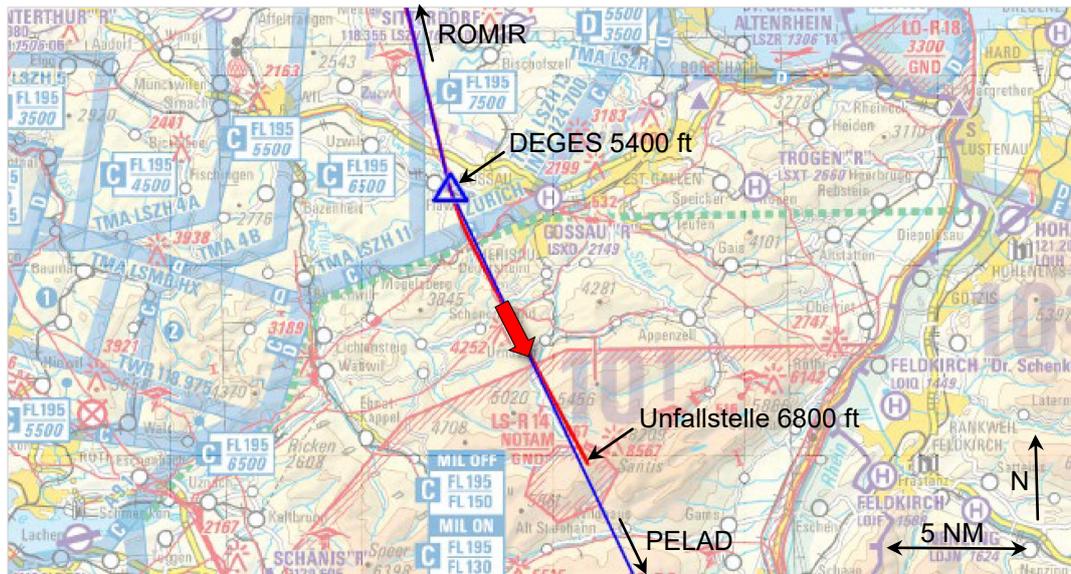
Am 30. März 2022 um 09:02 UTC startete der Pilot alleine an Bord der D-FLIC vom deutschen Flugplatz Siegerland (EDSG) zu einem Sichtflug nach dem Flugplatz Arezzo (LIQB) in Italien. Um 10:19 UTC überflog er den Wegpunkt DEGES auf 5400 ft AMSL (vgl. Abbildung 1). Dabei stand er in Funkkontakt mit dem FIC<sup>6</sup> Zürich, das ihn angewiesen hatte, unter dem Nahkontrollbezirk Zürich zu verbleiben. Dieser Luftraum weist bei DEGES eine Untergrenze von 7500 ft AMSL auf.

**Abbildung 1:** Geplanter Flugweg (blau) und Flugwegaufzeichnung (rot) der D-FLIC, dargestellt auf der Luftfahrtkarte der Schweiz (Quelle der Basiskarte: Bundesamt für Landestopografie).

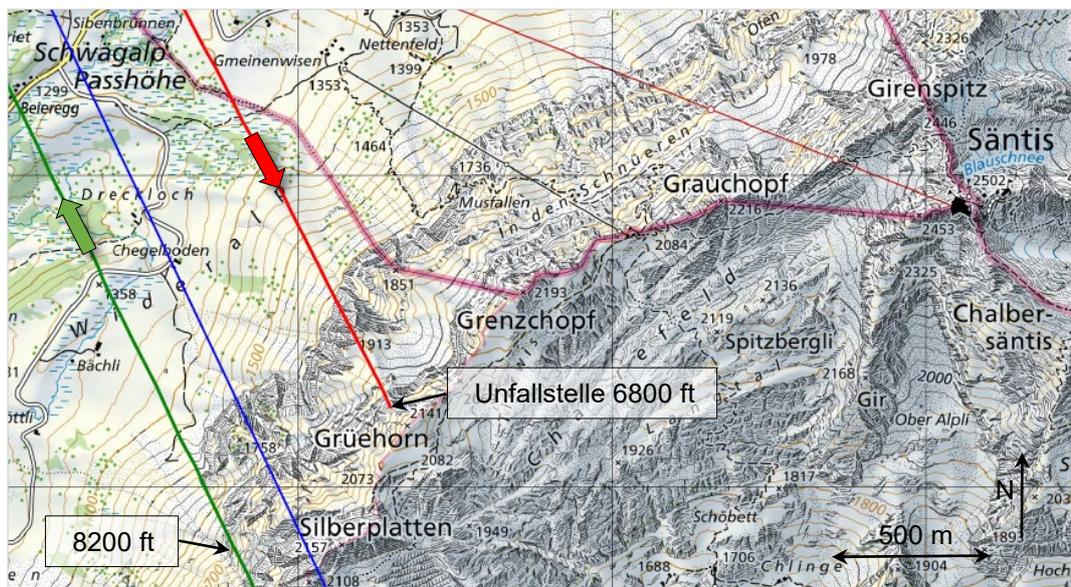
Die Steigrate betrug durchschnittlich rund 550 ft/min. Um 10:23 UTC kollidierte das Flugzeug auf unverändertem Flugweg und in Wolken fliegend auf einer Höhe von 6800 ft AMSL mit der Nordflanke des Grühorn im Sämtismassiv (vgl. Abbildung 2). Der Pilot kam dabei ums Leben und das Flugzeug wurde zerstört.

**Abbildung 2:** Geplanter Flugweg zwischen DEGES und PELAD (blau), Flugwegaufzeichnung (rot) und Flugwegaufzeichnung des Vortages (grün mit Angabe der Flughöhe), dargestellt auf einer topografischen Landeskarte der Schweiz (Quelle der Karte: Bundesamt für Landestopografie).

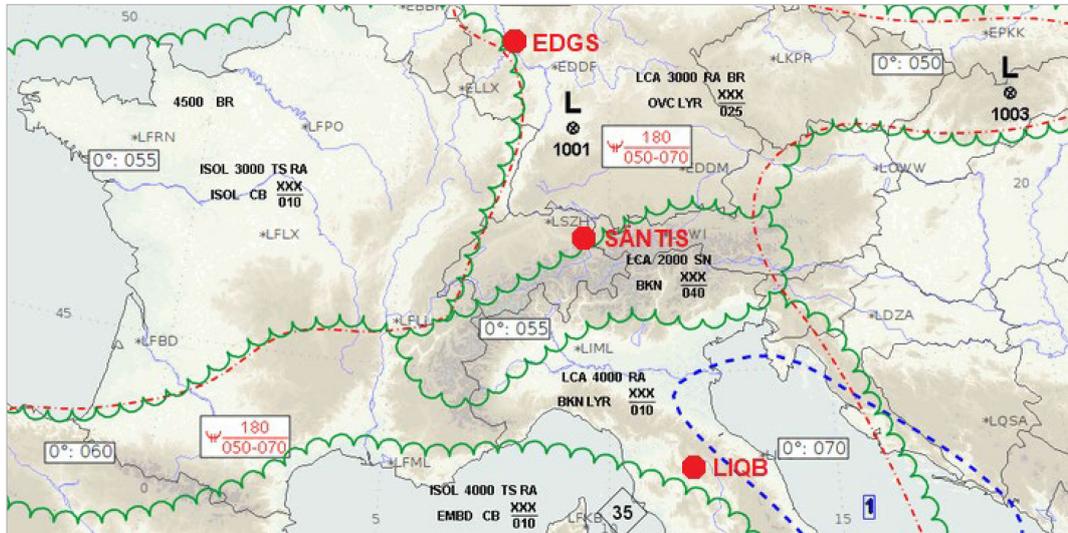
Die Vorhersage fluggefährdender Wettererscheinungen in Form der *Low Level Significant Weather Chart* (LL-SWC) des Deutschen Wetterdienstes (DWD), gültig für Mittwoch, 30. März 2022, 10:00 UTC, liess für die ganze Flugstrecke tiefe und damit in den Bergen aufliegende, hoch reichende Bewölkung und lokale Niederschläge mit eingeschränkten Sichtverhältnissen erwarten. Zudem war auf den

Flugflächen (*Flight Level* – FL) zwischen FL 50 bis FL 70 und FL 180 mit Vereisungsbedingungen zu rechnen (vgl. Abbildung 3).

**Abbildung 3:** Vorhersage fluggefährdender Wettererscheinungen für den Zeitpunkt 10:00 UTC, dargestellt auf der *Low Level Significant Weather Chart* (LL-SWC) des Deutschen Wetterdienstes (DWD). In roter Farbe eingetragen sind der Startflughafen Siegerland (EDGS), der Unfallort am Säntis und der Zielflughafen Arezzo (LIQB).

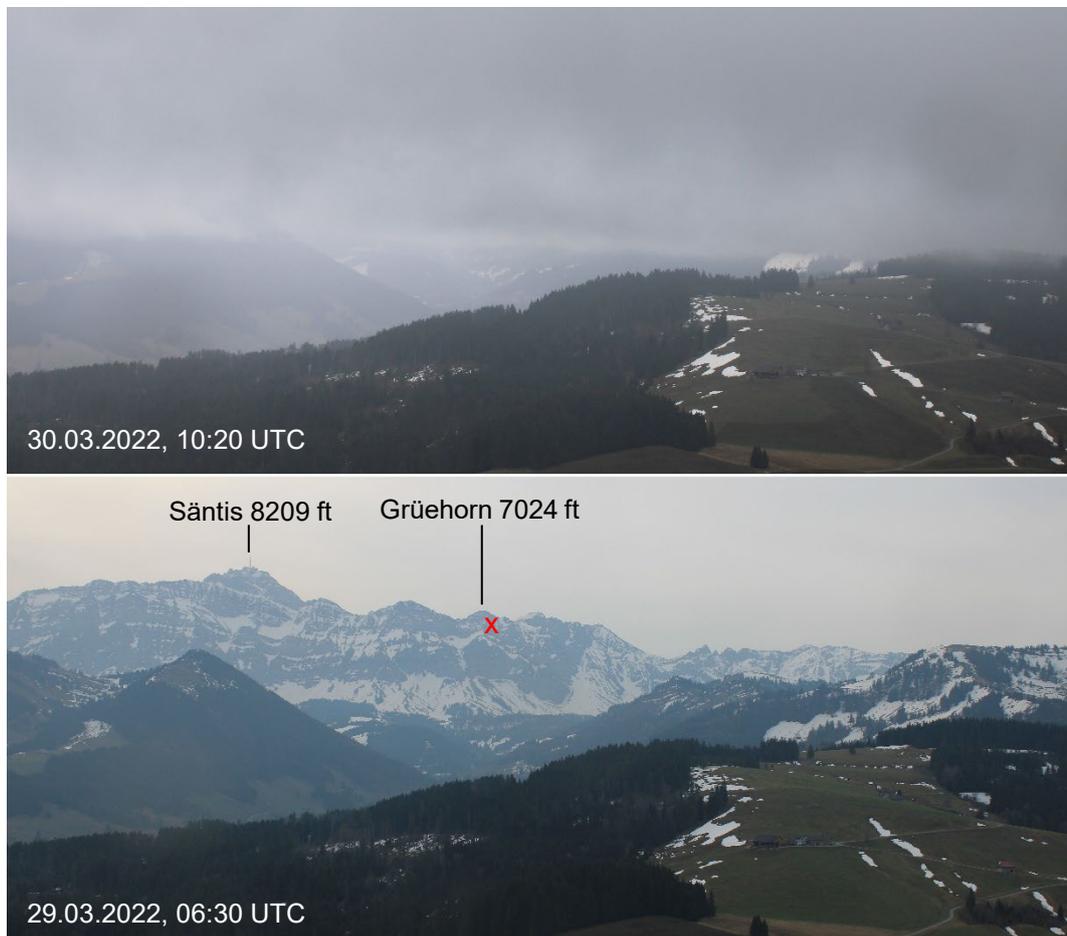
Webcam-Aufnahmen zeigen die Standorte Säntis und Schwägälp in unmittelbarer Umgebung der Unfallstelle (vgl. Abbildung 2) zum Zeitpunkt des Unfalls in Wolken. Die Webcam auf dem 3960 ft hohen Hochhamm befand sich knapp unter der Basis einer Wolkendecke. Der Standort dieser Webcam liegt 10 km nordwestlich der Unfallstelle (vgl. Abbildung 4).

**Abbildung 4:** Webcam-Aufnahmen, die vom auf 3960 ft gelegenen Berggasthaus Hochhamm mit Blick nach Südosten aufgezeichnet wurden. Oben die Aufnahme vom Unfalltag um 10:20 UTC kurz vor dem Unfall (Blickrichtung in Flugrichtung), unten zum Vergleich die Aufnahme vom Vortag um 06:30 UTC, als die D-FLIC das abgebildete Gebiet in umgekehrter Richtung überflog. Die Unfallstelle am Grüehorn (rotes Kreuz) liegt 10 km von der Webcam entfernt.
