Summarischer Bericht

Luftfahrzeug	Cessna C501 «Citation I SP»	D-IGGG	
Halter	Privat		
Eigentümer	Privat		
Pilot	Deutscher Staatsangehöriger, Jahrgang 1971		
Ausweis	Privatpilotenlizenz für Flugzeuge (<i>Private Pilot Licence Aeroplane</i> – PPL(A)) nach der Agentur der Europäischen Union für Flugsicherheit (<i>European Union Aviation Safety Agency</i> – EASA), erstmals ausgestellt durch das Luftfahrt Bundesamt (LBA) am 14. August 2013		
Flugstunden	insgesamt	1160 h	während der letzten 90 Tage 50 h
	auf dem Vorfalldatum	269 h	während der letzten 90 Tage 50 h
Ort	Flughafen Zürich (LSZH)		
Koordinaten	---	Höhe	---
Datum und Zeit	18. Dezember 2020, 13:45 Uhr (LT ¹ = UTC ² + 1 h)		
Betriebsart	Privat		
Flugregeln	Sichtflugregeln (<i>Visual Flight Rules</i> – Instrumentenflugregeln (<i>Instrument Flight Rules</i> – IFR)		
Startort	Flughafen Nürnberg (EDDN)		
Zielort	Flughafen Zürich (LSZH)		
Flugphase	Landung, Durchstart und Steigflug

Art des schweren Vorfalles	Zu lange Landung und zu später Durchstart (<i>abnormal runway contact</i> – ARC) Missachtung einer Höhenfreigabe (<i>level bust</i>)		
Personenschaden	Besatzungsmitglieder	Passagiere	Drittpersonen
Leicht verletzt	0	0	0
Nicht ver

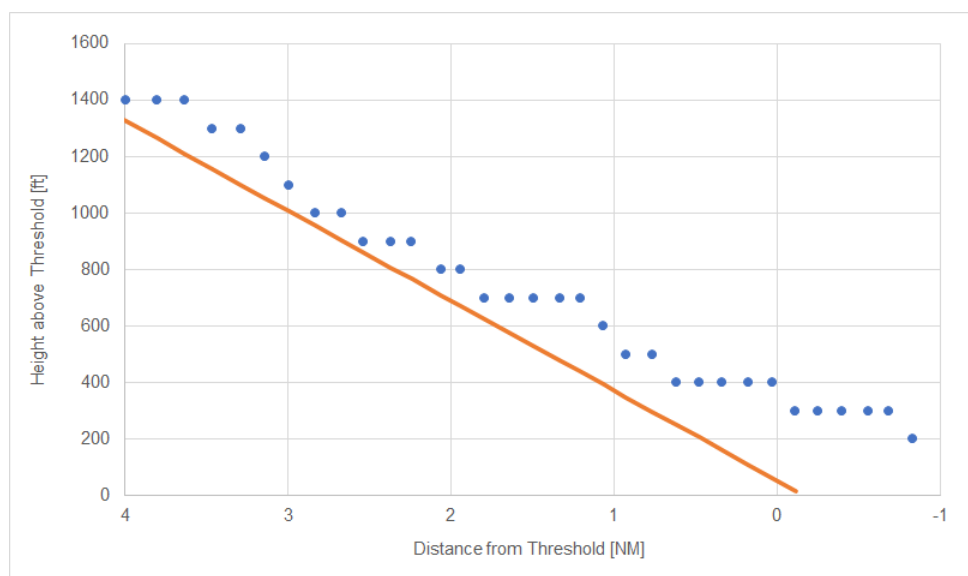
In einer Distanz von rund 1.6 NM zur Pistenschwelle, bei der sich der Gleitpfad des Instrumentenanfluges auf 500 ft über der Pistenschwelle befindet, befand sich die D-IGGG auf rund 700 ft (vgl. Abbildung 1). Die Geschwindigkeit über Grund betrug dabei rund 130 kt. Kurz vor der Pistenschwelle, bei welcher sich der Gleitpfad auf 53 ft über Grund befindet, wurde eine Höhe von rund 400 ft bei unveränderter Geschwindigkeit aufgezeichnet.

Abbildung 1: Gleitpfad des Instrumentenanfluges (orange) und Radaraufzeichnungen (blaue Punkte), als Höhen über der Pistenschwelle aufgetragen über die Distanz zur Pistenschwelle. Die Höhenaufzeichnungen erfolgten gerundet auf 100 ft. Der zeitliche Abstand zwischen den Punkten beträgt 4 s.

Der Anflug wich zweitens erheblich von einem sog. stabilisierten Anflug (*stabilised approach*) ab. Nach dem weitverbreiteten Konzept des *stabilised approach* sollen an einem vorbestimmten Punkt von üblicherweise 1000 ft über Grund spätestens die Stabilisierungskriterien (*stabilised approach criteria*) erfüllt sein. Zu diesen zählt ein Flugweg entlang des Gleitpfades bei korrekter Anfluggeschwindigkeit. Sind diese Kriterien nicht erfüllt, soll durchgestartet werden.

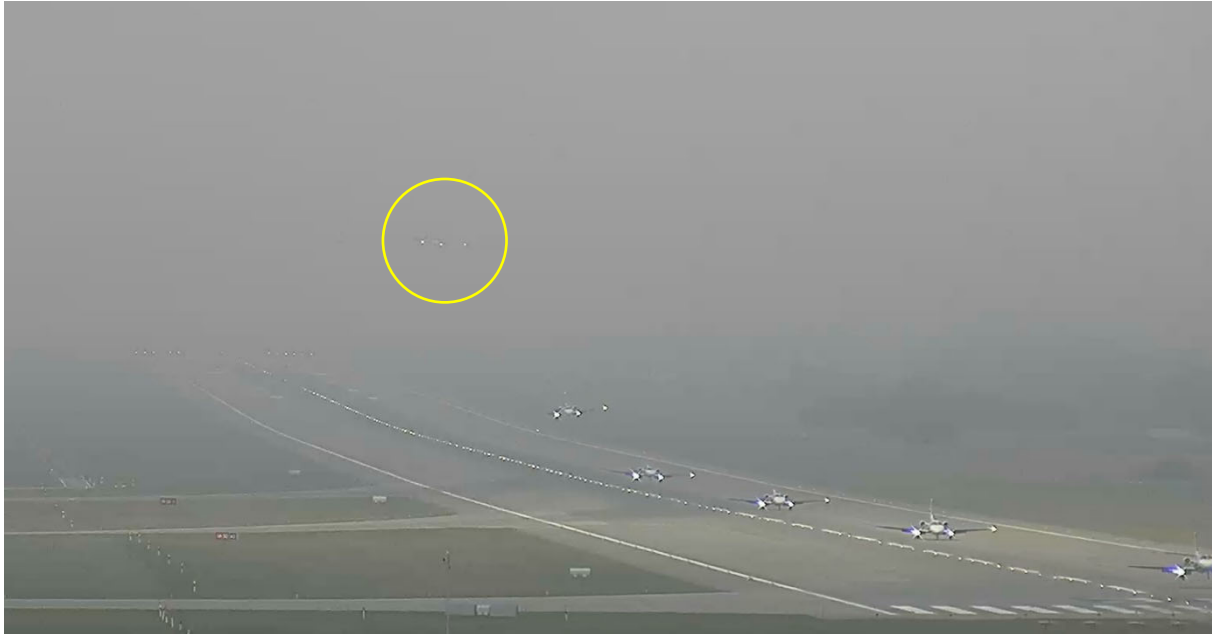
Um 13:44:53 Uhr befand sich das Flugzeug 1500 m nach der Pistenschwelle auf rund 200 ft über Grund, was der in Aussicht gestellten Hauptwolkenuntergrenze und der Entscheidungshöhe des Instrumentenanfluges entsprach. Etwa ab diesem Zeitpunkt wurde das Flugzeug von einer Videokamera erfasst (vgl. Abbildung 2). Das Aufsetzen erfolgte demnach um 13:45:06 Uhr rund 900 m vor dem Pistenende, respektive 2400 m nach dem Pistenanfang. Danach betätigte der Pilot die Schubumkehr.

Abbildung 2: Einzelbilder einer Videoaufzeichnung, zusammengestellt zu einer Abbildung. Die erste Aufnahme (Kreis) entstand um 13:44:55 Uhr, die folgenden Aufnahmen in zeitlichen Abständen von je 5 Sekunden. Die letzte Aufnahme zeigt das Flugzeug kurz nach dem Abheben vor dem Pistenende. Quelle: Flughafen Zürich

Der Flugverkehrsleiter schätzte anhand der Videoübertragung, dass die Lichter des Flugzeuges erstmals über der Pistenmitte zu erkennen waren. Er verfolgte den Anflug weiter und erkannte, dass das Flugzeug sehr spät und mit einer Geschwindigkeit von gegen 120 kt aufsetzen würde. Er wies den Piloten deshalb an, durchzustarten (*«Delta Golf Golf, go around!»*). Diese Anweisung erfolgte um 13:45:08 Uhr, nahezu zeitgleich mit dem Aufsetzen des Flugzeuges.

Der Pilot deaktivierte die Schubumkehr und leitete wie angewiesen einen Durchstart ein. Rund 150 m vor dem Ende der 3150 m langen Piste hob das Flugzeug wieder ab. Der Flugverkehrsleiter wies den Piloten anschliessend an, dem Standard-Fehlanflugverfahren zu folgen (*«follow standard missed approach»*), das einen Steigflug auf zunächst 4000 ft AMSL vorsah. Um 12:46:43 Uhr passierte das Flugzeug diese Höhe im Steigflug.

Das Aufsetzen erfolgte rund 1700 m nach der vorgesehenen Landezone resp. 900 m vor dem Ende der 3150 m langen Piste. Damit vergab der Pilot alle Reserven sowohl bezüglich der Landung als auch bezüglich des Durchstarts und ging so unnötige und voraussehbare Risiken ein. Der Befehl zum Durchstart erfolgte zu einem Zeitpunkt, in dem ein sicheres Wiederabheben auf der verbleibenden Piste nicht gesichert war. Dazu kommt, dass es bei vielen Flugzeugmustern unzulässig ist, einen Durchstart einzuleiten, nachdem die Schubumkehr aktiviert worden ist. Weiter ist zu beachten, dass die Hindernisfreiheit des Fehlanflugverfahrens für einen Durchstart ausgelegt ist, der spätestens beim *Missed Approach Point* begonnen wird. Im vorliegenden Fall ist es nur dem zufälligen Zusammentreffen günstiger Umstände zu verdanken, dass dieser späte Durchstart gelang.

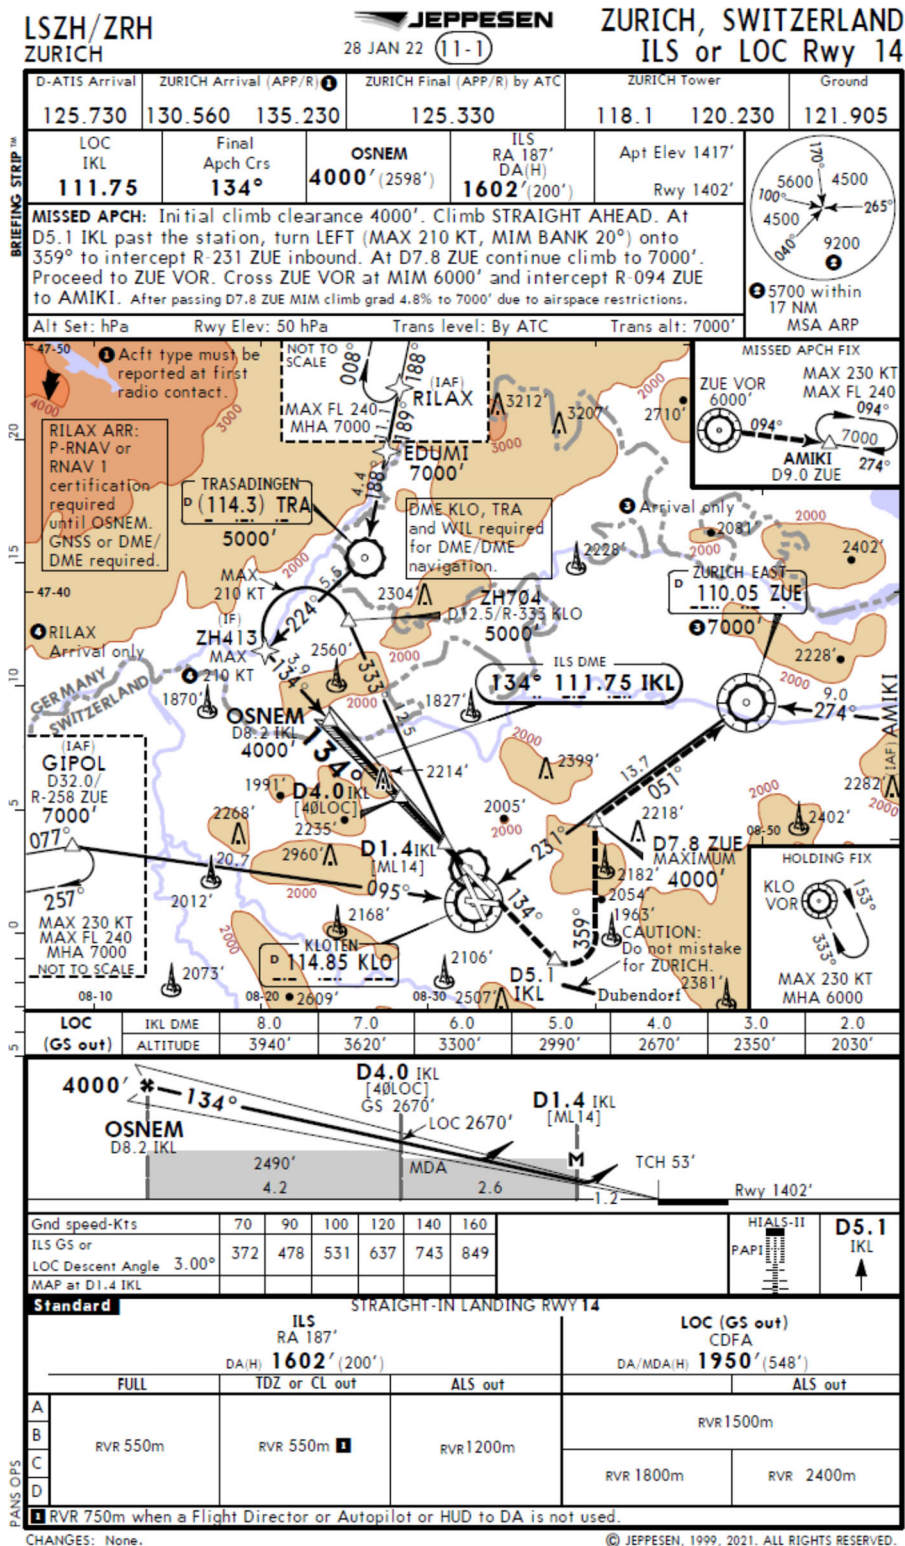
Anlage 1: Instrumentenlandesystem (ILS) 14

Die Ausrüstung der D-IGGG erlaubte Instrumentenanflüge des Typs ILS der Kategorie I. Für den vorliegenden Anflug auf die Piste 14 bedeutete dies eine Entscheidungshöhe («Minimum») von 1602 ft AMSL, entsprechend einer Höhe von 200 ft über der Pistenschwelle, sowie eine minimale Pistensichtweite von 550 m, entsprechend einer meteorologischen Sichtweite von rund 400 m (vgl. Anlage 1).

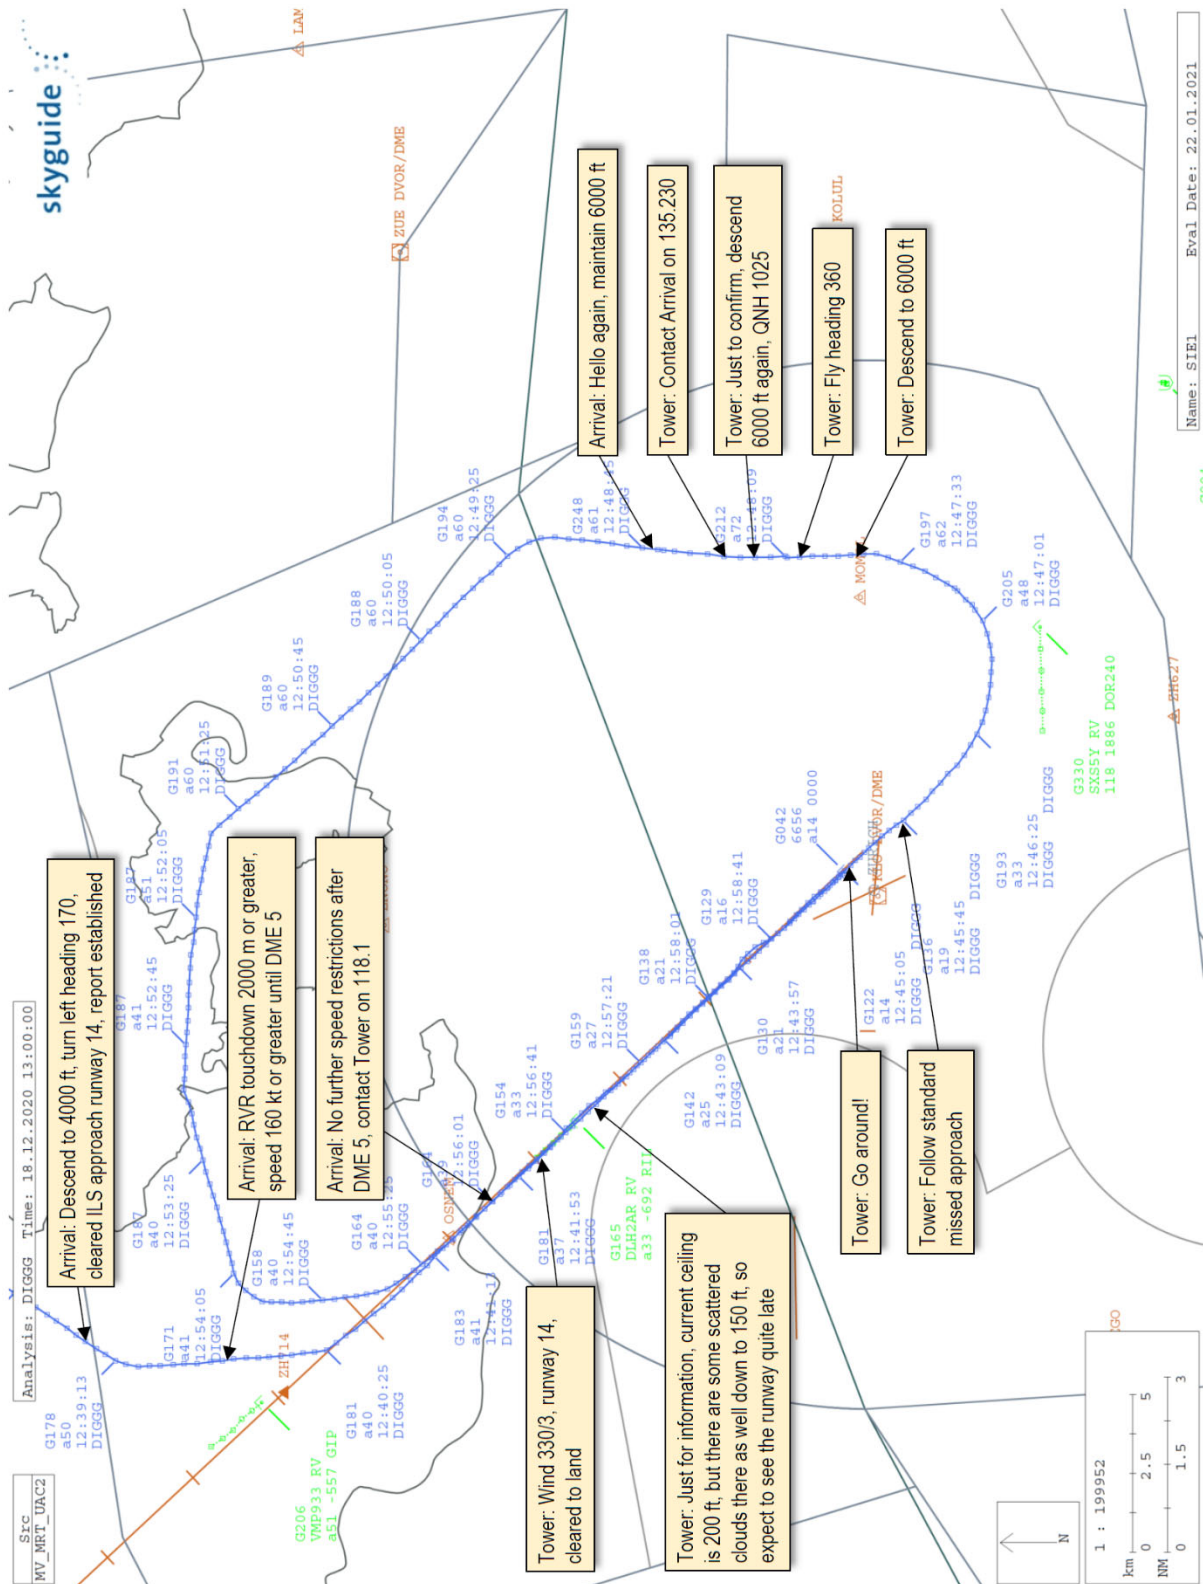
Anlage 2: Radarplot und Anweisungen der Flugverkehrsleitung

Um 13:42:26 Uhr informierte der Flugverkehrsleiter den Piloten von sich aus über die infolge des Nebels eingeschränkten Sichtverhältnisse über der Piste: Die Hauptwolkenuntergrenze (*ceiling*) liege bei 200 ft über Grund, einzelne Wolken sogar bei 150 ft, sodass man die Piste erst spät sehe («*current ceiling is 200 ft, but there are some scattered clouds there as well down to 150 ft, so expect to see the runway quite late*», vgl. Anlage 2).

Um 13:47:47 Uhr, als sich das Flugzeug steigend auf 6800 ft AMSL befand, wies der Flugverkehrsleiter den Piloten an, auf 6000 ft AMSL zu sinken (*«descend to 6000 ft»*). Das Flugzeug erreichte eine Höhe von 7200 ft, bevor es in den Sinkflug übergang. Im Anschluss erfolgten der Wechsel zu *«Zurich Arrival»*, eine Radarführung für einen zweiten Instrumentenanflug und eine normale Landung auf der Piste 14.

Nach dem Durchstart passierte der Pilot im Steigflug mit hoher Steigrate die Höhenvorgabe des Fehlanflugverfahrens von initial 4000 ft AMSL, später auch noch die Vorgabe von 6000 ft AMSL, was die Gefahr einer Annäherung (Airprox) an ein anderes Luftfahrzeug barg. Vor dem Hintergrund, dass aufgrund der Wetterbedingungen mit einem Durchstart gerechnet werden musste, deutet dies auf eine unbedachte Anflugvorbereitung hin.
