Rapport Sommaire

Aéronef	C25A	D-ITMA		
Exploitant	Luxaviation Germany GmbH, Lindberghring 6 a, D-33142 Büren			
Propriétaire	MCG Air (Lux) Sarl., 25c, Boulevard Royal, 2449 Luxembourg			
Commandant	Citoyen suisse, année de naissance 1975			
Licence	licence de pilote professionnel d'avions (<i>Commercial Pilot Licence Aeroplane</i> – CPL(A)) selon l'agence européenne de la sécurité aérienne (<i>European Aviation Safety Agency</i> – EASA), établie par l'Office fédéral de l'aviation civile (OFAC)			
Heures de vol	total	1089:05 h	au cours des 90 derniers jours	87:03 h
	sur le type en cause	628:09 h	au cours des 90 derniers jours	87:03 h
Copilote	Citoyen suisse, année de naissance 1990			
Licence	CPL(A)) EASA établie par la Direction Générale de l'Aviation Civile - DGAC			
Heures de vol	total	529:36 h	au cours des 90 derniers jours	107:45 h
	sur le type en cause	190:03 h	au cours des 90 derniers jours	107:45 h
Lieu	Aéroport de Sion (LSGS) 3 février 2019, 17 h 30 (LT ¹ = UTC ² + 1 h)

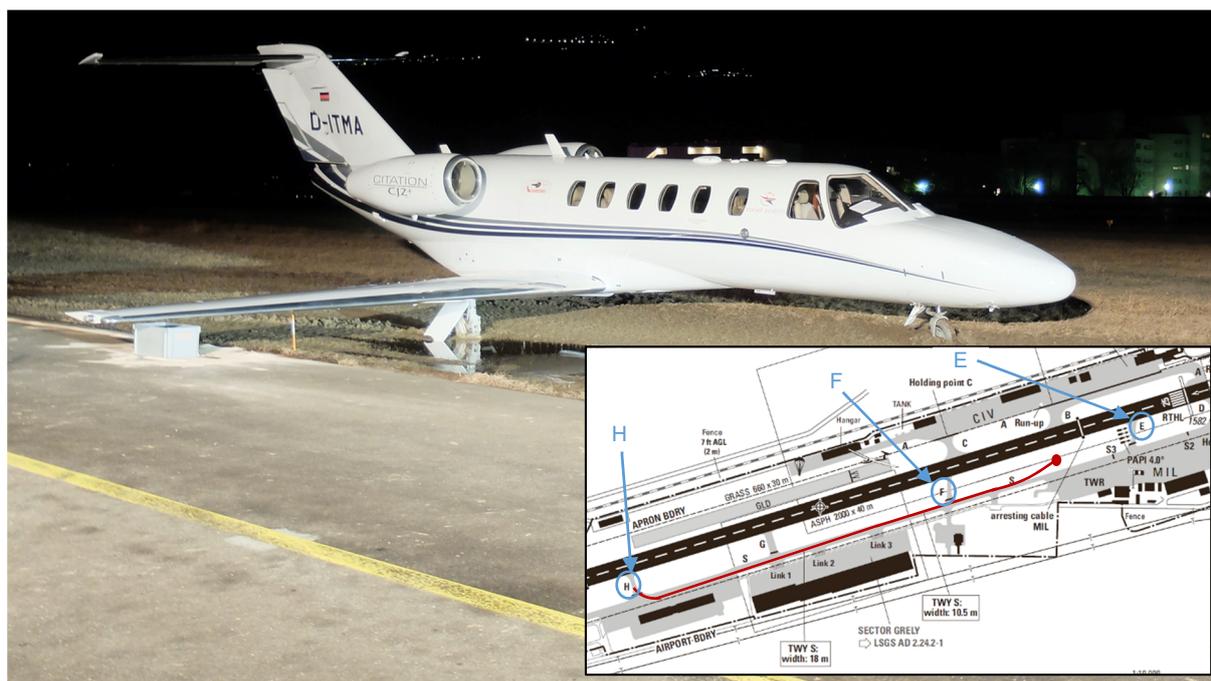
Figure 1: L'avion D-ITMA dans la position finale après la sortie latérale de la voie de roulage *Sierra*. Sur l'extrait de la carte au sol de l'aéroport, la trajectoire de l'avion depuis l'intersection *Hotel* jusqu'à sa position finale est décrite en rouge.

La bande herbeuse située à gauche de la voie de roulage *Sierra* était détrempée et mêlée à de la boue. Cette conjonction a eu pour effet d'interdire toute tentative de rectification de la trajectoire prise par l'appareil.

Le commandant de bord a expliqué cette déviation par le fait que son regard s'est porté sur l'espace aérien afin de repérer un avion qui s'apprêtait à effectuer une approche à vue alors que les conditions météorologiques étaient marginales. Le copilote, sur l'injonction du commandant, était en train de compléter le compte-rendu technique de l'avion (*aircraft technical log book*).

La distance mesurée entre l'endroit où le train principal gauche a quitté la voie de roulage *Sierra* et celui où l'avion s'est immobilisé, est d'environ 50 m.

A partir du moment où un membre de l'équipage est occupé à des tâches administratives avec la tête baissée, l'autre membre d'équipage doit assurer la conduite de l'avion en solo. La distraction due à la recherche d'un trafic en vol a engendré une déviation lors du roulage qui n'a pas été remarquée à temps par l'équipage.
