Summarischer Bericht

Luftfahrzeug	Antares E1	D-KAZT
Halter	Privat	
Eigentümer	Privat	
Pilot	Schweizer Staatsangehöriger, Jahrgang 1945	
Ausweis	Segelfluglizenz (<i>glider</i>) nach der Europäischen Agentur für Flugsicherheit (<i>European Aviation Safety Agency – EASA</i>), ausgestellt durch das Bundesamt für Zivilluftfahrt (BAZL)	
Flugstunden	Einweisung auf eigenstartfähige Segelflugzeuge, abgeschlossen am 16. April 2014	
	insgesamt 626:44 h	während der letzten 90 Tage 34:06 h
	mit dem Unfallmuster 114 h	während der letzten 90 Tage 33:47 h
Ort	Speck-Fehraltorf (LSZK)	
Koordinaten	--	Höhe --
Datum und Zeit	26. Mai 2016, 14:40 Uhr (LT = UTC + 2 h) Alle Angaben in diesem Bericht in Lokalzeit	
Betriebsart	Privat	
Flugregeln	Sichtflugregeln (<i>visual flight rules – VFR</i>)	
Flugphase	Start und Steigflug	
Unfallart	Kontrollverlust	
Abflugort	Speck-Fehraltorf (LSZK)	
Bestimmungsort	Speck-Fehraltorf (LSZK)

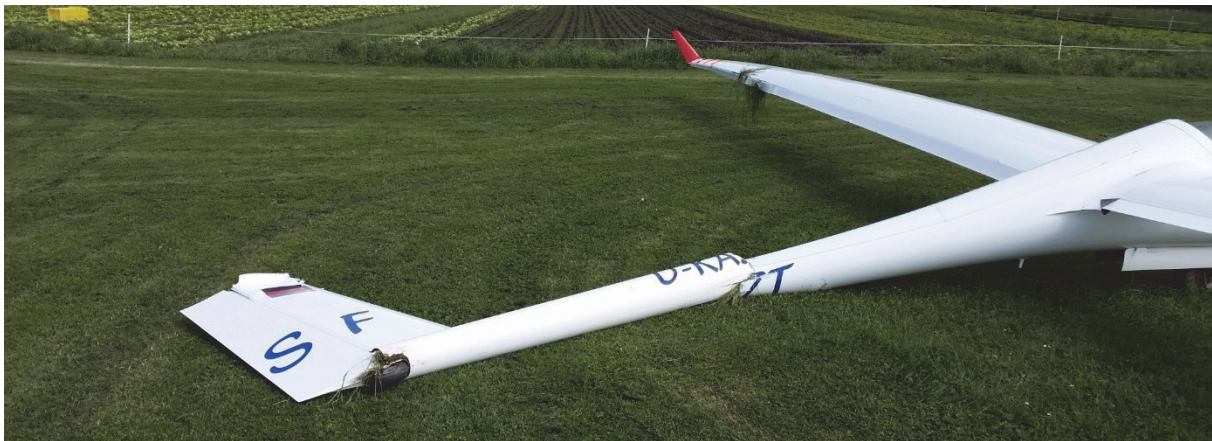
Personenschaden	Besatzung	Passagiere	Drittpersonen
Leicht verletzt	0	0	0
Nicht verletzt	1	0	0
Schaden am Luftfahrzeug	Stark beschädigt	Linke Wölbklappe, Cockpithaube, Rumpf	
Drittsschaden	Geringer Agrarlandschaden

Der Pilot bewegte beim Startvorgang den Leistungshebel für den Antrieb erst langsam, dann innert Sekunden auf volle Leistung nach vorne. Dabei hielt er den Steuerknüppel ganz nach rechts und zog diesen gleichzeitig zu sich, um das Segelflugzeug aufzurichten und um mit dem lenkbaren Spornrad einen Anpressdruck auf den Boden auszuüben. Während des Beschleunigungsvorgangs hob das Flugzeug nach kurzer Zeit ein wenig vom Boden ab und der Pilot versuchte, das Segelflugzeug in der Pistenmitte zu halten. Kurz darauf sank das Flugzeug etwas ab, geriet in eine minimale Neigung um die Längsachse nach links und driftete von der Pistenmitte nach links ab. Dabei touchierte das linke Flügelende das zur Piste angrenzende hohe Gras und riss das Segelflugzeug in einer Drehbewegung um die Hochachse nach links (sog. Ringelpiez). Dabei zersplitterte das Plexiglas der Cockpithaube. Nach knapp $\frac{3}{4}$ -Umdrehung kam das Segelflugzeug zum Stillstand.

Abbildung 1: Beschädigtes Segelflugzeug D-KAZT. Dieses Bild wurde nach der Bergung am Unfalltag gemacht.

Der Unfall ist darauf zurückzuführen, dass der Pilot während des Startvorgangs die Kontrolle über das Segelflugzeug verlor, nachdem das linke Flügelende mit dem hohen Gras in der Freihaltefläche in Berührung kam. Das Segelflugzeug wurde in der Folge am linken Flügelende derart stark abgebremst, dass dieses einen Ringelpiez mit $\frac{3}{4}$ -Umdrehung um die Hochachse vollzog.
