# **Schlussbericht Nr. 2394 der Schweizerischen Sicherheitsuntersuchungsstelle SUST**

über den Unfall des Motorseglers  
SF 25C «Falke», D-KDEU,

vom 17. Oktober 2021

Sonderlandeplatz Dierdorf (EDRW),  
Deutschland

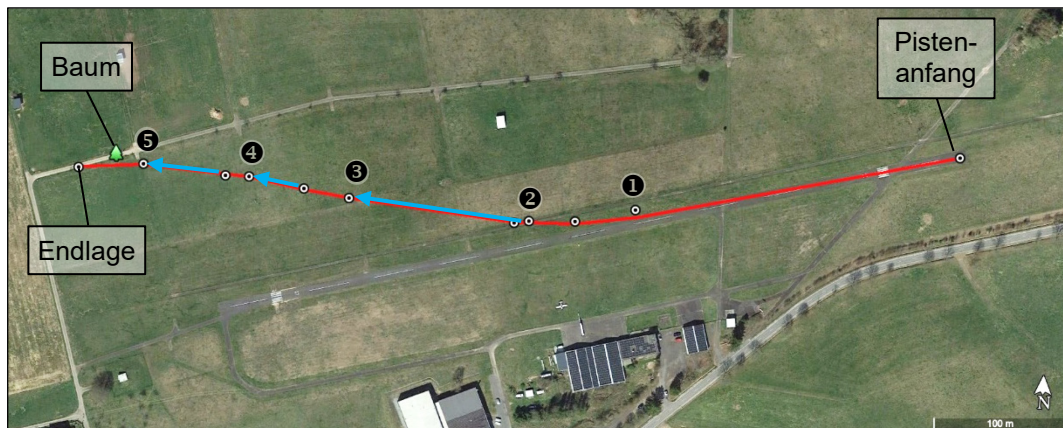
**Abbildung 1:** Startverlauf der D-KDEU (rote Linie), ermittelt anhand des Spurenbildes des Startverlaufs im Wiesland (kleine weisse Kreise), dargestellt in google earth. Die blauen Pfeile deuten an, in welchen Phasen sich der Motorsegler in der Luft befand.

Rund 140 m nach dem Abheben (Punkt ③) setzte der Motorsegler erstmals und für die Besatzung unerwartet mit dem Fahrwerk im Wiesland auf und hob kurz darauf wieder ab. Der Fluglehrer war bis zu diesem Moment überzeugt, dass der Motorsegler normal fliegen würde und nur noch etwas Geschwindigkeit aufnehmen müsse. Das Gelände in Flugrichtung war abfallend und habe deshalb einen problemlosen Weiterflug ermöglicht. Ein Startabbruch hingegen hätte nach Einschätzung des Fluglehrers unweigerlich zu einer Kollision mit vorausliegenden Gehölzen geführt, weshalb er den Gedanken an einen Startabbruch augenblicklich wieder verwarf.

Nachdem der Motorsegler wieder in der Luft war, senkte sich abermals die Flugzeugnase und der Motorsegler touchierte ein zweites Mal mit dem Fahrwerk das Wiesland (Punkt ④). Gleichzeitig steuerte das Flugzeug auf einen Baum zu, der sich neben einem vorausliegenden Feldweg befand (vgl. Abbildung 1). In dieser Phase realisierte der Fluglehrer, dass irgendetwas nicht stimmte und er die Kontrolle über den Motorsegler verloren hatte. Er habe instinktiv alle Steuer nach links ausgeschlagen, um dem vorausliegenden Baum auszuweichen.

In der Folge schlug der Motorsegler erneut und dieses Mal sehr heftig im Wiesland auf (Punkt ⑤). Dabei berührten die Propellerspitzen den Boden und brachen ab.

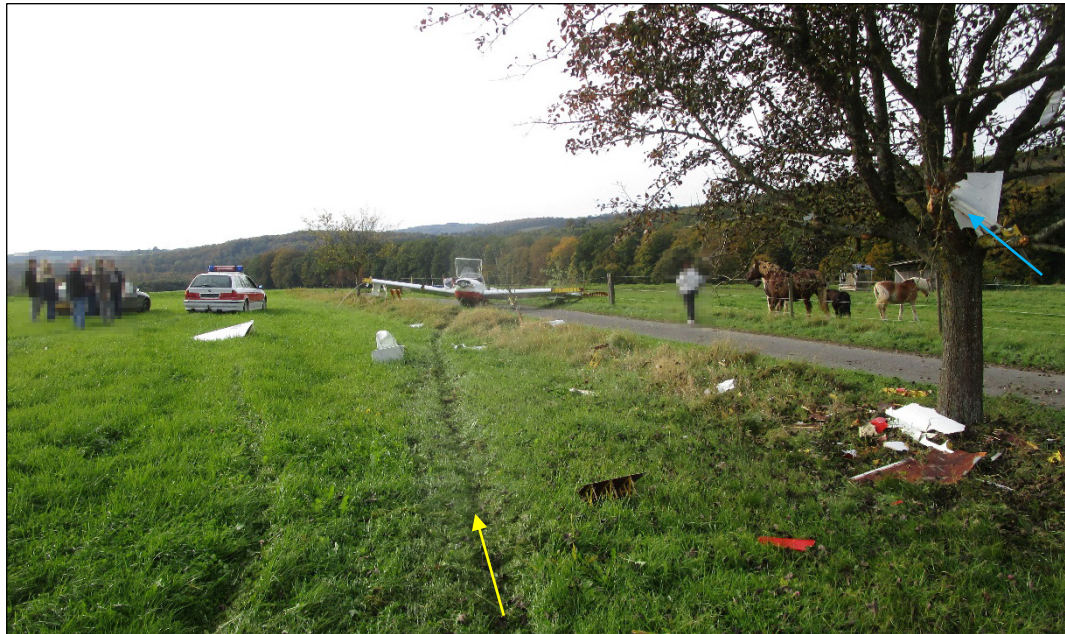
Die rechte Tragfläche kollidierte nachfolgend mit dem Baum, wodurch der rechte Aussenflügel abgetrennt wurde. Der Motorsegler drehte sich anschliessend um 180° um die Hochachse nach rechts und kam auf dem Hauptfahrwerk rutschend auf dem Feldweg zum Stillstand (vgl. Abbildung 2).

Bei diesem Manöver wurde der linke Aussenflügel abgetrennt und das Flugzeug erlitt starke Beschädigungen an Leitwerk und Rumpf.

**Abbildung 2:** Endlage der D-KDEU in Flugrichtung gesehen. Rechts der Baum, mit dem die rechte Tragfläche kollidierte (blauer Pfeil), und in der Mitte die Spur des Einrad-Hauptfahrwerks im Wiesland (gelber Pfeil).

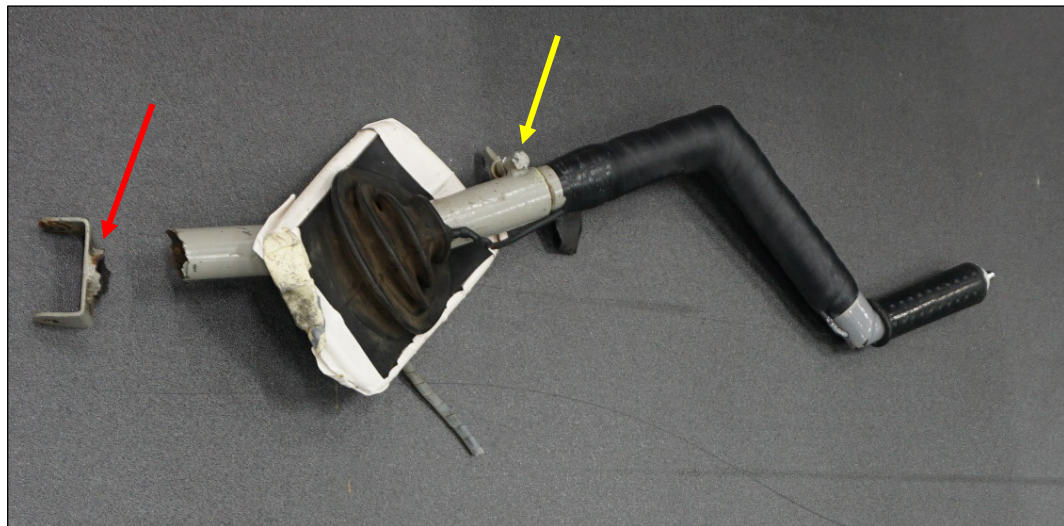
**Abbildung 4:** Rechter Steuerknüppel der D-KDEU mit abgebrochener Gelenkgabel (roter Pfeil), bei dem der obere Teil des Knüppels ins untere Rohr eingesteckt ist und mittels Klemmschraube (gelber Pfeil) gegen Herausziehen und Verdrehen gesichert ist. Die schwarze Gummimanschette, die den unteren Teil des Steuerknüppels umschliesst, dient als Abdeckung der Öffnung für den Steuerknüppel auf dem Fussboden.

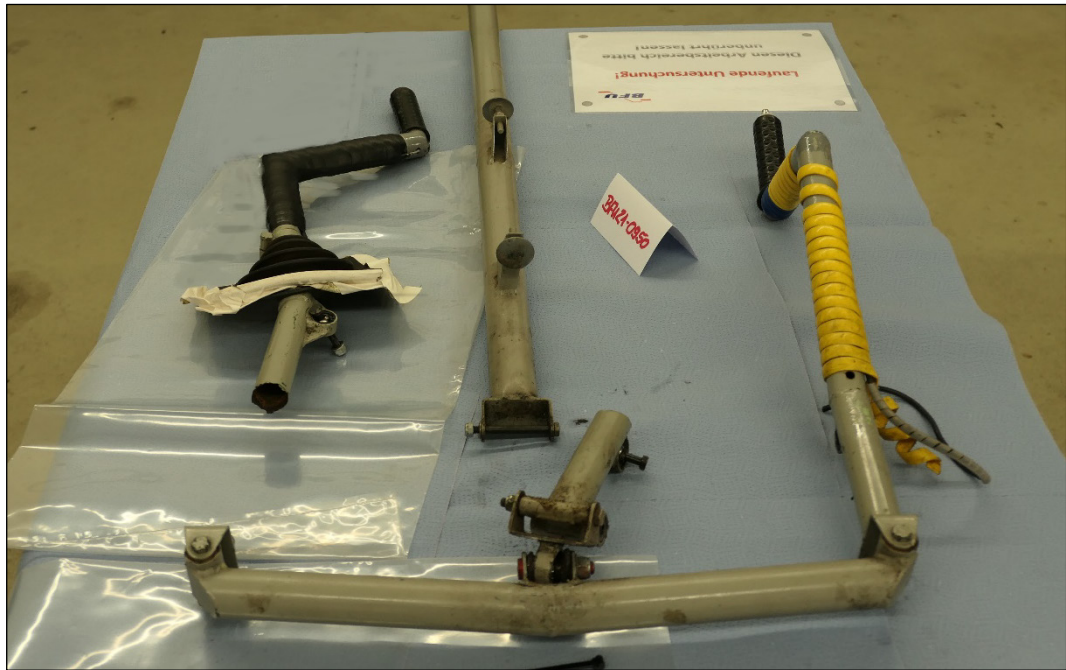
- Das Rohr des rechten Steuerknüppels war oberhalb der Schweissnaht bei der Gelenkgabel gebrochen.
- Die Bruchstelle war deutlich sichtbar korrodiert.
- Im Bereich der Bruchstelle war im Innern des Stahlrohres ein starker Korrosionsangriff erkennbar.
- Die Innenseiten der übrigen Stahlrohre waren aufgrund der Konstruktionsart nicht visuell einsehbar.
- Alle Stahlrohre waren aussen mit einem Farbanstrich versehen, bei dem die Farbe an lokalen Stellen nicht mehr vorhanden resp. abgeplatzt war.

**Abbildung 5:** Übersichtsbild der Steuerorgane für Quer- und Höhenruder mit dem gebrochenen rechten Steuerknüppel (linke Bildseite, vgl. auch roter Pfeil in Abbildung 3).

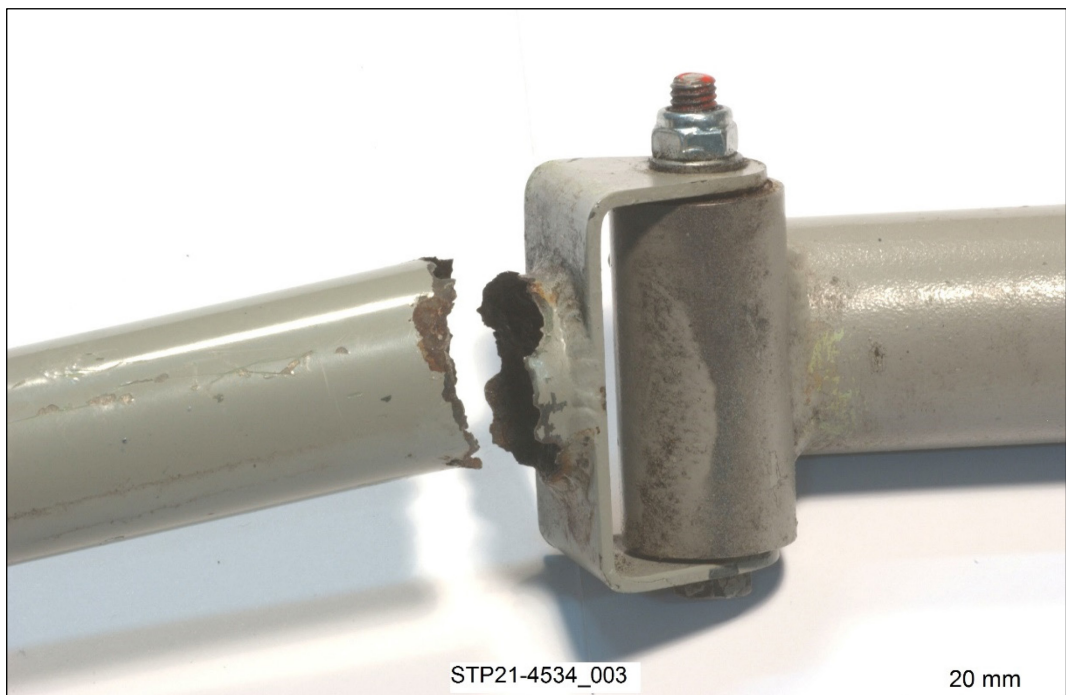
**Abbildung 6:** Bruch des Stahlrohres des rechten Steuerknüppels oberhalb der Schweissnaht bei der Gelenkgabel.

Am rechten Steuerknüppel waren im Bereich des Bruches die Rohrrinnenseite und die angeschweisste Gelenkgabel stark korrodiert und grossflächig mit losen Korrosionsprodukten belegt. Die Korrosionsprodukte waren überwiegend schwarz, weiter von der Bruchzone entfernt wiesen diese Produkte eine bräunliche Farbe auf.

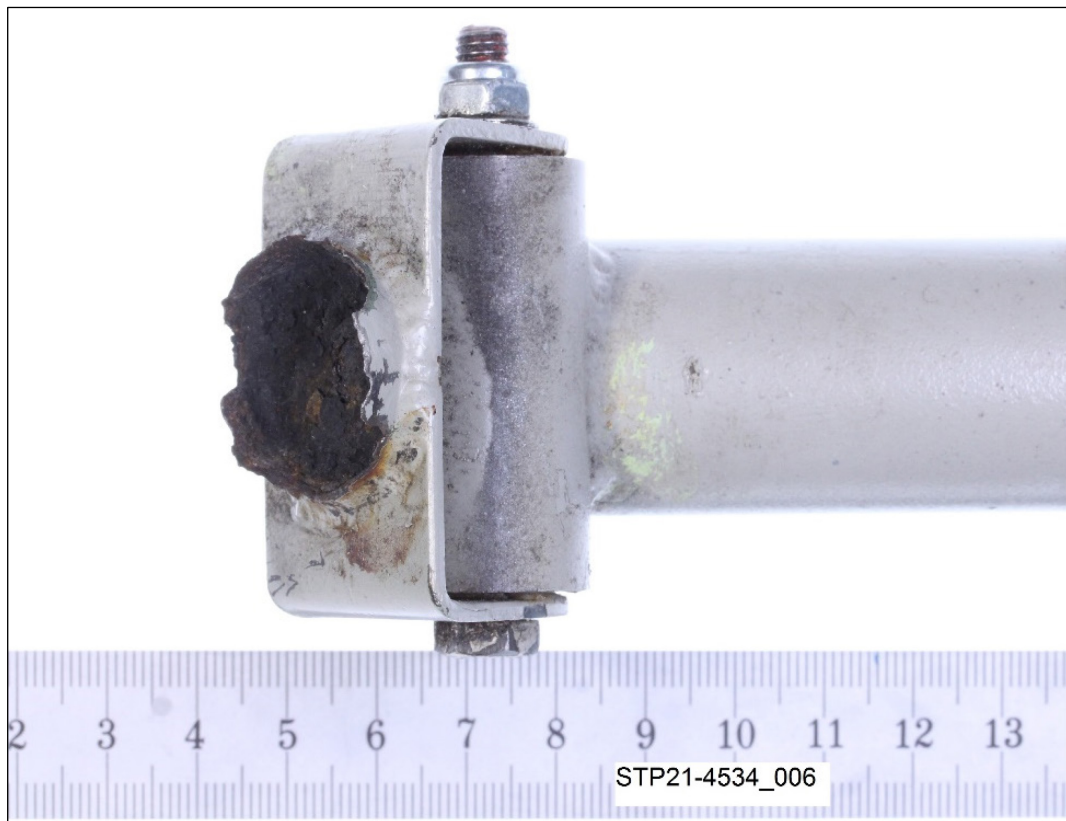
**Abbildung 7:** Bruchstelle bei der Gelenkgabel, oberhalb der Schweissnaht bzw. in der Wärmeeinflusszone<sup>8</sup>.

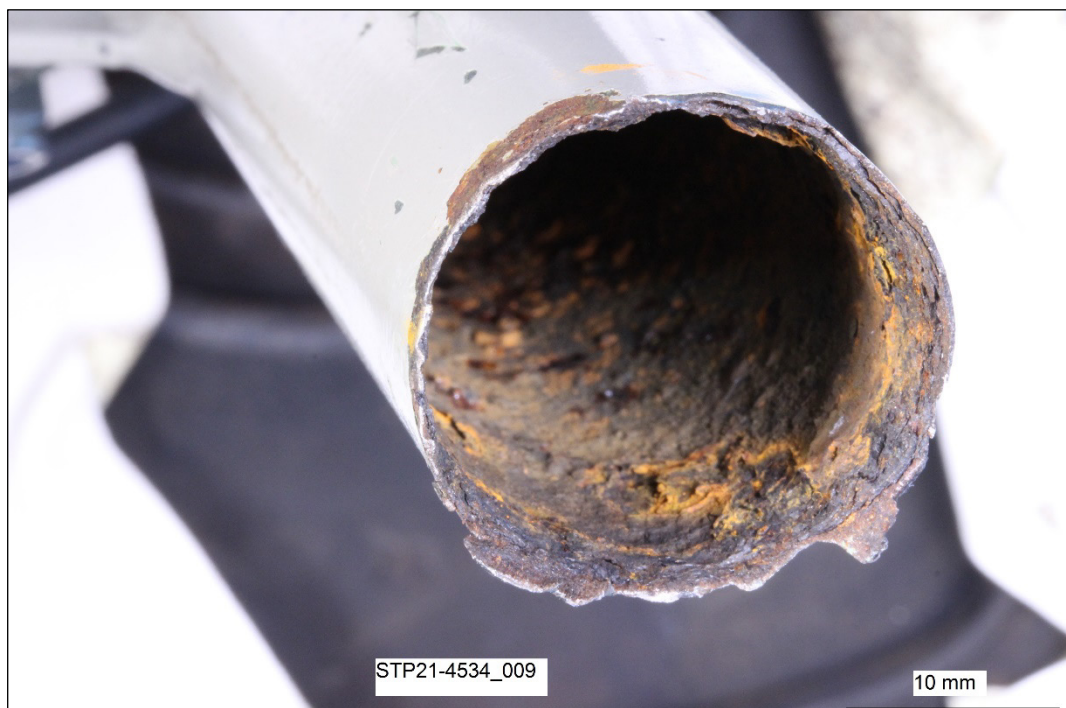
**Abbildung 8:** Bruchstelle des Stahlrohres des rechten Steuerknüppels mit stark korrodierter Rohrinnenoberfläche.

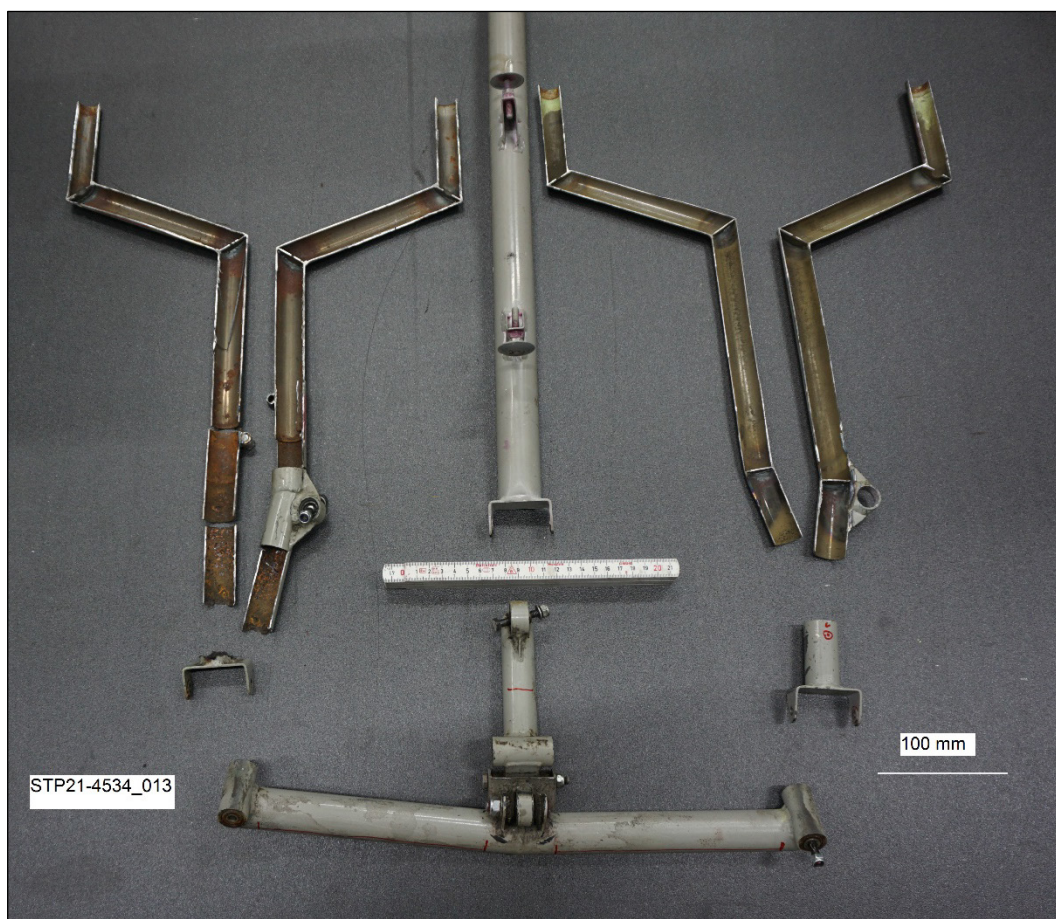
Der linke wie auch der rechte Steuerknüppel sowie das Verbindungs- und das Torsionsrohr wurden für weitere Untersuchungen in Längsrichtung aufgetrennt (vgl. Abbildung 9). Eine Korrosionsschutzschicht war auf den Innenseiten dieser Steuerorgane nicht eindeutig erkennbar.

**Abbildung 9:** Mittig in der Längsachse aufgetrennter linker und rechter Steuerknüppel.

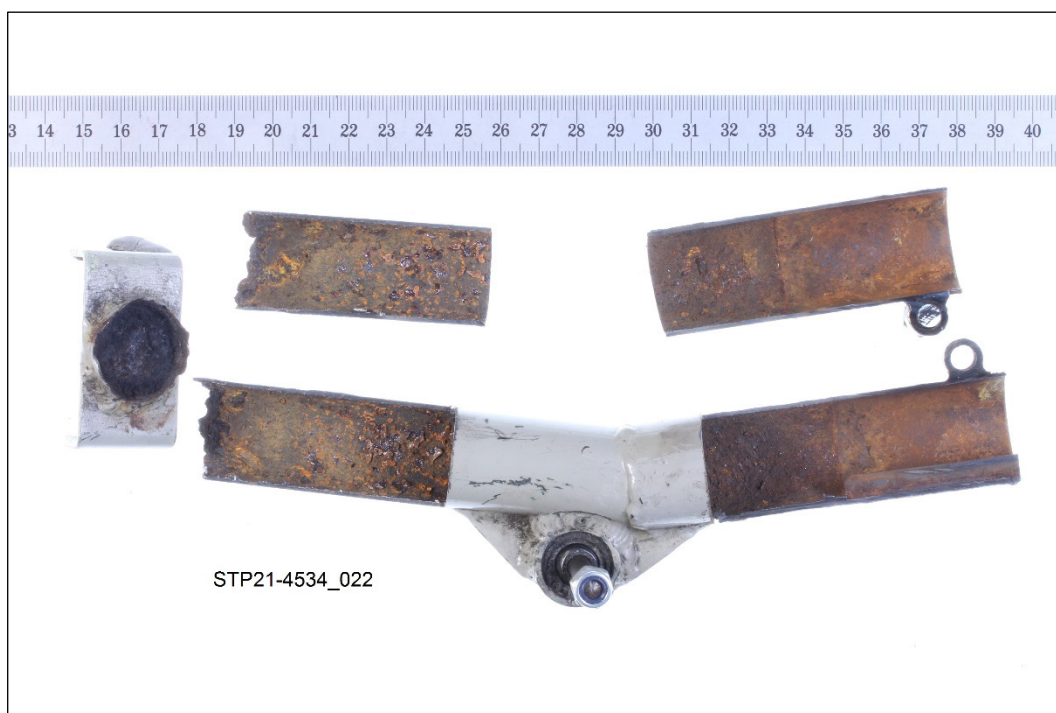
Die Rohrrinnenseiten des rechten Steuerknüppels waren mit Korrosionsprodukten belegt. Auch der Klemmbereich des demontierbaren oberen Teils des Steuerknüppels war mit Korrosionsprodukten belegt, was erklärt, weshalb eine vorgängige Demontage nicht möglich war (vgl. Abbildung 10). Das Rohrinne des linken Steuerknüppels, des Verbindungs- und des Torsionsrohres wie auch die Schweissnähte der Fügezonen zeigten keinen bzw. kaum Korrosionsangriff.

**Abbildung 10:** Aufgetrennter unterer Teil des rechten Steuerknüppels.

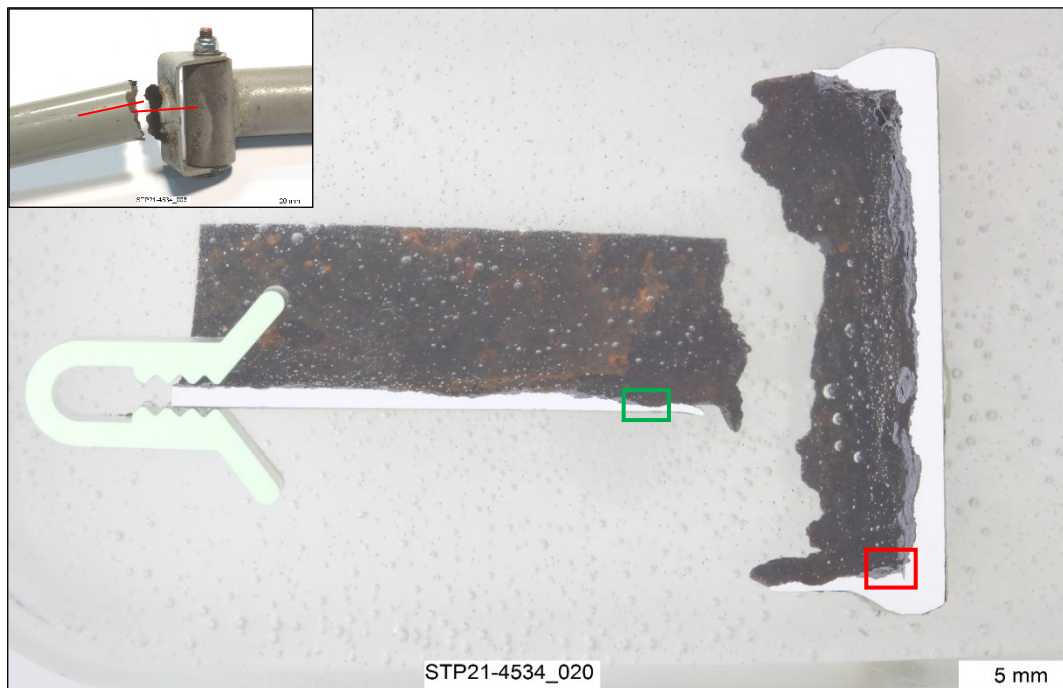
Im Bruchbereich des rechten Steuerknüppels sowie an der angeschweissten Gelenkgabel war die Materialstärke durch die Korrosion stark reduziert (vgl. Abbildung 11 bis Abbildung 13).

**Abbildung 11:** Schliffbild durch die Bruchzone des rechten Steuerknüppels mit stark reduzierten Materialstärken des Rohres und der Gelenkgabel. Die eingezeichneten Rechtecke kennzeichnen die in Abbildung 12 (grün) und Abbildung 13 (rot) dargestellten Bereiche.

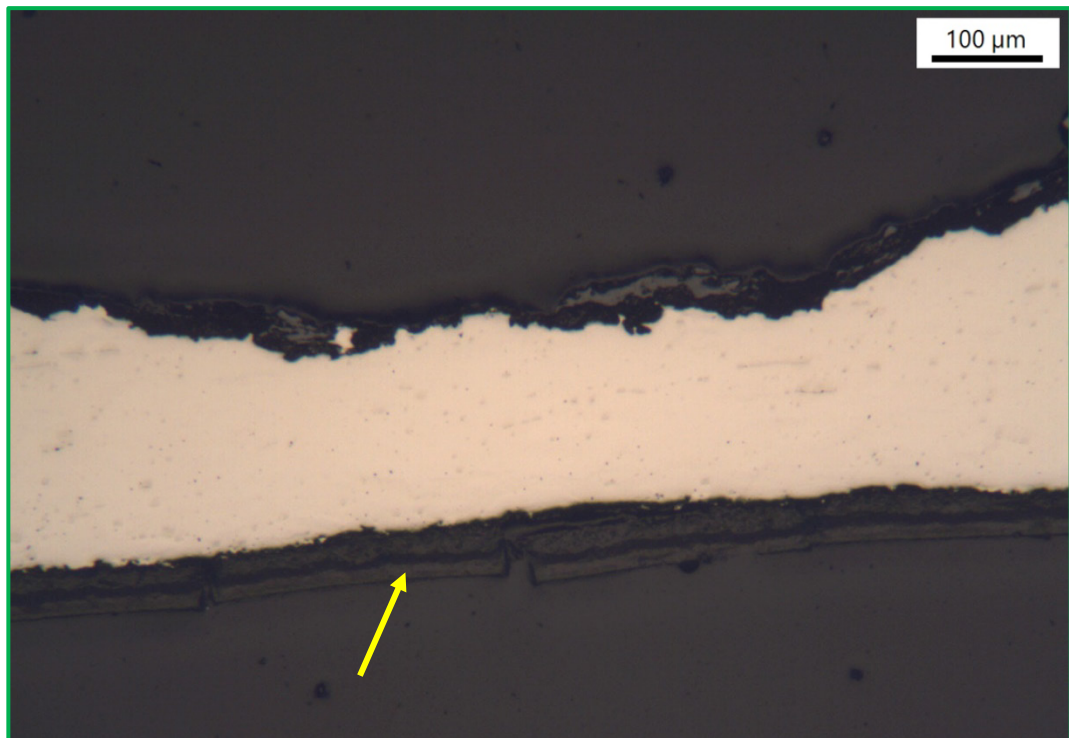
**Abbildung 12:** Detailabbildung, in der die stark reduzierte Materialstärke des Rohres, die korrodierte Rohrinneenseite sowie der Farbanstrich auf der Rohraussenseite (gelber Pfeil) erkennbar ist.

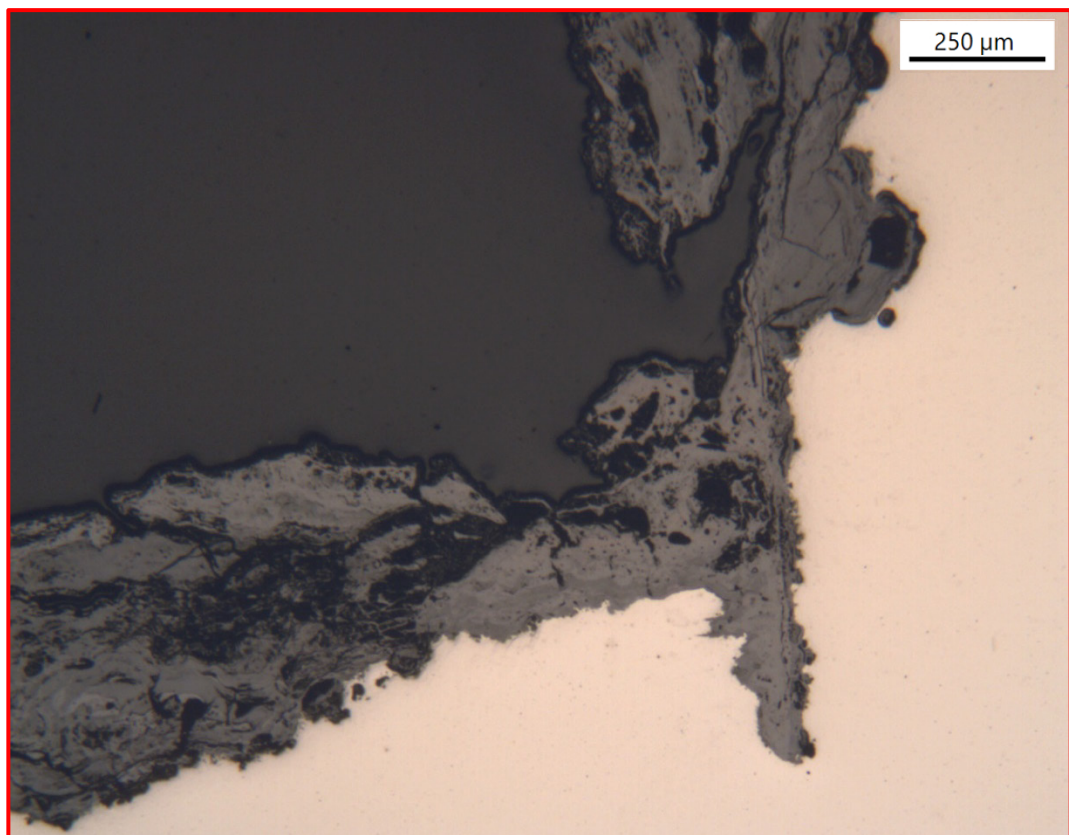
**Abbildung 13:** Detailabbildung, in welcher der starke Korrosionsangriff bei der Gelenkgabel erkennbar ist.
