Zwischenbericht der Schweizerischen Sicherheitsuntersuchungsstelle SUST

über den Unfall des Motorseglers SF 25C «Falke», D-KDEU,

vom 17. Oktober 2021

Sonderlandeplatz Dierdorf (EDRW), Deutschland

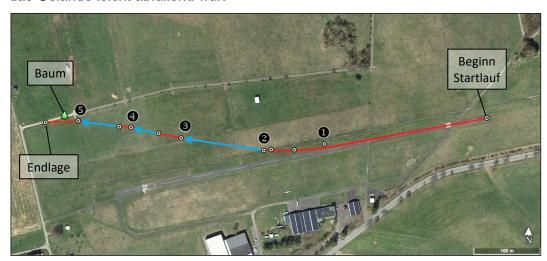
Abbildung 1: Startverlauf der D-KDEU (rote Linie), ermittelt anhand des Spurenbildes des Startverlaufs im Wiesland (kleine weisse Kreise), dargestellt in google earth. Die blauen Pfeile deuten an, in welchen Phasen sich der Motorsegler in der Luft befand.

Rund 125 m nach dem Abheben (Punkt **3**) setzte der Motorsegler erstmals und für die Besatzung unerwartet mit dem Fahrwerk im Wiesland auf und hob kurz darauf wieder ab. Der Fluglehrer war bis zu diesem Moment überzeugt, dass der Motorsegler normal fliegen würde und nur noch etwas Geschwindigkeit aufnehmen müsse. Das Gelände in Flugrichtung war abfallend und habe deshalb einen problemlosen Weiterflug ermöglicht. Ein Startabbruch hingegen hätte unweigerlich zu einer Kollision mit vorausliegenden Gehölzen geführt, weshalb der Fluglehrer den Gedanken an einen Startabbruch augenblicklich wieder verwarf.

Nachdem der Motorsegler wieder in der Luft war, senkte sich abermals die Flugzeugnase und der Motorsegler touchierte ein zweites Mal mit dem Fahrwerk das Wiesland (Punkt **②**). Gleichzeitig steuerte das Flugzeug auf einen Baum zu, der sich neben einem vorausliegenden Feldweg befand (vgl. Abbildung 1). In dieser Phase realisierte der Fluglehrer, dass irgendetwas nicht stimmte und er die Kontrolle über den Motorsegler verloren hatte. Er habe versucht, mit vollen Steuerausschlägen dem vorausliegenden Baum auszuweichen.

In der Folge schlug der Motorsegler erneut und dieses Mal sehr heftig im Wiesland auf (Punkt **6**). Dabei berührten die Propellerspitzen den Boden und brachen ab. Die rechte Tragfläche kollidierte nachfolgend mit dem Baum, wodurch der rechte Aussenflügel abgetrennt wurde. Der Motorsegler drehte sich anschliessend um 180° um die Hochachse nach rechts und kam auf dem Hauptfahrwerk rutschend auf dem Feldweg zum Stillstand (vgl. Abbildung 2).

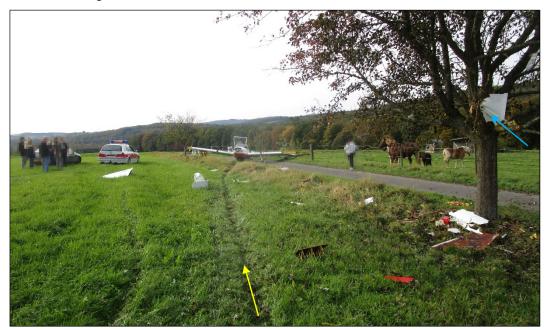
Bei diesem Manöver wurde der linke Aussenflügel abgetrennt und das Flugzeug erlitt starke Beschädigungen an Leitwerk und Rumpf.

Abbildung 2: Endlage der D-KDEU in Flugrichtung gesehen. Rechts der Baum, mit dem die rechte Tragfläche kollidierte (blauer Pfeil), und in der Mitte die Spur des Hauptrades im Wiesland (gelber Pfeil).

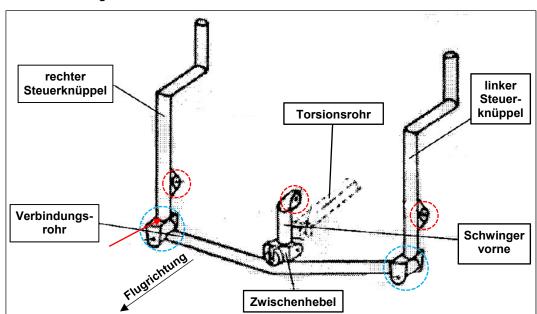
Abbildung 3: Schema der Steuerorgane für die Quer- und Höhenruderbedienung mit den Festlagern (rot-gestrichelte Kreise) und den Übertragungsgelenken (blau-gestrichelte Kreise). Der rote Pfeil bezeichnet die Stelle, wo der rechte Steuerknüppel der D-KDEU gebrochen war. Quelle der Grafik: Luftfahrzeughersteller, bearbeitet durch die SUST.

Der rechte Steuerknüppel der D-KDEU war direkt oberhalb der Schweissnaht beim Übertragungsgelenk gebrochen (vgl. Abbildung 3) und deshalb nur noch am Festlager befestigt. Dies führte dazu, dass der Fluglehrer, der auf dem rechten Sitz sass, zwar den Steuerknüppel noch bewegen, aber keine Steuereingaben für Quer- und Höhenruder mehr tätigen konnte. Mit dem linken Steuerknüppel, an dem die Flugschülerin während des Startlaufs mitfühlte, liess sich das Querruder noch bewegen. Aufgrund der Konstruktion des Steuergestänges war aber das Höhenruder auch mit diesem Steuerknüppel nicht mehr ansteuerbar.

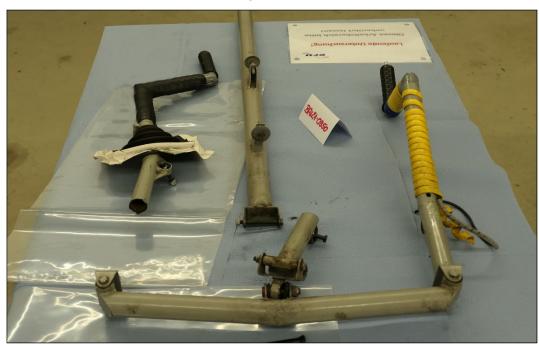
- Der rechte Steuerknüppel war oberhalb der Schweissnaht beim Übertragungsgelenk gebrochen.
- Die Bruchstelle (Bruch und Gegenbruch) war deutlich sichtbar korrodiert.
- Im Innern des gebrochenen Stahlrohrs (Rohrinnenoberfläche) des Steuerknüppels war ein starker Korrosionsangriff erkennbar.

Abbildung 4: Übersichtsbild der Steuerorgane für Quer- und Höhenruder mit dem gebrochenen rechten Steuerknüppel (linke Bildseite, vgl. auch roter Pfeil in Abbildung 3).

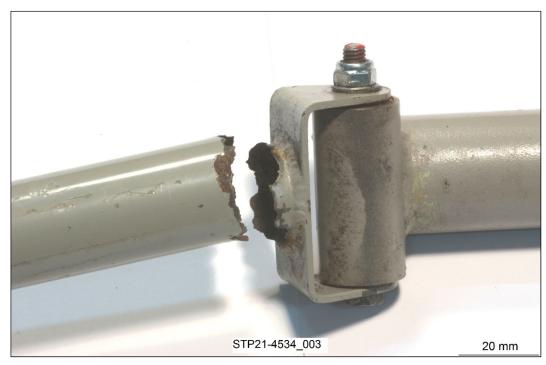
Abbildung 5: Bruch des Stahlrohres des rechten Steuerknüppels oberhalb der Schweissnaht beim Übertragungsgelenk.

Das Stahlrohr des rechten Steuerknüppels war auf der Innenseite stark korrodiert, was augenscheinlich zu einer Schwächung des Rohrs führte. Der Bruch des Rohrs erfolgte in diesem stark korrodierten Bereich. Die betroffenen Steuerorgane und Steuergestänge werden metallkundlich weiter untersucht. Die entsprechenden Details werden im Schlussbericht enthalten sein.

Die Agentur der Europäischen Union für Flugsicherheit (*European Union Aviation Safety Agency* – EASA) sollte in Zusammenarbeit mit dem Luftfahrzeughersteller Scheibe Aircraft GmbH Massnahmen ergreifen, die sicherstellen, dass Motorsegler des Musters SF 25 nur betrieben werden, wenn keine derartigen Korrosionserscheinungen an deren Steuerorgane und Steuergestänge bestehen.

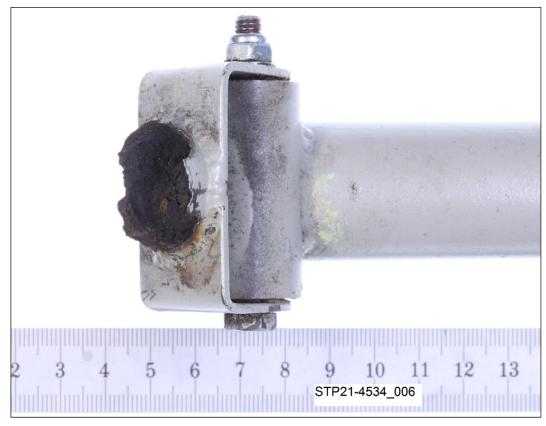
Abbildung 6: Bruchstelle beim Übertragungsgelenk, nahe der Schweissnaht bzw. Wärmeeinflusszone (WEZ).

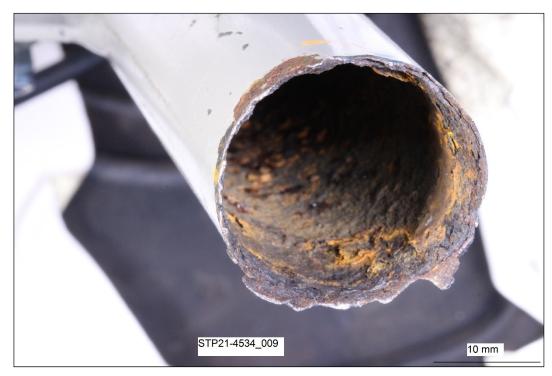
Abbildung 7: Bruchstelle des Stahlrohres des rechten Steuerknüppels mit stark korrodierter Rohrinnenoberfläche.

Die Untersuchung brachte zu Tage, dass das gebrochene Stahlrohr auf der Innenseite stark korrodiert und daher geschwächt war. Gemäss Herstellerzeichnung handelte es sich beim verwendeten Werkstoff um den Baustahl St 35 (heute E235), der eine geringe Korrosionsbeständigkeit aufweist. Es existierten keine Herstelleranweisungen, die eine periodische Kontrolle betreffend Riss- oder Korrosionsbildung oder Unversehrtheit der Korrosionsschutzbeschichtung dieser Steuerorgane vorsahen.

Die Kontrolle und Prüfung eines solchen Stahlrohres setzt eine klar definierte Prüfmethode voraus, wie beispielsweise eine Rissprüfung oder eine Inspektion mittels *Borescope*. Da die vorliegenden, für alle Baumuster der SF 25 geltenden Instandhaltungsanweisungen aber keine solchen detaillierten Vorgehensweisen beinhalten, ist davon auszugehen, dass ähnliche Korrosionserscheinungen bei weiteren Flugzeugen des Musters SF 25 bestehen. Aus diesem Grund spricht die SUST eine entsprechende Sicherheitsempfehlung aus (vgl. Kapitel 4.1.1).
