## Summarischer Bericht

| <b>Luftfahrzeug</b> | Schempp-Hirth Flugzeugbau, Arcus M | | | D-KEJB |
| <b>Art des schweren Vorfalls</b> | Überschiessen der Piste | | | |

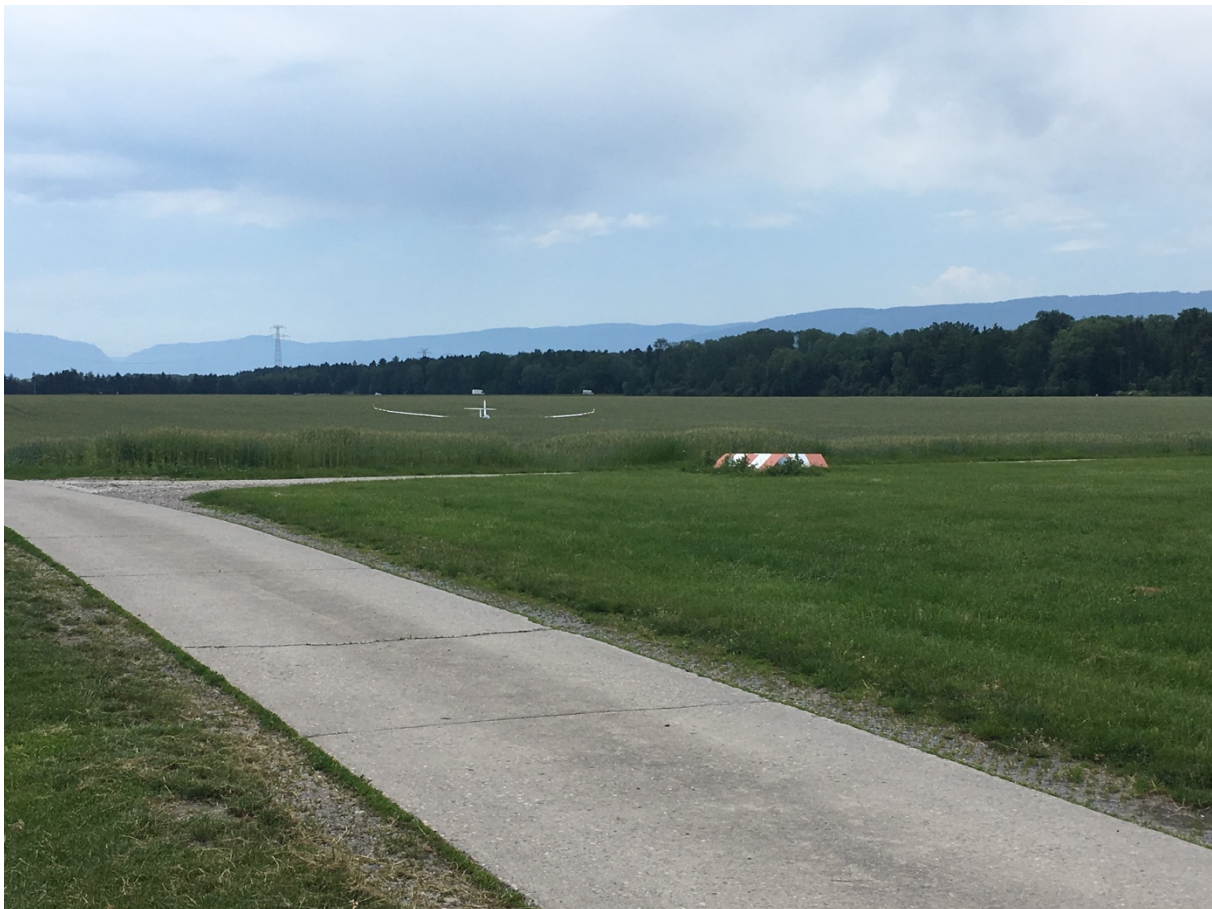
Kurz vor 13:15 Uhr wurde der Startlauf auf der Piste 26 begonnen. Gemäss Angabe des Piloten entwickelte der Motor die gewohnte Leistung, dennoch gewann das Flugzeug seiner Einschätzung nach nicht die notwendige Geschwindigkeit, möglicherweise aufgrund des seiner Meinung nach etwas höherstehenden Grases entlang der Piste. Beim *abort point* habe das Flugzeug beinahe die notwendige Geschwindigkeit erreicht gehabt, weshalb er den Startlauf fortgesetzt habe, das Flugzeug habe jedoch nicht weiter beschleunigt. Die Wölbklappen hätten sich in der Stellung +2 befunden. In der Folge überrollte das Flugzeug das Ende der Piste und kam in einem angrenzenden Kornfeld, in dem das Korn etwa 80 cm hoch stand, rund 100 m vom Ende der Piste 26 entfernt zum Stillstand (vgl. Abbildung 1).

**Abbildung 1:** Endposition der D-KEJB im Kornfeld, in westlicher Blickrichtung fotografiert vom Feldweg aus, der parallel zur Piste verläuft. Die rot-weiße Markierung bezeichnet das Ende der Piste 26.

Die beiden Piloten konnten das Flugzeug unverletzt verlassen. Am Flugzeug entstand geringer Schaden an einem *winglet*<sup>3</sup>.

Die Spuren im Kornfeld zwischen dem Ende der Piste 26 und der Endposition des Flugzeuges bestätigten, dass das Flugzeug nicht die komplette Strecke von rund 100 m im Feld gerollt war, sondern sich streckenweise fliegend über dem Korn befunden hatte. Nach dem Ende der Piste 26 befindet sich eine deutliche Senke im Gelände, in deren Bereich keine Spuren im Korn vorhanden waren.
