Summarischer Bericht

Luftfahrzeug	Carat A	D-KRID		
Halter	Privat			
Eigentümer	Privat			
Pilot	Deutscher Staatsangehöriger, Jahrgang 1965			
Ausweis	Privatpilotenlizenz für Flugzeuge (<i>Private Pilot Licence Aeroplane – PPL(A)</i>) nach der Europäischen Agentur für Flugsicherheit (<i>European Aviation Safety Agency – EASA</i>), ausgestellt durch das deutsche Luftfahrt-Bundesamt (LBA)			
Berechtigung	Reisemotorsegler (<i>Touring Motor Glider – TMG</i>)			
Flugstunden	insgesamt	2130 h	während der letzten 90 Tage	12:07 h
	mit dem Vorfallmuster	58:09 h	während der letzten 90 Tage	6:30 h
Landungen	mit dem Vorfallmuster	44	während der letzten 90 Tage	4
Ort	Flugfeld Schaffhausen (LSPF)			
Koordinaten	---	Höhe	---	
Datum und Zeit	5. August 2018, 16:30 Uhr (LT = UTC + 2 h) Alle Angaben in diesem Bericht in Lokalzeit			
Betriebsart	Privat			
Flugregeln	Sichtflugregeln (<i>Visual Flight Rules – VFR</i>)			
Startort	Schaffhausen (LSPF)

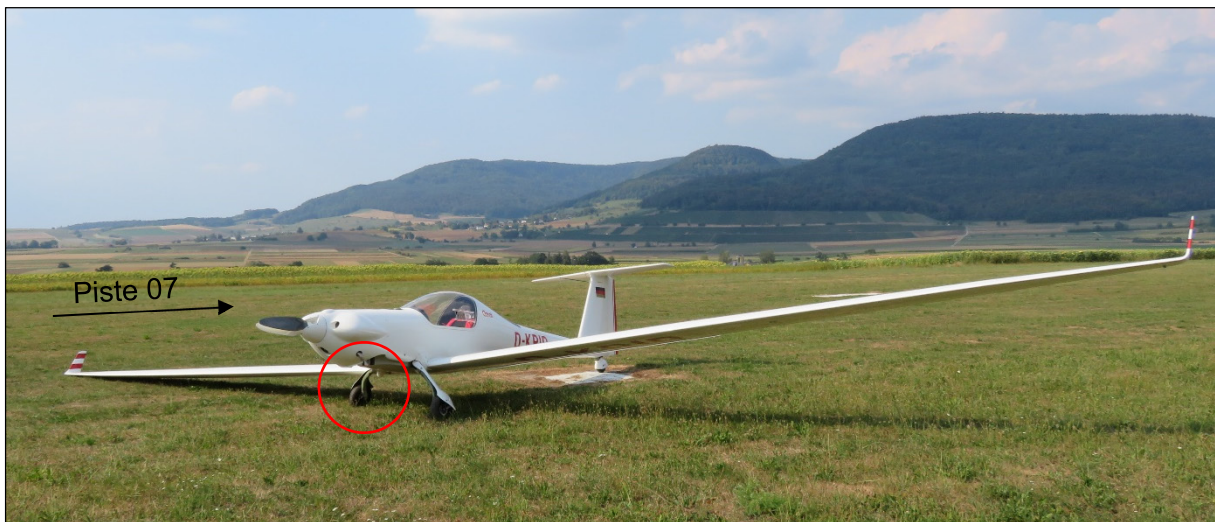
In der Folge bemerkte der Pilot, dass der Motorsegler eine leichte Querlage nach rechts einnahm. Unmittelbar danach berührte der rechte Flügel den Boden. Der Motorsegler vollzog eine Drehbewegung um die Hochachse nach rechts (Ringelpiez) und kam nach einer Drehung von rund 180 Grad zum Stillstand (vgl. Abbildung 1). Der Pilot verliess das Flugzeug selbständig und blieb unverletzt.

Abbildung 1: Endlage der D-KRID etwas ausserhalb des rechten Pistenrandes 07 des Flugfeldes Schaffhausen (LSPF) mit nach hinten abgedrehtem, rechtem Hauptfahrwerk (rot eingekreist).

Bei der Landung wurde das rechte Hauptfahrwerk, das durch einen elektrohydraulischen Antrieb nach vorne eingezogen werden kann, nach hinten abgedreht.

Nach der Demontage der Flügel und der Verkleidungen konnte festgestellt werden, dass diverse Bauteile des Einziehmechanismus des rechten Hauptfahrwerks infolge der Landung beschädigt waren. Der schwere Vorfall ist damit auf einen Kontrollverlust aus betrieblichen Gründen zurückzuführen.
