Summarischer Bericht

Luftfahrzeug	JMB Aircraft s. r. o. Aveko VL-3	D-MPCS	
Halter	Privat		
Eigentümer	Privat		
Pilot	Deutscher Staatsbürger, Jahrgang 1960		
Ausweis	Luftfahrerschein für Luftsportgeräteführer (<i>Sport Pilot License</i>), ausgestellt durch den Deutschen Ultraleichtflugverband e.V. (<i>German Ultralight Association</i>)		
Flugstunden	insgesamt 1077:24	während der letzten 90 Tage 71:16 h	
	auf dem Unfallmuster Nicht erhoben	während der letzten 90 Tage 71:16 h	
Ort	Flugplatz Locarno (LSZL)		
Koordinaten	---	Höhe ---	
Datum und Zeit	9. Juli 2019, 11.21 Uhr Alle Angaben in diesem Bericht in Normalzeit.		
Betriebsart	Privat		
Flugregeln	Sichtflugregeln (<i>Visual Flight Rules – VFR</i>)		
Startort	Flugplatz Saarmund (EDCS), Deutschland		
Zielort	Flugplatz Locarno (LSZL)		
Flugphase	Landung		
Unfallart	Einknicken des Bugfahrwerkes bei der Landung		
Personenschaden	Besatzungsmitglieder	Passagiere	Drittpersonen
Leicht verletzt	0	0	0

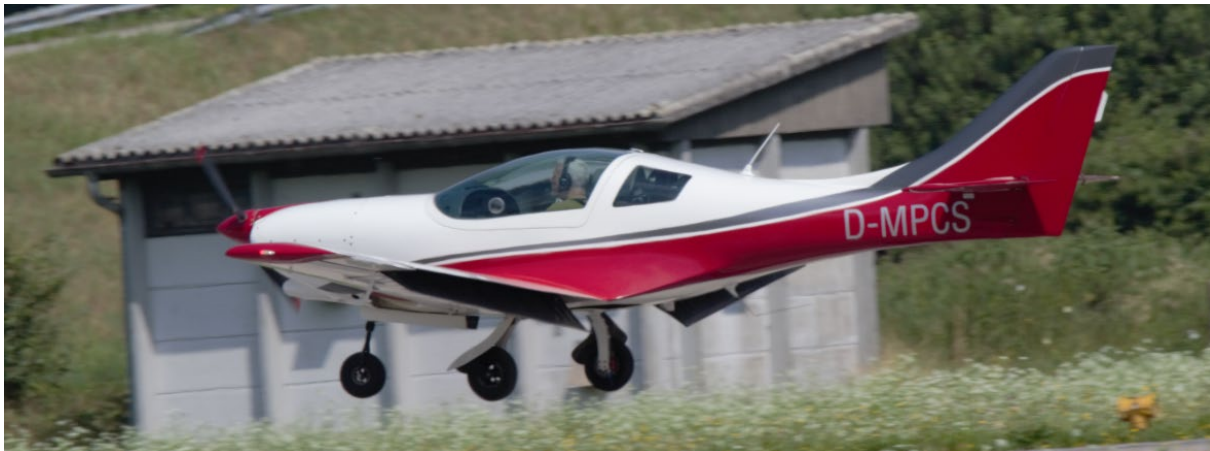
Abbildung 1: Die D-MPCS um 11:21 Uhr kurz vor dem Aufsetzen auf der Hartbelagpiste 26R in LSZL. Bugfahrwerk und die beiden Hauptfahrwerke sind deutlich sichtbar in ausgefahrenem Zustand.

Der Pilot fuhr im Endanflug wie gewöhnlich das Fahrwerk aus, worauf die Fahrwerksanzeige für alle drei Fahrwerke grün aufleuchtete. Daraus und aus den Bildern, die kurz vor dem Aufsetzen des Flugzeuges auf der Piste aufgenommen wurden (vgl. Abbildung 1), kann geschlossen werden, dass das Bugfahrwerk vor der Landung komplett ausgefahren war. Die Landung erfolgte zuerst auf dem Hauptfahrwerk. Das Bugfahrwerk wurde, wie für ein Flugzeug mit Dreibeinfahrwerk üblich, anschliessend auf der Piste aufgesetzt. Daraus lässt sich ableiten, dass beim normalen Landevorgang keine unüblich hohe Belastung auf das Bugfahrwerk auftrat.

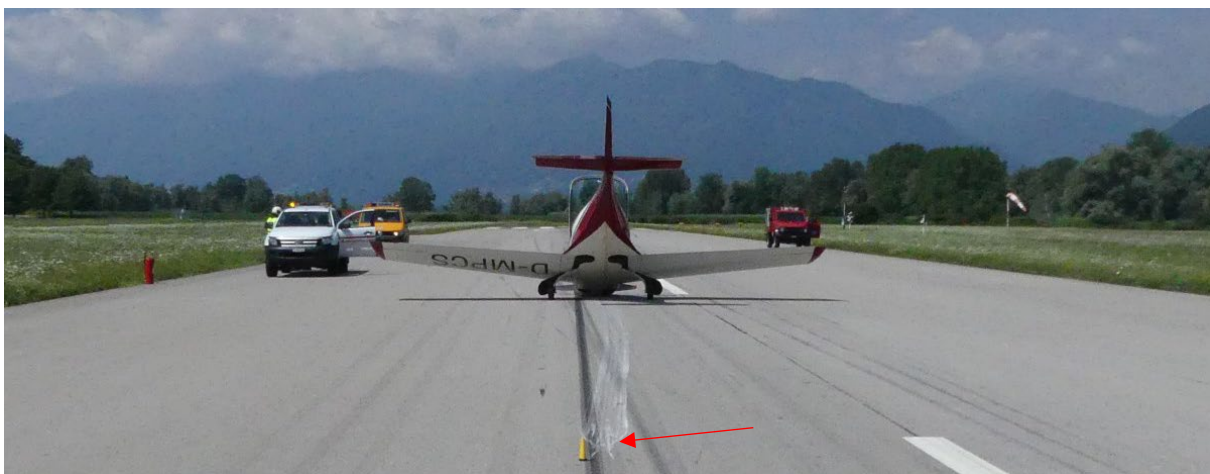
Abbildung 2: Endlage der D-MPCS mit dem Beginn der vom vorderen Rumpfboden herrührenden, weissen Schleifspuren auf der Piste (roter Pfeil).

Der Pilot blieb unverletzt und konnte das Flugzeug aus eigener Kraft verlassen. Es brach kein Feuer aus. Das Flugzeug wurde am Bugfahrwerk, am vorderen Rumpfboden, am Propeller und am Motor schwer beschädigt.

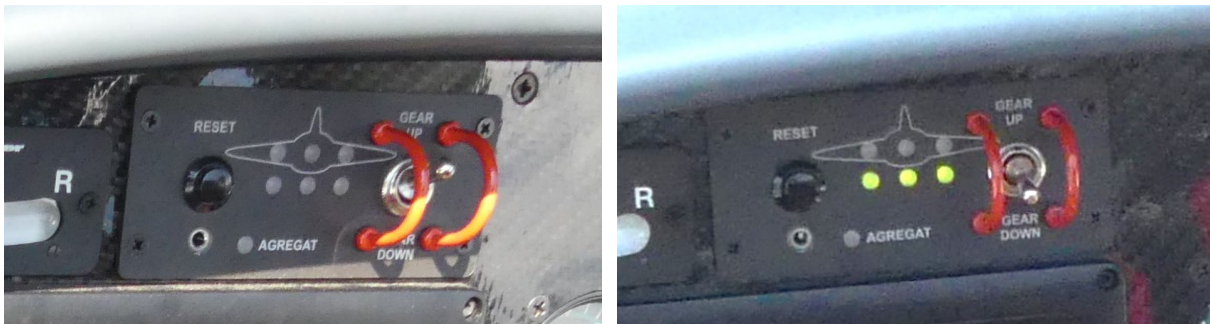
- Der elektrische Fahrwerksschalter befand sich in der oberen Position für ein eingefahrenes Fahrwerk.
- Nachdem nach Anheben des Rumpfbuges das Bugfahrwerk ausgefahren werden konnte, leuchteten die drei Fahrwerksanzeigen grün (vgl. Abbildung 3).
- Der Ausfahrmechanismus des Bugfahrwerkes war im Bereich der Ansteuerung des Hydraulikzylinders verbogen (vgl. Abbildung 4, rote Pfeile).
- Das Kniegelenk des Ausfahrmechanismus war nicht über dessen Totpunkt ausgelenkt (vgl. Abbildung 4, Punkt (4)).
- Der Hebel für das notfallmässige Ausfahren des Fahrwerkes (*emergency gear extension lever*) befand sich nicht in der normalen Position und der Sicherungsdraht war gerissen.

Abbildung 3: Fahrwerksanzeige und elektrischer Fahrwerksschalter der D-MPCS: links unmittelbar nach dem Unfall (mit ausgeschalteter Stromversorgung), rechts nach dem Anheben des Rumpfbuges und Ausfahren des Bugfahrwerkes.

Die Reaktion des Piloten, den elektrischen Fahrwerkschalter kurz zu betätigen, ist nachvollziehbar, weil damit der hydraulische Druck im Fahrwerksmechanismus wiederaufgebaut wird und dies dem Einknicken des Bugfahrwerkes entgegenwirkte. Offensichtlich gelang es ihm aber nicht, den Schalter wieder in die ausgefahrene Stellung zu bringen, da der elektrische Fahrwerkschalter nach der Landung in der eingefahrenen Stellung (*gear up*) aufgefunden wurde.

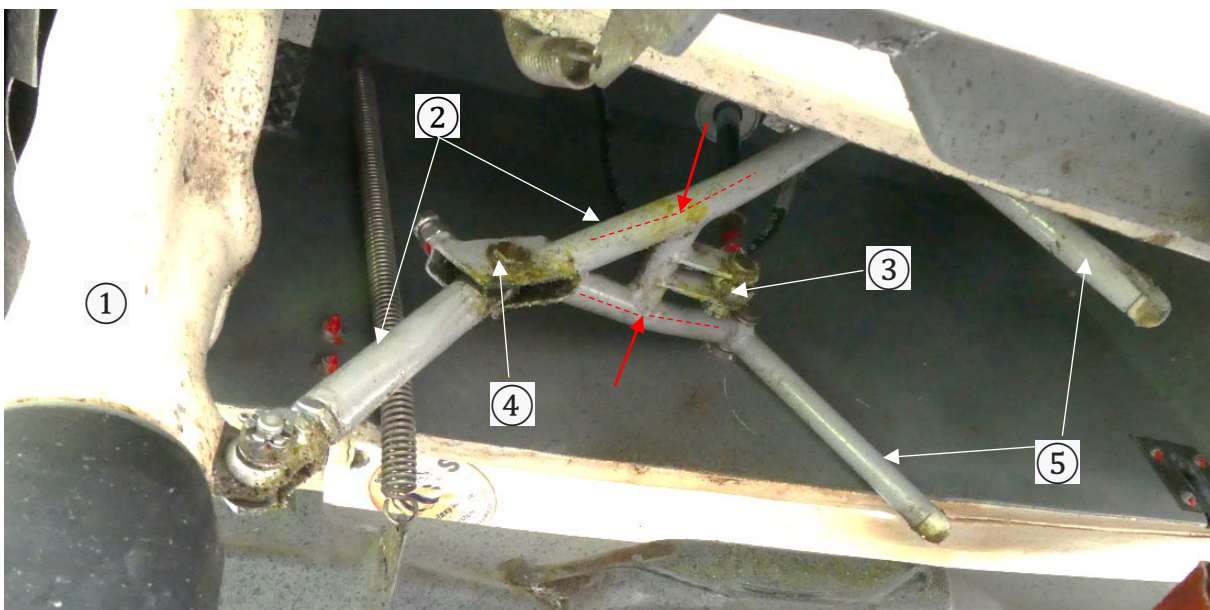
Abbildung 4: Bugfahrwerkschacht der D-MPCS mit Fahrwerksbein im ausgefahrenen Zustand (1), Ausfahrmechanismus (2) mit rot gekennzeichneten, verbogenen Streben, und Anschlussgelenk des Hydraulikzylinders (3). Das Kniegelenk (4) ist nicht über den Totpunkt ausgelenkt. Die beiden Verlängerungen (5) dienen dem Öffnen der beiden Fahrwerkstüren.

Nachdem der Pilot die Radbremsen betätigte und damit das Bugfahrwerk stärker belastet wurde, klappte dieses langsam ein. Feststellungen unmittelbar nach dem Unfall zeigten, dass bei ausgefahrenem Bugfahrwerk das Kniegelenk des Bugfahrwerkmechanismus nicht über den Totpunkt ausgelenkt und deshalb mechanisch nicht verriegelt war. Damit keine Kraft auf den Hydraulikzylinder wirkt, der nur für den Ein- resp. Ausfahrvorgang des Fahrwerkes vorgesehen ist, muss das Kniegelenk über den Totpunkt ausgelenkt sein, da es erst dann mechanisch verriegelt ist.

Der hohe Druck, der sich während des langsamen Einknickens des Bugfahrwerkes im hydraulischen System aufbaute, führte dazu, dass der Hebel für eine *emergency gear extension* aus der Normalposition gedrückt wurde und dabei der Sicherheitsdraht riss.

Wahrscheinlich war der Fahrwerksmechanismus derart justiert, dass das Kniegelenk nicht über den Totpunkt ausgelenkt wurde und in der Folge am Boden immer eine gewisse Kraft auf den Hydraulikzylinder und dessen Anschlussgelenk einwirkte. Beim vorliegenden Unfall wurde diese Kraft offensichtlich zu gross, so dass das Bugfahrwerk einknickte.
