## Rapporto sommario

<b>Aeromobile</b>	JMB Aircraft s. r. o. Aveko VL-3	D-MPCS	
<b>Esercente</b>	Privato		
<b>Proprietario</b>	Privato		
<b>Pilota</b>	Cittadino tedesco, anno 1960		
<b>Licenza</b>	Licenza di pilota di volo sportivo ( <i>Sport Pilot License</i> ), rilasciata dall'associazione tedesca Deutscher Ultraleichtflugverband e.V. ( <i>German Ultralight Association</i> )		
<b>Ore di volo</b>	<b>totali</b> 1077:24	<b>durante gli ultimi 90 giorni</b> 71:16 h	
	<b>sul modello incidentato</b> non rilevate	<b>durante gli ultimi 90 giorni</b> 71:16 h	
<b>Luogo</b>	Aerodromo di Locarno (LSZL)		
<b>Coordinate</b>	---	<b>Altitudine</b> ---	
<b>Data e ora</b>	9 luglio 2019, ore 11:21 Nel presente rapporto il tempo è indicato sempre in ora locale.		
<b>Tipo di volo</b>	Volo privato		
<b>Regole di volo</b>	Regole del volo a vista ( <i>Visual Flight Rules – VFR</i> )		
<b>Luogo del decollo</b>	Aerodromo di Saarmund (EDCS), Germania

<b>Luogo di destinazione</b>	Aerodromo di Locarno (LSZL)		
<b>Fase di volo</b>	Atterraggio		
<b>Tipo di incidente</b>	Cedimento del carrello anteriore durante l'atterraggio		
<b>Danni a persone</b>	<b>Equipaggio</b>	<b>Passeggeri</b>	<b>Terzi</b>
	Feriti liev

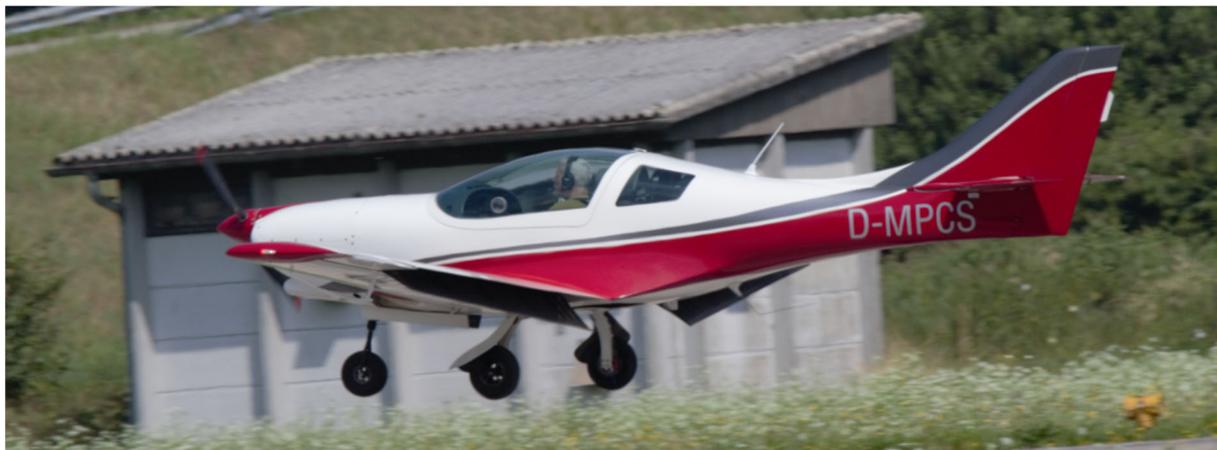
**Figura 1:** Il D-MPCS alle 11:21 poco prima di toccare la pista in duro 26R a LSZL. Si può vedere chiaramente che il carrello anteriore e i due carrelli principali sono estesi.

Il pilota ha abbassato il carrello di atterraggio, come d'abitudine, durante la fase finale dell'avvicinamento e a quel punto la spia di tutti e tre i carrelli di atterraggio è diventata verde. Da questo fatto e dalle foto scattate poco prima che l'aereo toccasse la pista (cfr. fig. 1) si può concludere che il carrello anteriore fosse completamente esteso prima dell'atterraggio. L'atterraggio è stato eseguito dapprima sui carrelli principali; successivamente è stato appoggiato sulla pista anche il carrello anteriore, come consuetudine per un aereo con un carrello di atterraggio triciclo. Se ne deduce che, essendosi trattato di un atterraggio regolare, non si era prodotto un carico insolitamente elevato sul carrello anteriore.

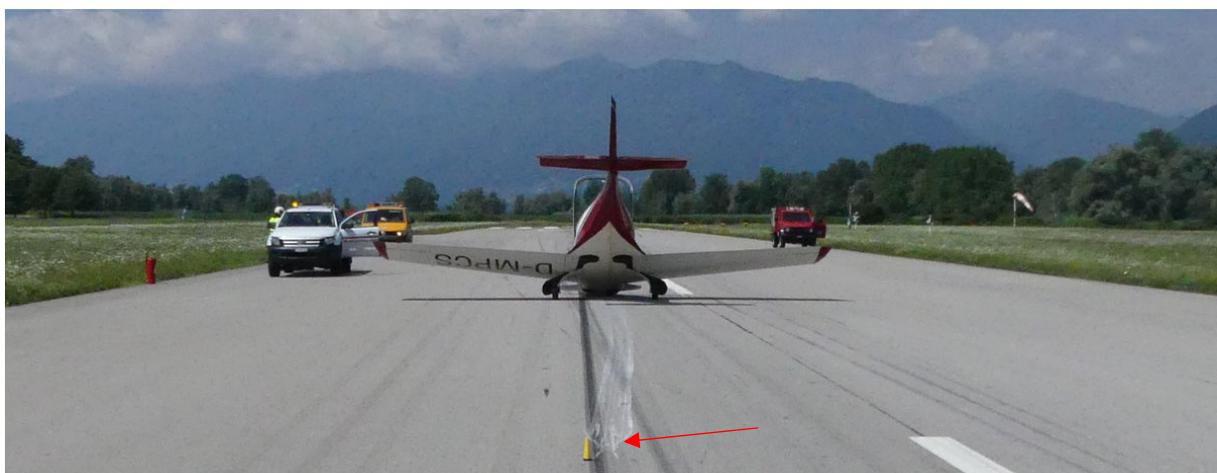
Nell'azionare i freni, il carrello anteriore ha cominciato lentamente a cedere. Il pilota ha affermato di aver subito posizionato brevemente l'interruttore elettrico del carrello di atterraggio verso l'alto, nella posizione di carrello retracts, e di nuovo verso il basso, nella posizione di carrello esteso. In questo modo avrebbe provato a riattivare il circuito idraulico del carrello per contrastare il cedimento del carrello anteriore. Il tentativo non ha funzionato, pertanto l'elica ha toccato terra e l'aereo si è fermato dopo essere scivolato in avanti con il muso della fusoliera per una breve distanza (cfr. figura 2).

**Figura 2:** Posizione finale del D-MPCS e inizio delle tracce bianche prodotte dallo sfregamento a terra del fondo del muso della fusoliera (freccia rossa).

Il pilota è rimasto illeso ed è stato in grado di abbandonare l'aereo con le proprie forze. Non si è prodotto alcun incendio. L'aereo è stato gravemente danneggiato al carrello anteriore, al fondo del muso della fusoliera, all'elica e al motore.

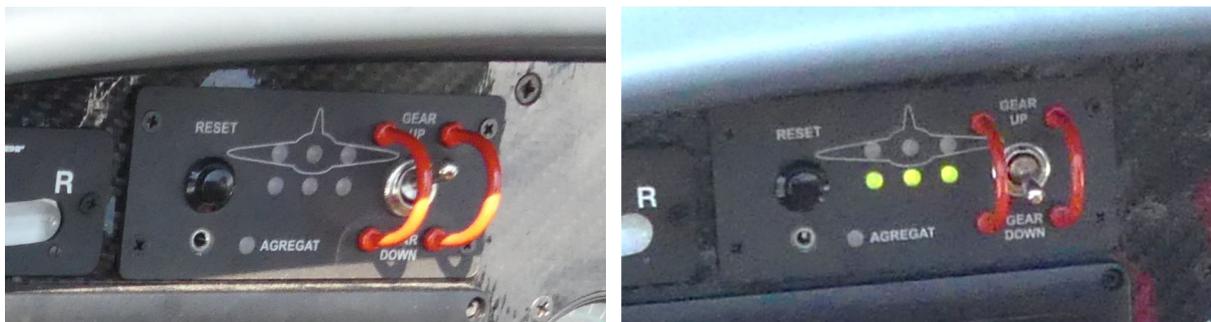
- l'interruttore elettrico del carrello di atterraggio era posizionato verso l'alto, nella posizione di carrello retratto;
- dopo che il muso della fusoliera era stato sollevato per estendere il carrello anteriore, le spie dei tre carrelli di atterraggio si sono illuminate di verde (cfr. fig. 3);
- il meccanismo di estensione del carrello anteriore era piegato all'altezza dell'attacco del cilindro idraulico (cfr. fig. 4, freccia rossa);
- il giunto "a gomito" del meccanismo di estensione del carrello anteriore non era esteso oltre il suo punto morto (cfr. fig. 4, punto (4));
- la leva per l'estensione di emergenza del carrello (*emergency gear extension lever*) non era nella posizione normale e il cavo di sicurezza era rotto.

**Figura 3:** Spie e interruttore elettrico dei carrelli di atterraggio del D-MPCS: a sinistra subito dopo il incidente (senza alimentazione elettrica), a destra dopo il sollevamento del muso della fusoliera e l'estensione del carrello anteriore.

La reazione del pilota di riattivare brevemente l'interruttore elettrico del carrello di atterraggio è comprensibile, perché in tal modo è stata ripristinata la pressione idraulica nel meccanismo del carrello di atterraggio con l'intento di contrastare il cedimento del carrello anteriore. A quanto pare, però, il pilota non è riuscito a riportare l'interruttore nella posizione corrispondente all'estrazione del carrello: dopo l'atterraggio, infatti, l'interruttore è stato trovato nella posizione di carrello retratto (*gear up*).

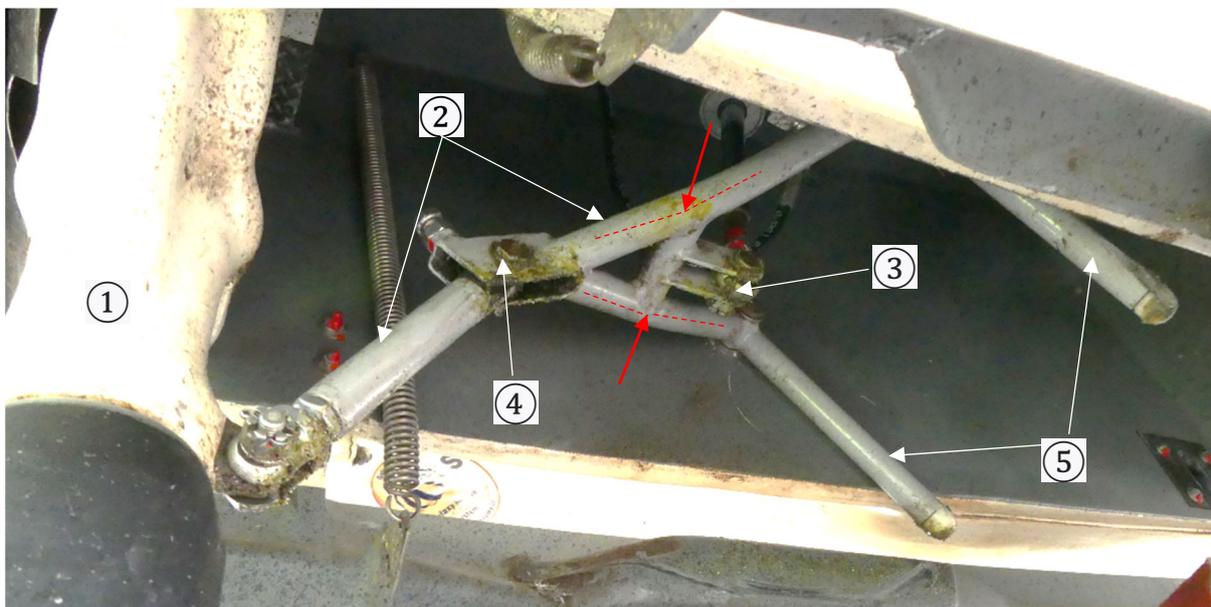
**Figura 4:** Alloggiamento del carrello anteriore del D-MPCS con la gamba del carrello in posizione estesa (1), meccanismo di estensione (2) con le leve piegate (contrassegnate in rosso) e giunto di collegamento del cilindro idraulico (3). Il giunto "a gomito" (4) non è esteso oltre il punto morto. Le due estensioni (5) servono ad aprire le due porte del carrello.

Dopo che il pilota ha azionato i freni, aumentando in tal modo il carico sul carrello anteriore, quest'ultimo ha lentamente ceduto. Dalle constatazioni fatte subito dopo il incidente è emerso che quando il carrello anteriore era esteso il giunto "a gomito" non era aperto oltre il punto morto e quindi non era bloccato in modo meccanico. Per garantire che non venga applicata alcuna forza al cilindro idraulico, che è preposto solo alla retrazione o estensione del carrello di atterraggio, il giunto "a gomito" deve essere esteso oltre il punto morto, perché solo allora è bloccato meccanicamente.

Probabilmente il meccanismo del carrello d'atterraggio era stato regolato in modo tale che il giunto "a gomito" non poteva estendersi oltre il punto morto, esercitando di conseguenza sempre una certa forza a terra sul cilindro idraulico e sul suo giunto di collegamento. Nel caso del incidente in questione questa forza è diventata evidentemente troppo grande, causando il cedimento del carrello anteriore.
