Schlussbericht Nr. 2331 der Schweizerischen Sicherheitsuntersuchungsstelle SUST

über die Kollision der Flugzeuge
Ikarus C 42 B, D-MSON und D-MUHH,

vom 23. August 2015

über der Ortschaft Dittingen (BL)

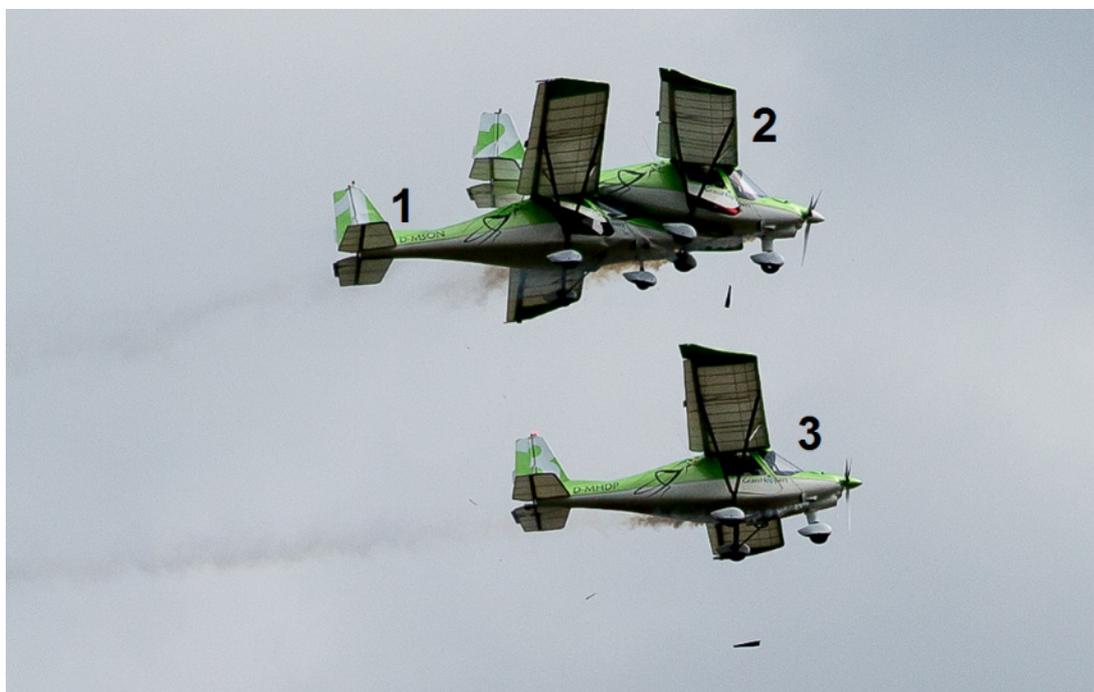
Abbildung 3: Kollision zwischen Flugzeug 1 und 2 (Bildaufnahmezeit 11:21:22 Uhr), Quelle: Privatperson.

Die Flugzeuge 1 und 2 kollidierten um 11:21 Uhr (vgl. Abbildung 3). Beim Zusammenstoss der Oberseite von Flugzeug 1, eingetragen als D-MSON, mit der Unterseite des hinteren Rumpfteils von Flugzeug 2, eingetragen als D-MUHH, kippte das Flugzeug 2 um die Querachse nach vorne unten, worauf es in einer Fluglage mit seiner Nase senkrecht nach unten abstürzte. Das Flugzeug zerschellte an einem Unterstand im Dorf Dittingen und wurde dabei vollständig zerstört. Der Unterstand wurde durch brennende Trümmerteile in Brand gesetzt. Der Pilot wurde tödlich verletzt.

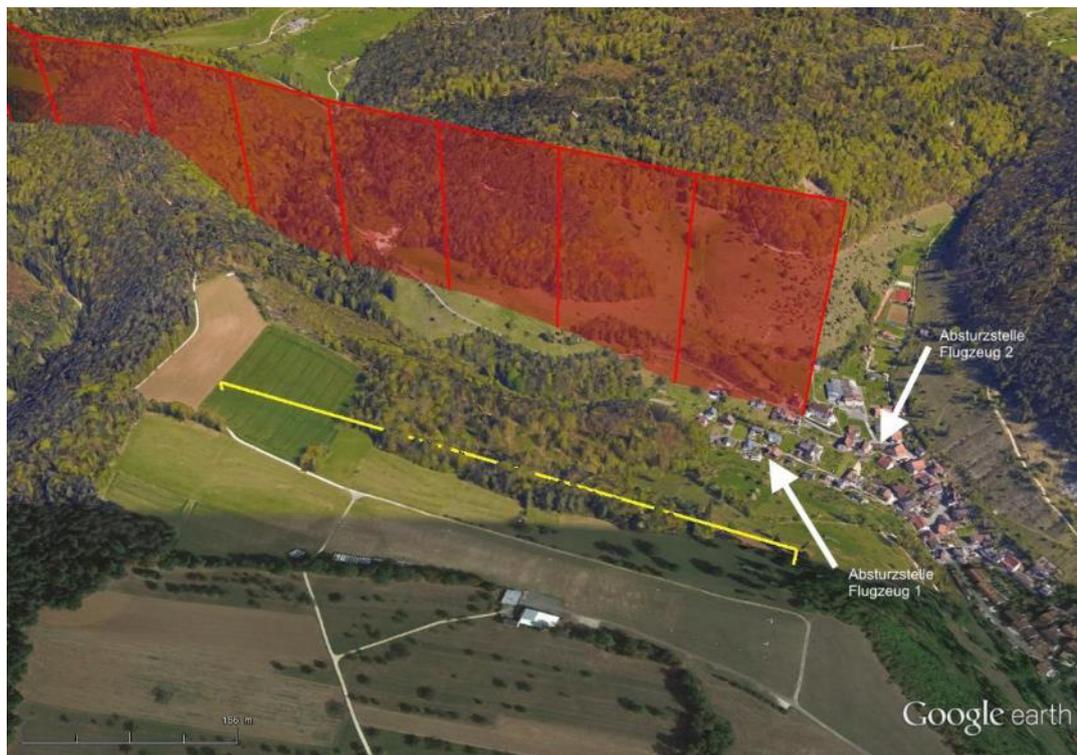
Das Flugzeug 3 flog vor der Kollision auf einer Flughöhe von rund 730 m/M (vgl. Abbildung 6), was einer Höhe von ungefähr 200 Meter über der Flughöhe entspricht. Flugzeug 1 flog ungefähr 300 m nördlich der Vorführrachse auf einem Kurs ungefähr 115° in Richtung des Dorfes Dittingen. Die Kollision zwischen Flugzeug 1 und Flugzeug 2 ereignete sich über dem nordwestlichen Dorfteil von Dittingen.

Abbildung 6: Vorführrachse (gelbes Geradensegment), Flugweg von Flugzeug 3 (rot, von links nach rechts führend) mit Datenpunkten im Zeitabstand von 5 Sekunden und die Absturzstellen der Flugzeuge 1 und 2 im Dorf Dittingen eingetragen in Google earth. Der letzte Datenpunkt des eingetragenen Flugweges entspricht der Position zum Zeitpunkt der Kollision (vgl. mit letztem Datenpunkt in Abbildung 20).

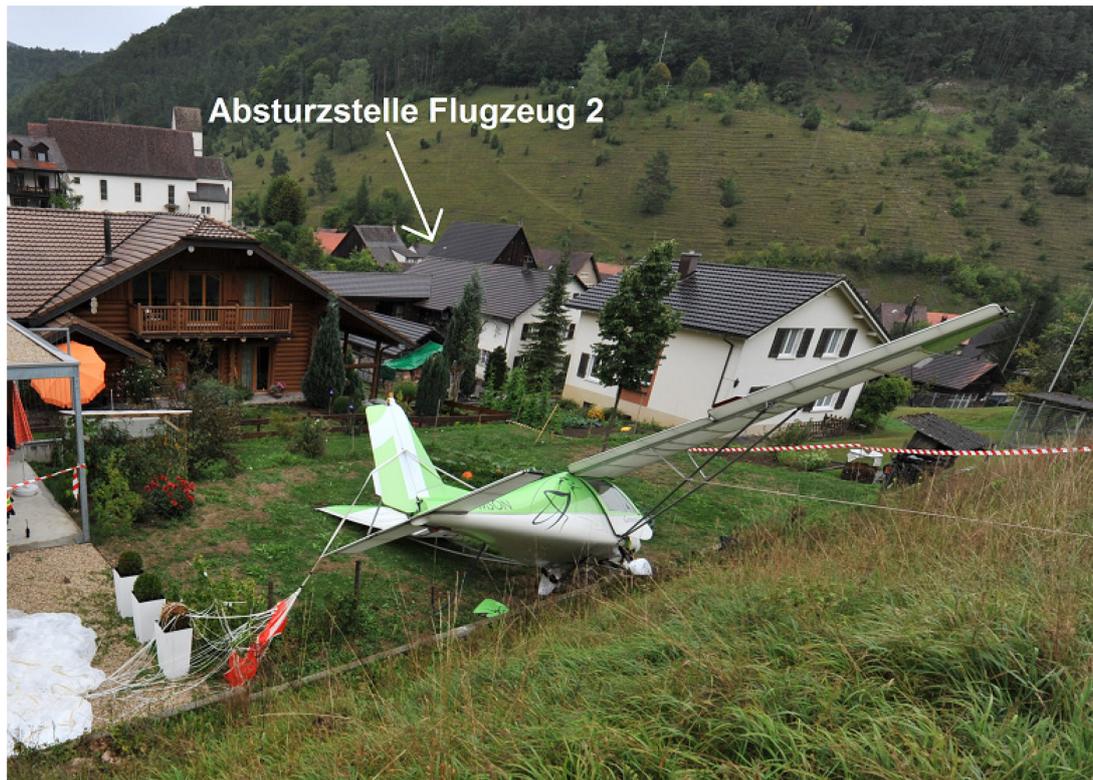
Das Flugzeug 1 ging am Fallschirm des Rettungssystems hängend, im Garten eines Einfamilienhauses am südwestlichen Dorfrand zu Boden (vgl. Abbildung 7). Das Flugzeug wurde beim Aufschlag infolge des unebenen Geländes stark beschädigt.

Abbildung 7: Die Absturzstelle von Flugzeug 1 lag im Garten eines Einfamilienhauses. Diese war etwa 200 Meter westlich vom Wrack des Flugzeuges 2 entfernt.

Das ballistische Rettungssystem (*Ballistic Recovery System* – BRS) von Flugzeug 1 wurde rasch ausgelöst und funktionierte einwandfrei. Anzumerken ist, dass die Wahl der Landezone nicht aktiv beeinflusst werden kann. Im vorliegenden Fall kam das Flugzeug im Garten eines Einfamilienhauses zu Boden und es entstand nur geringfügiger Landschaden; das dabei entstandene Schadensausmass war zufällig (vgl. Abbildung 7).

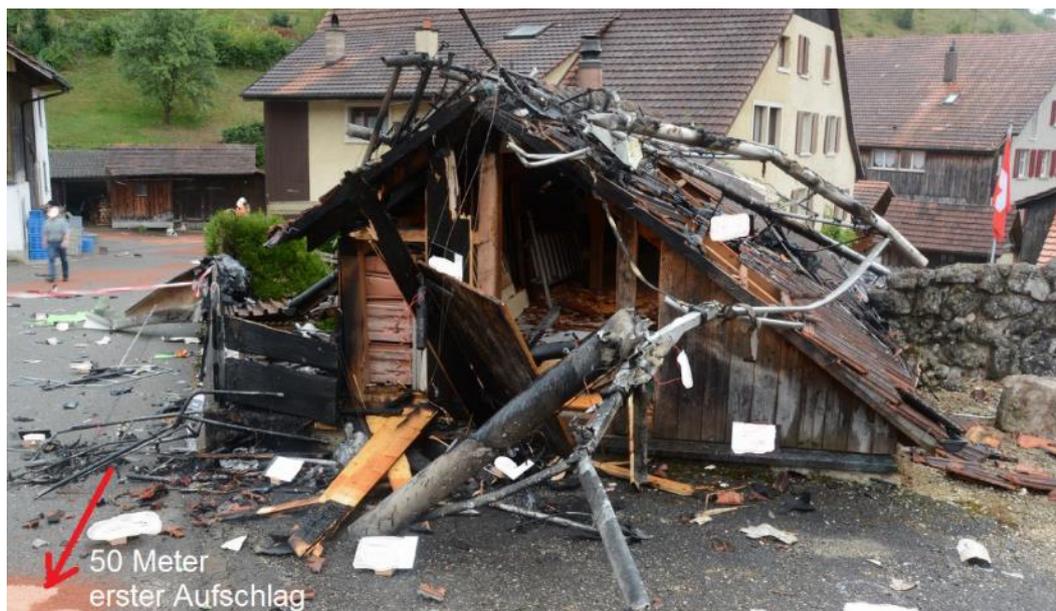
Das Flugzeug 2 war im Dorfczentrum auf die Dorfstrasse gestürzt und zerschellt. Teile des Wracks prallten in einen etwa 50 Meter davon entfernten Unterstand. Der Grossteil des Wracks blieb im Bereich des Unterstandes liegen und verbrannte. Der obere hintere Rumpfteil aus Kunststoff flog in den angrenzenden Garten und lag nicht in der Brandzone des Unterstandes (vgl. Abbildung 8).

Abbildung 8: Die Absturzstelle von Flugzeug 2 im Zentrum des Dorfes Dittingen.

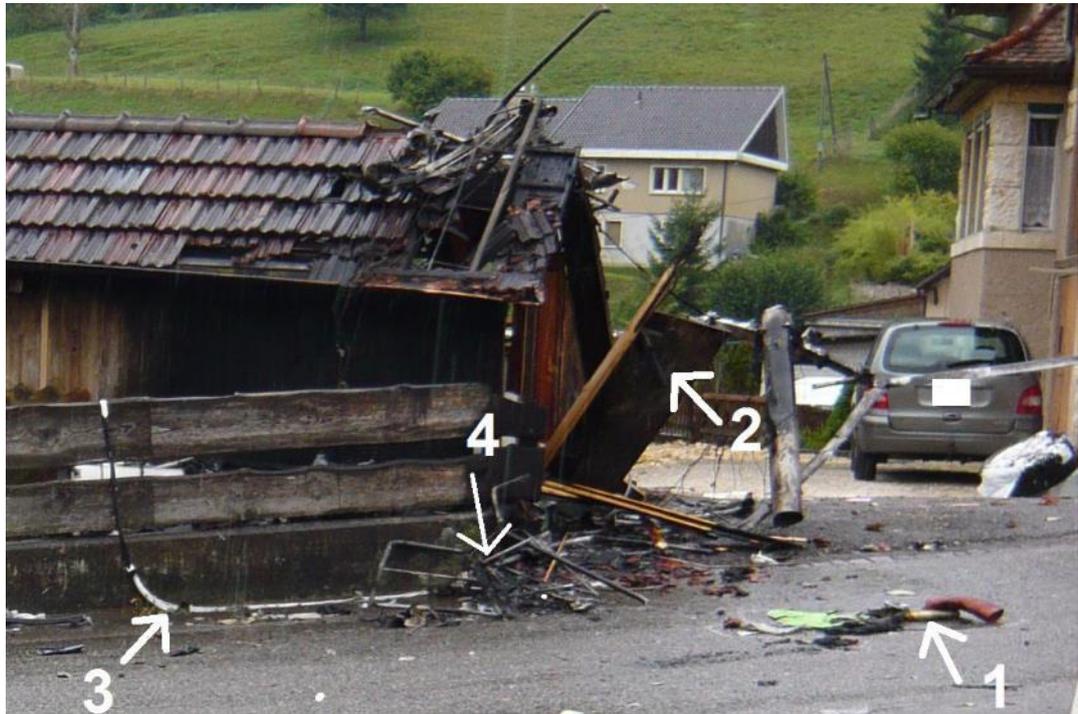
Auf der Unfallstelle konnte der ausgebrannte Raketenkörper, das Abschussrohr der Raketenmotoreinheit, die Fallschirmauszugsleine und Teile der Fallschirmkalotte gefunden werden (vgl. Abbildung 9). Allgemein zeigten die Teile Spuren von Hitzeeinwirkung.

Abbildung 9: Die Absturzstelle von Flugzeug 2 mit: Raketenkörper (1), Abschussrohr der Raketenmotoreinheit (2), Fallschirmauszugsleine (3) und Fallschirmkalotte (4).

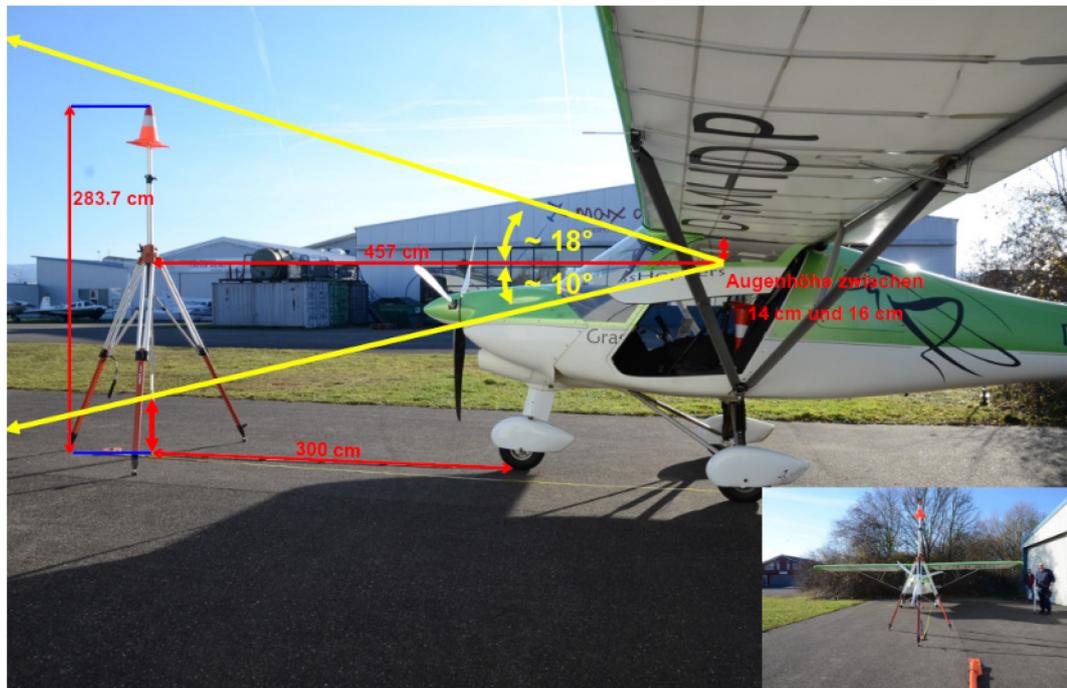
Wegen der flugzeugbedingten eingeschränkten Sicht (vgl. Abbildung 12) konnte Pilot 1 die beiden vor ihm fliegenden Flugzeuge jeweils nur bei den Übergängen von einem Wellental nach oben sowie vom Kulminationspunkt einer Welle nach

Zur Rekonstruktion der Sichtbarkeit der Flugzeuge 2 und 3 aus dem Cockpit des Flugzeuges 1 in der Figur Welle ist vor allem die Blickrichtung in Flugrichtung von Interesse (vgl. Abbildung 12).

Abbildung 12: Sichtfelddokumentation anhand des Flugzeuges Comco Ikarus C-42 B, D-MHDP, mit approximativen Sichtwinkeln nach oben ($\sim 18^\circ$) und nach unten ($\sim 10^\circ$) bei einer Blickrichtung in Flugrichtung

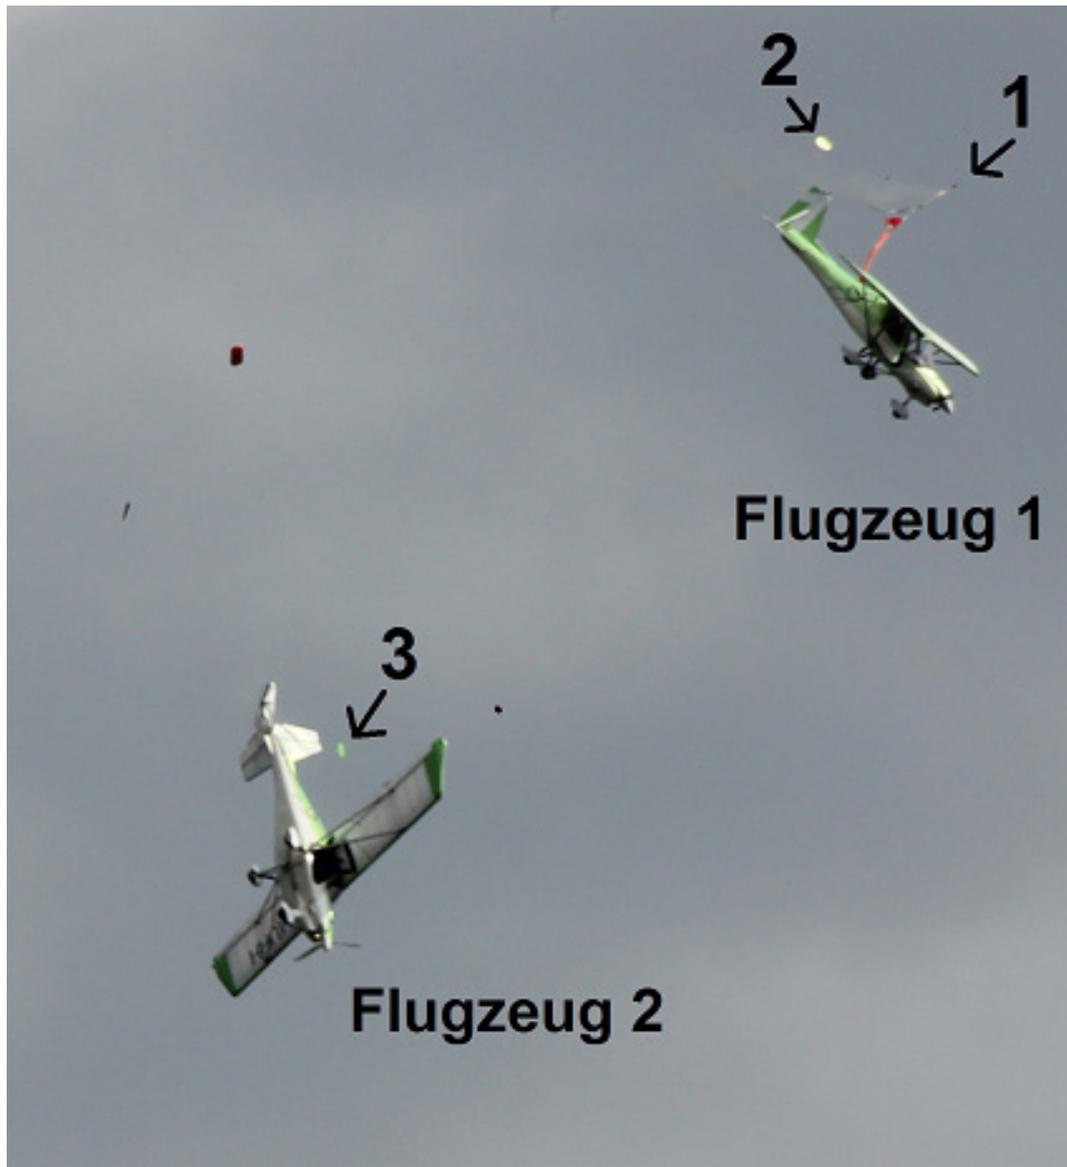
Anhand des Videomaterials konnte festgestellt werden, dass etwa 2 Sekunden nach dem Zusammenstoss die Rakete des ballistischen Rettungssystems (BRS) das Flugzeug verliess und den Fallschirm hinter dem Flügel zum Flugzeugrumpf hinauszog (vgl. Abbildung 13). Das BRS funktionierte einwandfrei und das Flugzeug schwebte, vom Fallschirm gebremst, in den Garten eines Einfamilienhauses. Der Pilot wurde leicht verletzt. Das Flugzeug wurde schwer beschädigt.

Abbildung 13: Flugzeuge 1 und 2 ungefähr 1 Sekunde nach der Kollision. D-MSON: Rakete zieht Fallschirm (1) aus Flugzeug, Abschlussdeckel (2). D-MUHH: Abschlussdeckel (3).

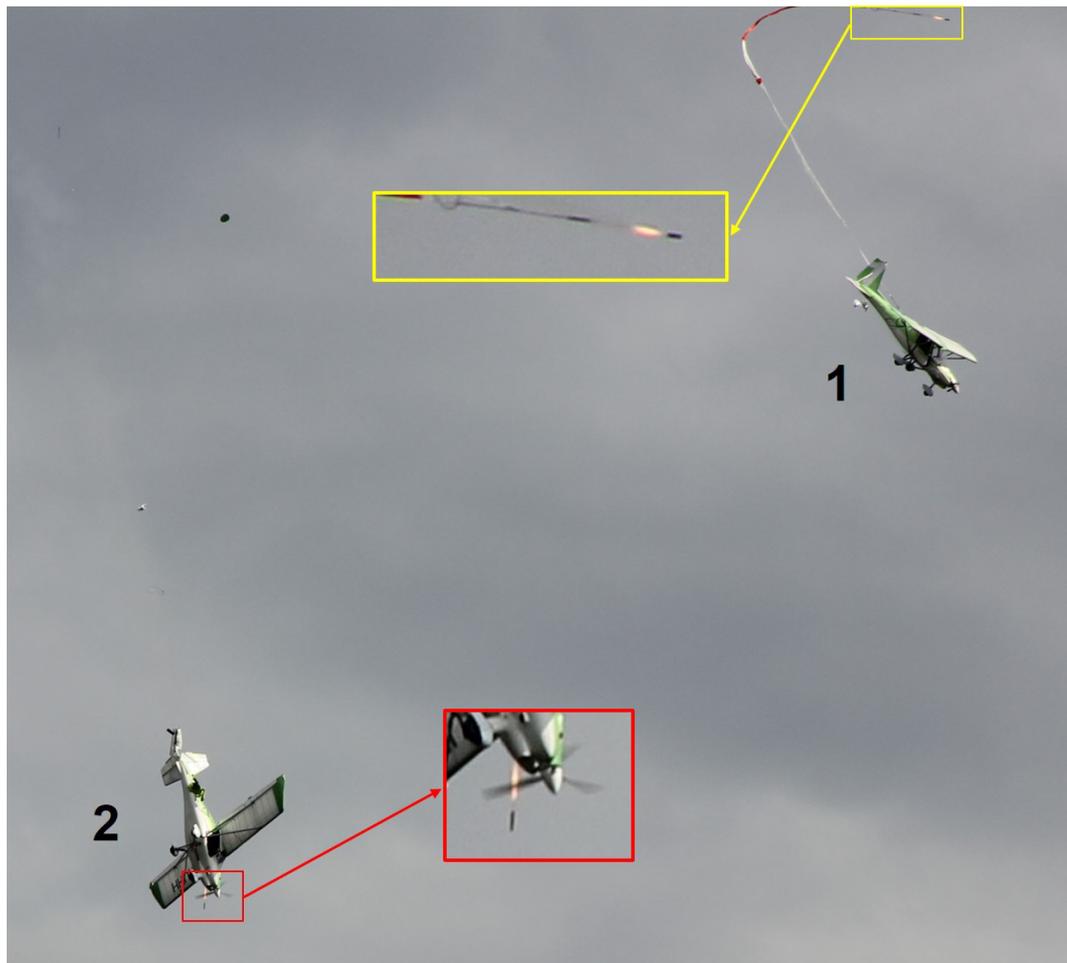
Ebenso konnte festgestellt werden, dass die brennende Rakete des BRS im Bereich des Propellers sichtbar wurde (vgl. Abbildung 14).

Abbildung 14: Flugzeug 1 und Flugzeug 2 nach der Kollision. Das Detailbild bei Flugzeug 1 zeigt den Raketenkörper des BRS mit dem Feuerschweif und die Auszugsleine des Fallschirms. Im Detailbild bei Flugzeug 2 ist im Bereich des Propellers nur der Raketenkörper, in Flugrichtung nach vorne, mit dem Feuerschweif sichtbar. Die Auszugsleine ist nicht erkennbar.

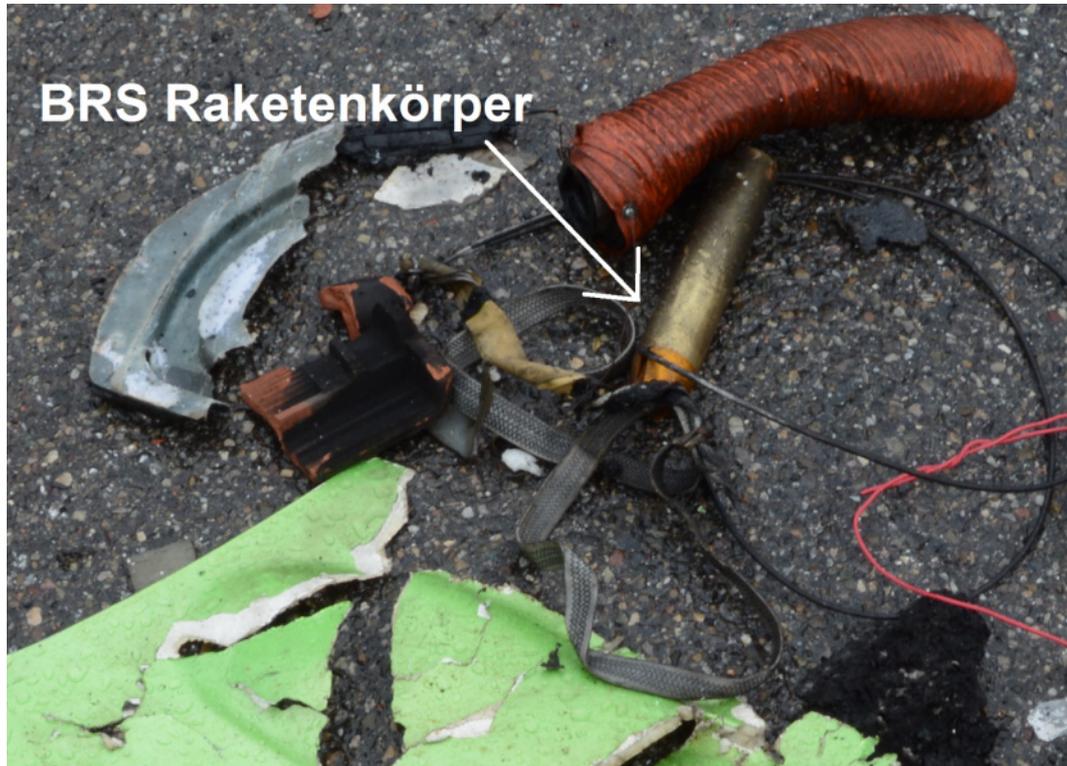
Rakete mit dem Stahlseil und der Zuggurte lagen ungefähr 3 Meter neben dem in Brand geratenen Schuppen auf der Dorfstrasse.

Die Einsatzleitung der Rettungskräfte und die Mitarbeiter der SUST erkannten die mögliche Gefährdung durch den Raketenkörper des ballistischen Rettungssystems. Dennoch wurden herumliegende Trümmerteile von später eingetroffenen Mitarbeitern der Untersuchungsorgane angefasst und markiert, bevor diese von Fachleuten für die Handhabung explosiver Stoffe als ungefährlich deklariert wurden (vgl. Abbildung 9 und Abbildung 15).

Abbildung 15: Raketenkörper des Rettungssystems der D-MUHH, mit dem Stahlseil und der Zuggurte auf der Dorfstrasse.
