## Summarischer Bericht

| Luftfahrzeug | Airbus A320-214 B4, MSN 1550 | EC-HTD | | |
| Art des schweren Vorfalls | Ausfall der Navigationsinstrumente | | | |

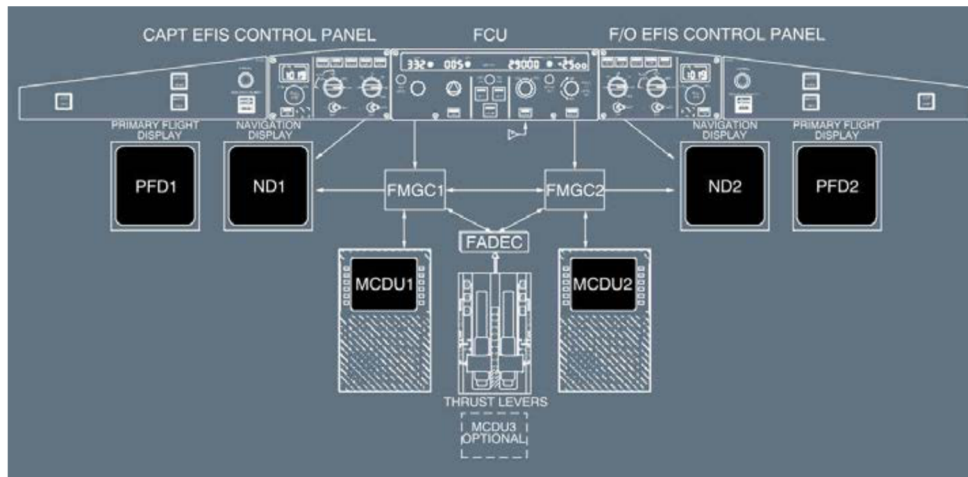
**Abbildung 1:** Schnittstelle Flugbesatzung – FMGC (*Flight Management Guidance Computer*) (Quelle: FCOM des Flugbetriebsunternehmens)

Abbildung 1 zeigt die Schnittstellen zwischen den einzelnen Systemen und deren Komponenten. Die Dateneingabe für die FMGC erfolgt über die MCDU. Die FMGC wiederum liefern Daten an die MCDU und Angaben zur Darstellung auf den ND im Cockpit.

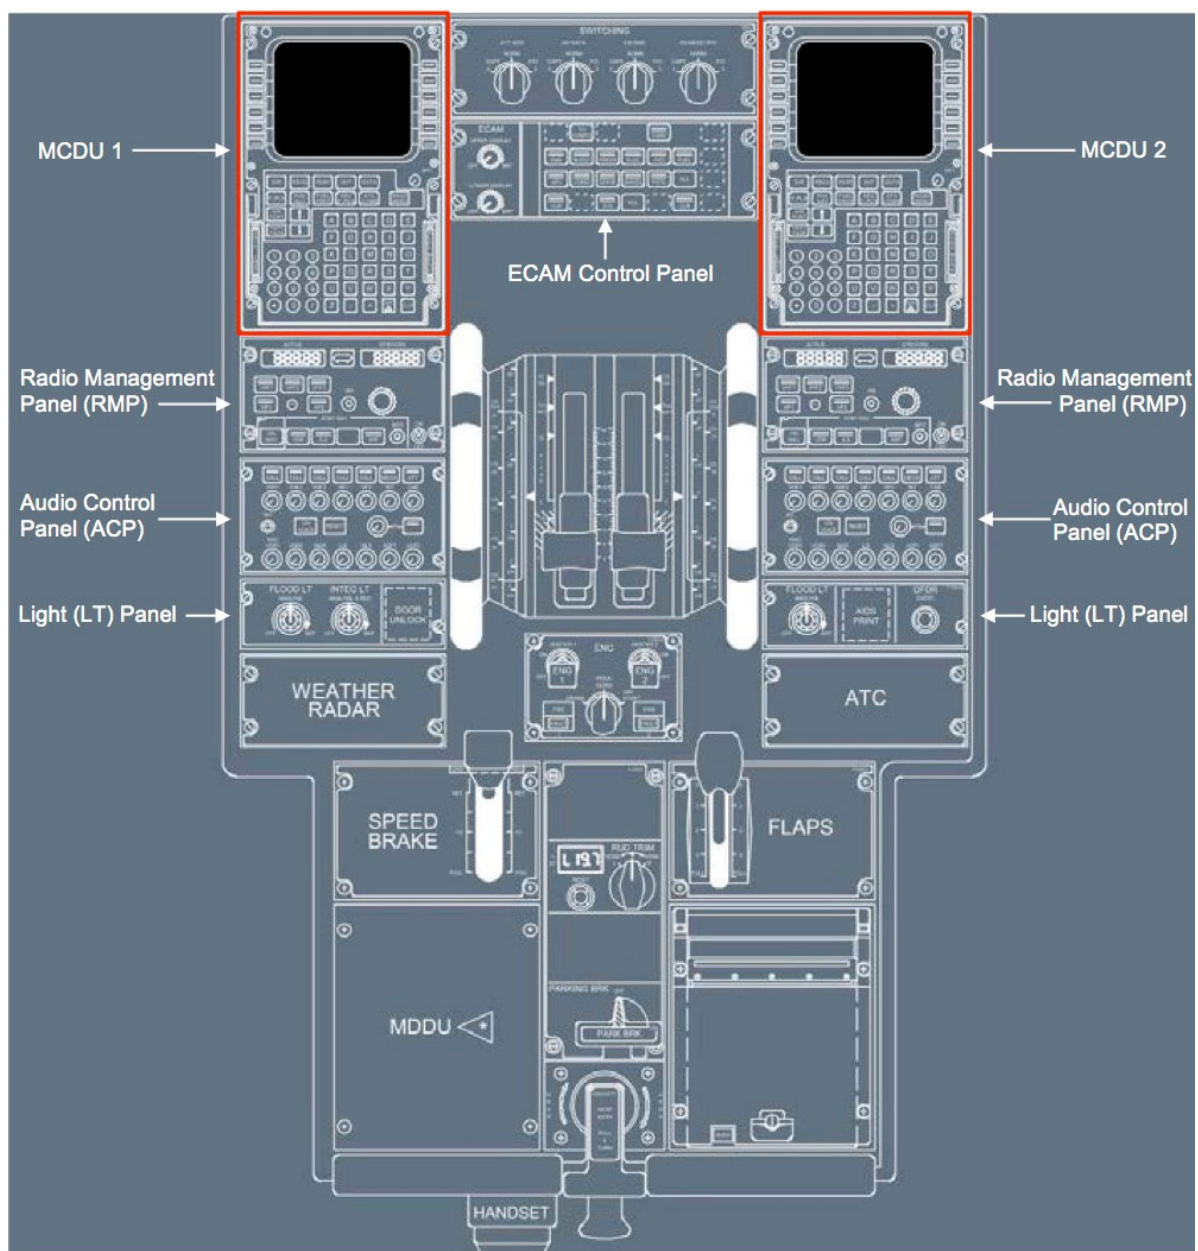
**Abbildung 3:** *Center pedestal* mit den beiden MCDU (rot markiert). (Quelle: FCOM des Flugbetriebsunternehmens)

Beide Piloten verfügen im *center pedestal* über je eine MCDU (*multi purpose control and display unit* (vgl. Abbildung 5)). Diese dienen zur Eingabe praktisch aller für einen Flug relevanten Daten.

Die beiden MCDU sind die Schnittstelle zu den beiden *Flight Management Guidance Computer* (FMGC) (vgl. Abbildung 1). Diese erhalten über die MCDU die Angaben über vertikale und horizontale Flugführung, sowie Geschwindigkeitsprofile. Die Flugbesatzung kann über die MCDU ebenfalls vorgewählte Flugrouten modifizieren, Leistungsdaten ändern oder spezielle Funktionen über das Flug Management wählen. Auf der MCDU können zusätzliche Daten von peripheren Systemen wie das *Centralized Fault Display System* (CFDS), das *Communication Addressing and Reporting System* (ARINC), das *Air Traffic Service* (ATSU) etc. angezeigt werden. Werden auf der MCDU Daten eingegeben, die unlogisch sind oder die Flugzeug Kapazität überschreiten, werden diese Daten nicht berücksichtigt oder es wird eine entsprechende Meldung (*advisory message*) angezeigt.

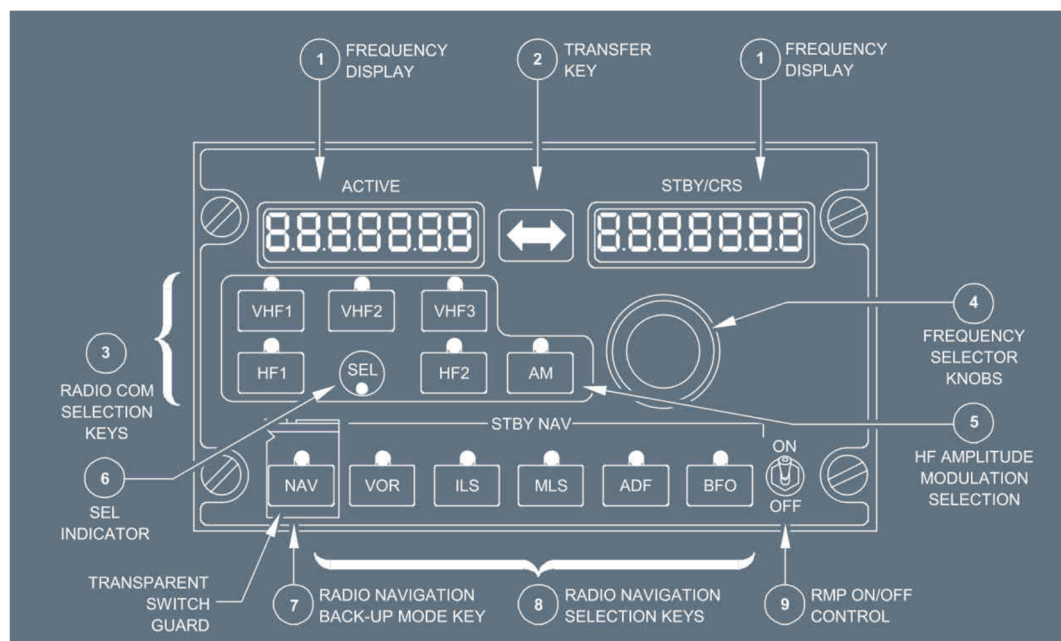
**Abbildung 4:** Radio Management Panel (RMP) (Quelle: FCOM des Flugbetriebsunternehmens)

*„If both FMGCs fail, the flight crew can use the RMPs (Radio Management Panels 1 and 2) for back up tuning. Either RMP controls ILS. Prior to select an ILS frequency on one of the RMPs, the flight crew has to select “NAV” button from RMP 1 and RMP 2. If the ILS has a DME, the PFD will not display the DME distance. In this situation, the flight crew will fly without DME information. If necessary, increase the Decision Height (DH) accordingly.“*

Gemäss Angaben der Flugbesatzung war ein *backup tuning* nicht möglich. Ob dies darauf zurückzuführen ist, dass der Copilot den NAV *button* nur auf einer RMP gedrückt hatte, oder die *back up tuning* Funktion im Flug durch einen FMGC blockiert war, konnte nicht ermittelt werden.
