Schlussbericht Nr. 2362 der Schweizerischen Sicherheitsuntersuchungsstelle SUST

über den schweren Vorfall des Flugzeu-
ges Pilatus PC-6/B2-H4, EC-IBY

vom 21. Dezember 2016

Flugplatz Buochs (LSZC)

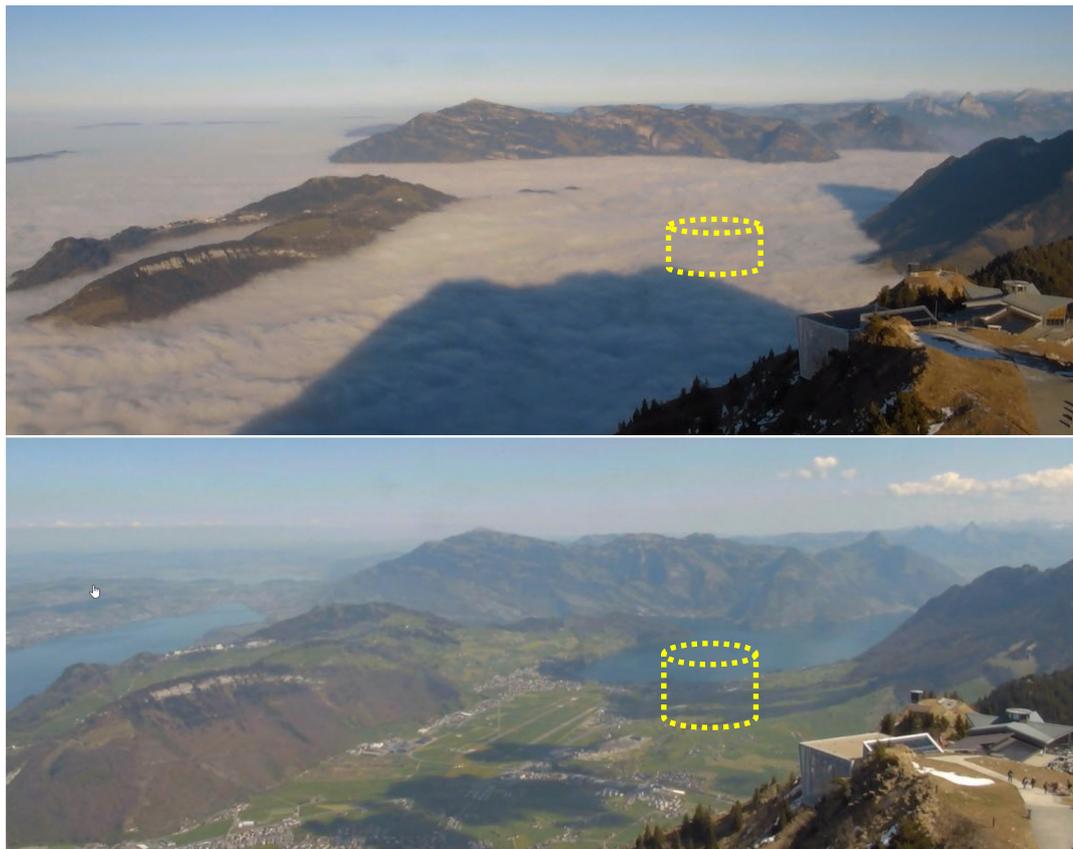
Abbildung 1: Webcambilder aufgenommen auf der Station Stanserhorn mit Blick nach Nordost in Richtung Flugplatzgelände zum Zeitpunkt des schweren Vorfalls (oben) und zum Vergleich eine Aufnahme vom 10. April 2017. Die gelb gestrichelten Zylinder zeigen den Bereich über der Wolkendecke (oben) resp. über dem Gelände, innerhalb dem der Sinkflug durchgeführt wurde.

Um das Gelände unterhalb der Stratusbewölkung zu illustrieren, wurde aus der Datenbank der Webcam vom Stanserhorn eine Aufnahme gesucht, worauf ersichtlich ist, wie das Gelände im Süden des Flugplatzes (rechts des unteren, gelb gestrichelten Zylinders) ansteigt.

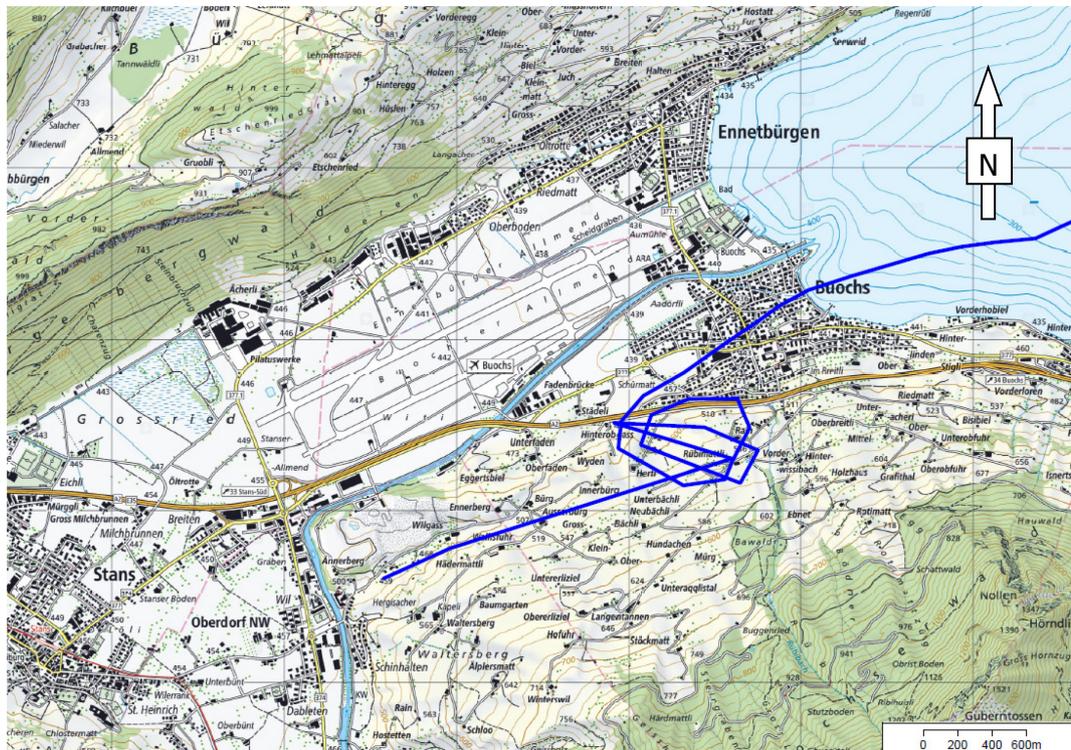
Abbildung 3: Draufsicht des Flugweges der EC-IBY in der Schlussphase des Fluges. Quelle der Basiskarte: Bundesamt für Landestopografie.

Wie diese Aufzeichnungen zeigen, erfolgte der Sinkflug durch die Wolkendecke im Raum südlich der Ortschaft Buchs über einer Grundfläche, die geringer als 1 km² ist.

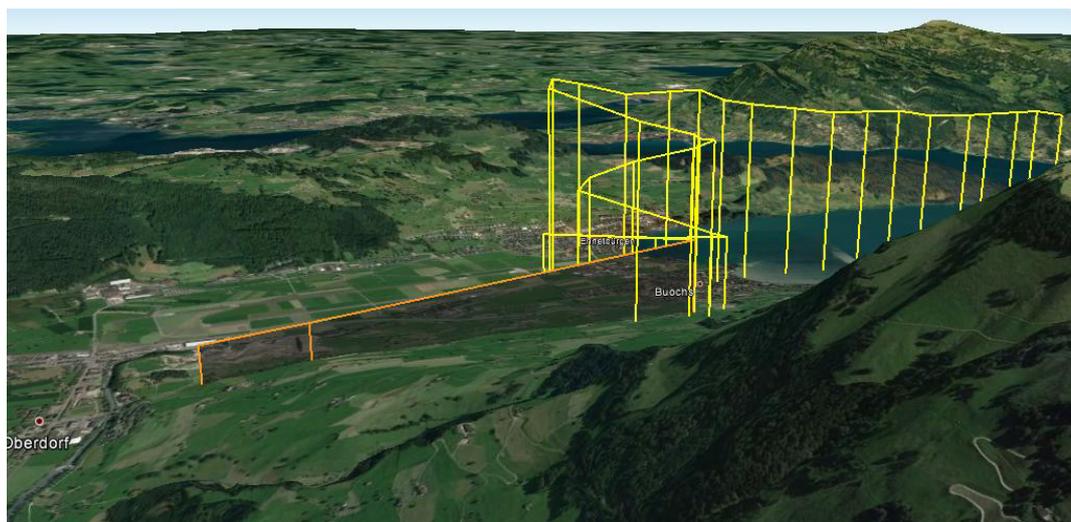
Abbildung 4: 3D Seitenansicht des in Abbildung 3 dargestellten Flugweges. Quelle der Basiskarte: Google Earth.

Die gelbe Linie illustriert, wie sich die Flughöhe zwischen 15:03:17 Uhr und 15:04:37 von rund 5000 ft auf knapp 2800 ft verringerte, bevor die Maschine einem Gegenanflug (orange Linie) auf die Piste 06 folgte. Die Flughöhe verringerte sich

dabei kontinuierlich weiter und betrug in der Endphase der Aufzeichnung, vor Eindrehen in den Queranflug, zeitweise 100 bis 150 m über Grund.
