## Summarischer Bericht

Luftfahrzeugmuster	Cessna Aircraft 525A		EC-KES	
Halter	Taespejo Portugal, Lda, Rua de Grivão, 12B, 7350-076 Elvas, Portugal			
Eigentümer	Banco Santander, S.A., Rua de Grivão, 12B, 7350-076 Elvas, Portugal			
Kommandant	Portugiesischer Staatsbürger, Jahrgang 1967			
Ausweis	Berufspilotenlizenz für Flugzeuge ( <i>Commercial Pilot Licence Aeroplane</i> – CPL(A)) nach der Europäischen Agentur für Flugsicherheit ( <i>European Aviation Safety Agency</i> – EASA), ausgestellt durch die Portugiesische Zivilluftfahrtbehörde ( <i>Autoridade Nacional da Aviação Civil</i> – ANAC)			
Flugstunden	insgesamt	6878 h	während der letzten 90 Tage	89:22 h
	auf dem Luftfahrzeugmuster	3540 h	während der letzten 90 Tage	89:22 h
Copilot	Spanischer Staatsbürger, Jahrgang 1985			
Ausweis	CPL(A)) nach EASA, ausgestellt durch die Spanische Agentur für Flugsicherheit ( <i>Agencia Estatal de Seguridad Aérea</i> – AESA)			
Flugstunden	insgesamt	1001:25 h	während der letzten 90 Tage	78:48 h

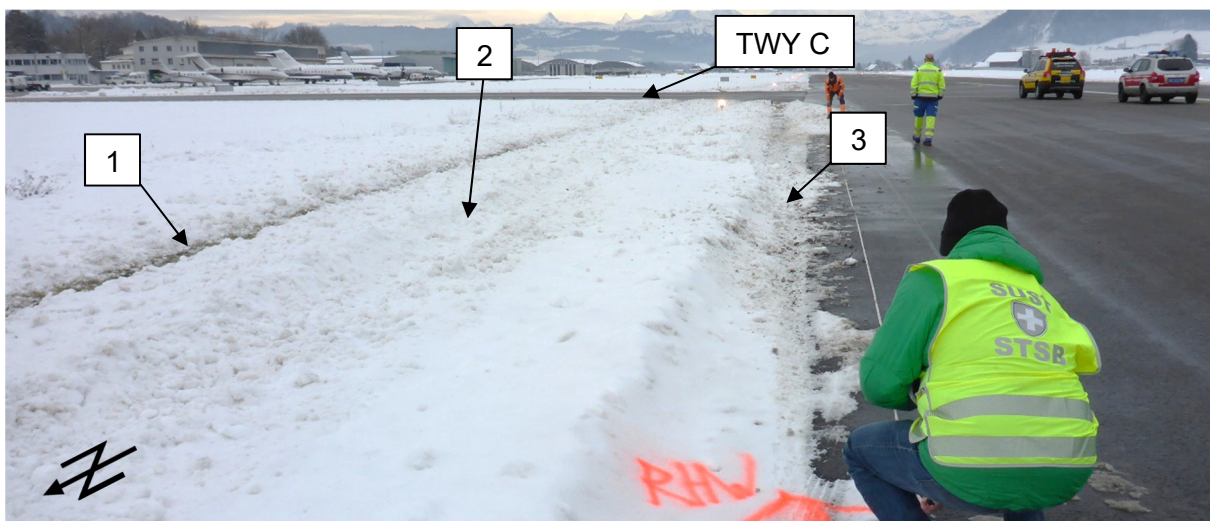
Die Radspuren im Schnee wurden noch in der Nacht und ein zweites Mal am darauffolgenden Tag vermessen. Eine erste Radspur, die aufgrund des Spurenverlaufs dem linken Hauptfahrwerk zugeordnet werden konnte (vgl. Abbildung 2 und Abbildung 3), begann mit einem leichten Eindruck etwa 0.5 m links der Pistenbegrenzung im Schnee rund 65 m vor dem TWY B und endete etwa 2 m links der Pistenbegrenzung und rund 27 m vor dem TWY B. Unmittelbar nach dem TWY B begann die Spur des linken Hauptfahrwerkes wieder, diesmal mit einem Eindruck bis auf den gefrorenen Boden unter dem Schnee. Rund 42 m nach dem TWY B und etwa 1 m links der Pistenbegrenzung begann die Radspur des Bugfahrwerkes im Schnee, die im weiteren Verlauf nur einen geringen Eindruck im Schnee hinterliess. Rund 60 m vor dem TWY C führte auch die Radspur des rechten Hauptfahrwerkes links von der Pistenbegrenzung in den Schnee (vgl. Abbildung 1). Nach dem TWY C führten die Radspuren in einer deutlichen Rechtsbiegung zurück auf die Piste, wo sie rund 75 m nach dem TWY C endeten.

**Abbildung 1:** Ansicht in südöstlicher Richtung entlang der linken Pistenbegrenzung, rund 60 m vor dem TWY C): Links ist die Radspur des linken Hauptfahrwerkes (1), rechts daneben der leichte Eindruck der Radspur des Bugfahrwerkes (2) und rechts die Radspur des rechten Hauptfahrwerkes (3, orange Pfeilspitze mit Schrift „RHW“) sichtbar.

Der Abstand zwischen den beiden äusseren Radspuren im Schnee betrug rund 4.9 m, was dem Radabstand zwischen den Rädern des Hauptfahrwerkes einer Cessna 525A entspricht. Im Bereich zwischen dem TWY B und dem Ende der Radspuren im Schnee nach dem TWY C wurden sechs Pistenrand- bzw. Rollwegleuchten beschädigt oder zum Teil komplett abgerissen.

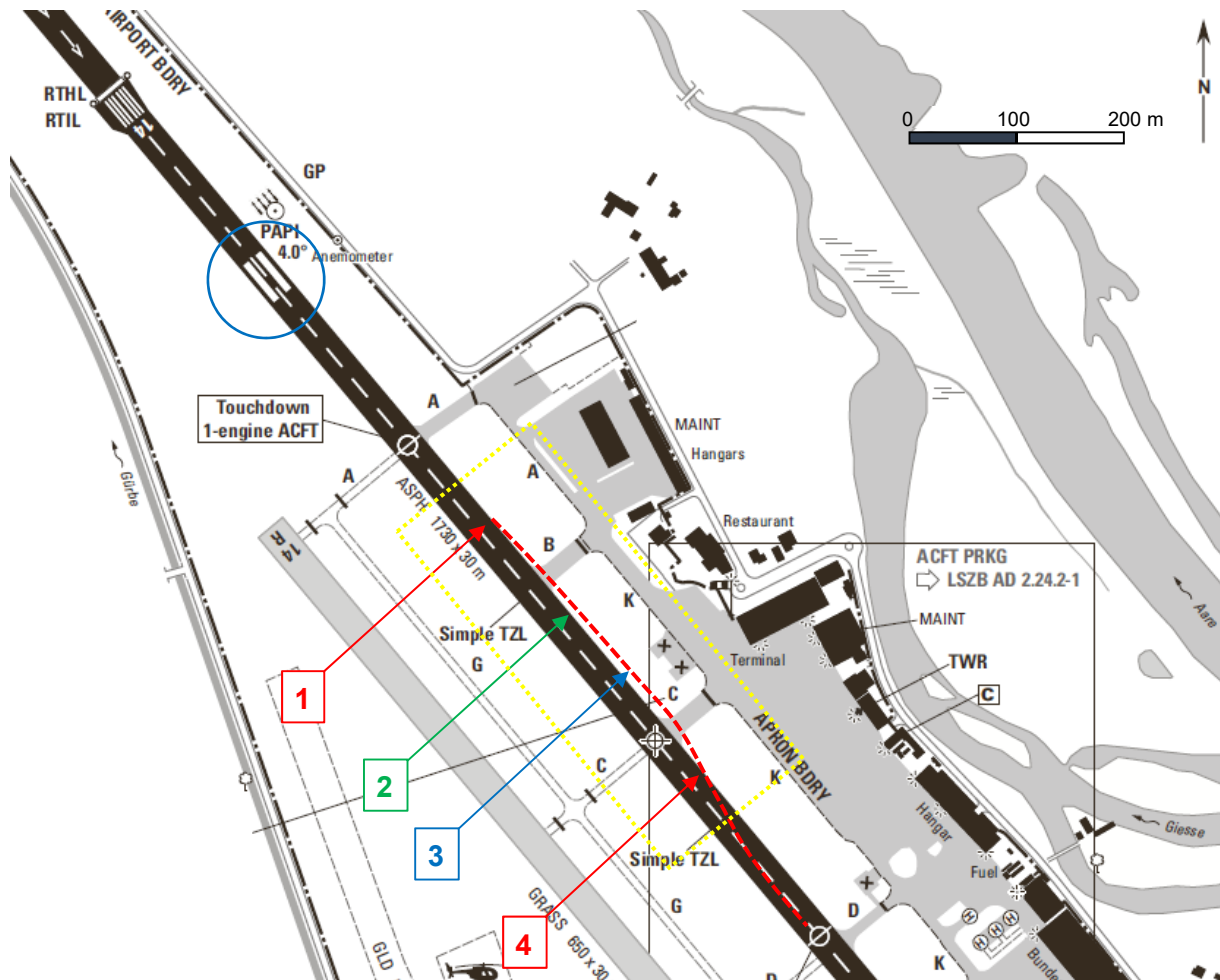
**Abbildung 2:** Ausschnitt der Flugplatzkarte (*aerodrome chart*) des Flughafens Bern (LSZB) mit eingezeichnetem Rollweg der EC-KES nach der Landung (rot-gestrichelt). Beim roten Pfeil (1) setzte das linke Hauptfahrwerk erstmals im Schnee links der linken Pistenbegrenzung auf, beim grünen Pfeil (2) setzte das Bugfahrwerk auf, beim blauen Pfeil (3) rollte auch das rechte Hauptfahrwerk in den Schnee links der Piste. Beim zweiten roten Pfeil (4) gelangte das Flugzeug zurück auf die Piste. Die Zielpunktmarkierung (*aiming point marking*) der Piste 14 ist mit dem blauen Kreis gekennzeichnet, der gelbgepunktete Rahmen kennzeichnet den Ausschnitt von Abbildung 3.

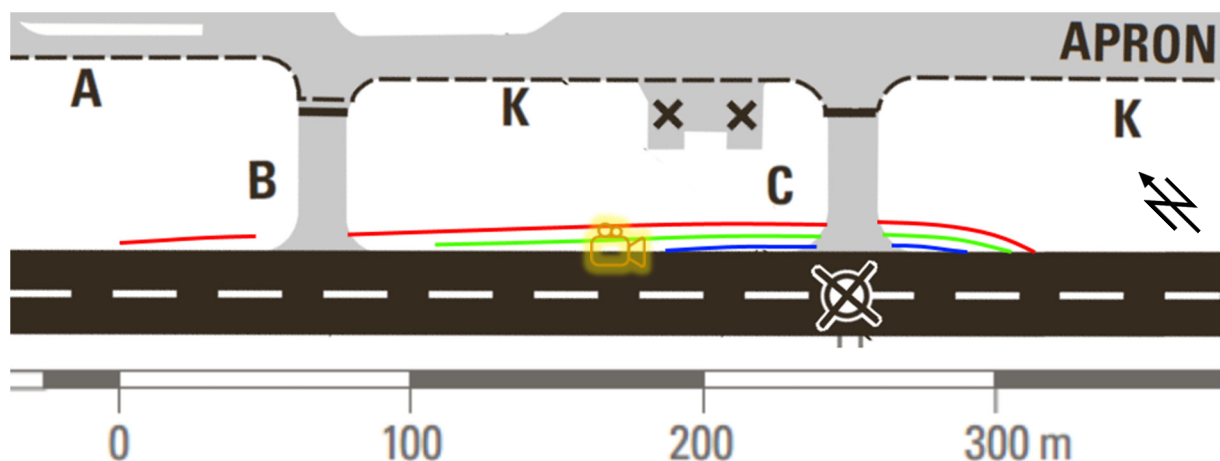
**Abbildung 3:** Vergrößerter Ausschnitt der Piste im Bereich der Rollwege A, B und C mit den eingezeichneten Spuren der drei Fahrwerke der EC-KES (rot = linkes Hauptfahrwerk, grün = Bugfahrwerk, blau = rechtes Hauptfahrwerk). Das Kamerasymbol kennzeichnet den Standpunkt der Aufnahme in Abbildung 1.

Der erste Teil der Radspur des linken Hauptfahrwerkes zwischen dem TWY A und dem TWY B hinterliess nur einen leichten Eindruck im Schnee. Dies deutet darauf hin, dass sich das Flugzeug in dieser Phase noch im Ausschwebevorgang (*landing flare*) befand und erst im Bereich des TWY B vollständig aufsetzte. Die Distanz von der Zielpunktmarkierung (*aiming point marking*) bis zum Beginn der Radspur im Schnee betrug rund 300 m. Gemäss ihren Aussagen bemerkte die Besatzung nicht, dass das Flugzeug auf der linken Pistenbegrenzung gelandet war und für weitere rund 300 m entlang dieser Pistenbegrenzung im schneebedeckten Wiesland rollte. Dies lässt folgende, mögliche Schlüsse zu:

Die nach dem TWY C eingeleitete, deutliche Rechtskurve zurück auf die Piste lässt darauf schliessen, dass der Besatzung spätestens zu diesem Zeitpunkt klar geworden ist, dass sie auf der linken Pistenrandbefeuerung aufgesetzt hatte und dieser entlang rollte.
