Rapport Sommaire

Type d'aéronef	Hawker Beechcraft 750-HB-33	ES-PHR		
Exploitant	Panaviatic AS, Lennujaama tee 13, 11101 Tallinn, Estonia			
Propriétaire	Jaguar Distribution Corporation, 60 Market Square P.O Box 1906,6410 Belize			
Commandant	Citoyen grec, année de naissance 1953			
Licence	Licence de pilote de ligne d'avions (<i>Airline Transport Pilot Licence Aeroplane</i> – ATPL(A)) selon l'autorité nationale de la Grèce (<i>Hellénique Civil Aviation Authority</i> – HCAA), établie par la HCAA			
Heures de vol	Total	15 000 h	au cours des 90 derniers jours	96:16 h
	sur le type en cause	1875:30 h	au cours des 90 derniers jours	96:16 h
Instructeur	Citoyen lithuanien, année de naissance 1961			
Licence	ATPL(A) selon <i>Civilinės aviacijos administracija</i> (CCA), établie par la CAA			
Heures de vol	total	10 000 h	au cours des 90 derniers jours	63 h
	sur le type en cause	2050 h	au cours des 90 derniers jours	0:44 h
Lieu	Aéroport de Genève (LSGG), piste 05

Cordonnées	---	Altitude	---	
Date et heure	28 octobre 2017, 12:52:45 UTC			
	Toutes les heures sont indiquées en heure universelle coordonnée (<i>Coordinated Universal Time</i> – UTC). La relation entre heure locale et UTC est : LT

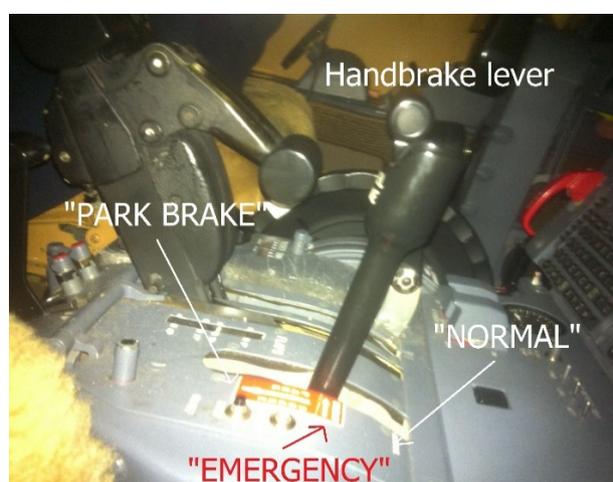
Figure 2: les trois modes de freinage. Le levier « *handbrake* » se trouve ici sur la position correspondant au freinage d'urgence « *EMERGENCY* ».

Le mode de freinage d'urgence est activé lorsque le levier de frein à main est tiré vers l'arrière à la position « *EMERGENCY* ». A partir de ce point, une bande rouge située à droite de la glissière du levier signale la plage d'utilisation des freins hors du mode normal. Un circuit hydraulique différent, alimenté par un accumulateur (*emergency accumulator*) assure alors le freinage, de manière plus directe mais dans un mode dégradé.

Au-delà de la position « *EMERGENCY* », le mode de frein de parc « *PARK BRAKE* » devient actif et le freinage est initié et augmente à mesure que le levier est déplacé vers l'arrière. Lorsque le cran correspondant à la butée inférieure de la glissière est atteint et enclenché par un bouton presseur situé au sommet du levier, le frein de parc est serré.

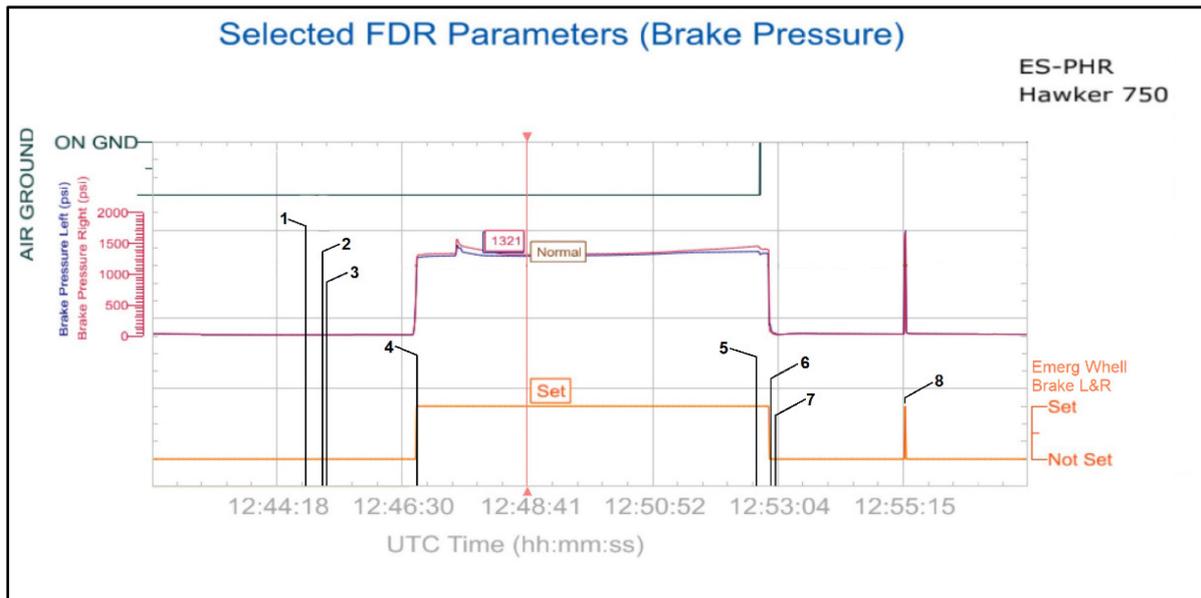
Figure 5: FDR – positions du levier de frein à main et pressions des freins

7	12:53:09	Arrêt de l'avion
8	12:55:16	L'instructeur explique au commandant que « <i>le frein</i> » était « <i>actif</i> ». En l'espace de 2 secondes les freins passent du mode normal en mode d'urgence puis reviennent en mode normal, leurs pressions effectuent une impulsion de pic 1800 PSI. Le clic de l'enclenchement-déclenchement du levier de frein à main est perceptible sur l'enregistrement de conversations de poste de pilotage.

Les données CVR et FRD établissent que le toucher des roues a eu lieu alors que le frein de parc était serré. Les roues du train principal sont donc restées bloquées et leurs pneus ont éclaté.

L'explication la plus plausible tient vraisemblablement à l'éventualité que lorsque le commandant de bord a fait part à l'instructeur qu'ils se trouvaient hauts par rapport à l'alignement de descente ILS 05, ce dernier lui a proposé d'avoir recours aux freins aérodynamiques en tirant légèrement, par erreur, le levier de frein à main au lieu du levier d'aérofreins, situé à l'opposé sur le pupitre central des commandes. Une fois la trajectoire d'approche rejointe, en voulant remettre le levier déplacé à sa place, l'un des pilotes s'est trompé de sens et a déplacé le levier de frein à main vers la position frein de parc au lieu de le ramener à la position normale.
