## Rapport Sommaire

<b>Aéronef</b>	Airbus A319	F-GRHS	
<b>Exploitant</b>	Air France – KLM, 45 Rue de Paris, 95747 Roissy CH de Gaulle Cedex France		
<b>Propriétaire</b>	JPA N°. 16 Co., Ltd. 9-11, Toranomom 2 – Chome Minato-KU, Tokyo, Japon		
<b>Commandant</b>	Citoyenne française, année de naissance 1973		
<b>Licence</b>	Licence de pilote de ligne d'avions <i>Airline Transportation Pilot Licence</i> – ATPL(A) selon l'agence européenne de la sécurité aérienne ( <i>European Aviation Safety Agency</i> – EASA) établie par la Direction Générale de l'Aviation Civile (DGAC) de la France		
<b>Heures de vol</b>	<b>Total</b> 5221 h	<b>au cours des derniers 90 jours</b> 128:16 h	
	<b>sur le type en cause</b> 1685 h	<b>au cours des derniers 90 jours</b> 128:16 h	
<b>Copilote</b>	Citoyen français, année de naissance 1980		
<b>Licence</b>	ATPL (A) selon EASA établie par la DGAC de la France		
<b>Heures de vol</b>	<b>Total</b> 2555 h	<b>au cours des derniers 90 jours</b> 158:05 h

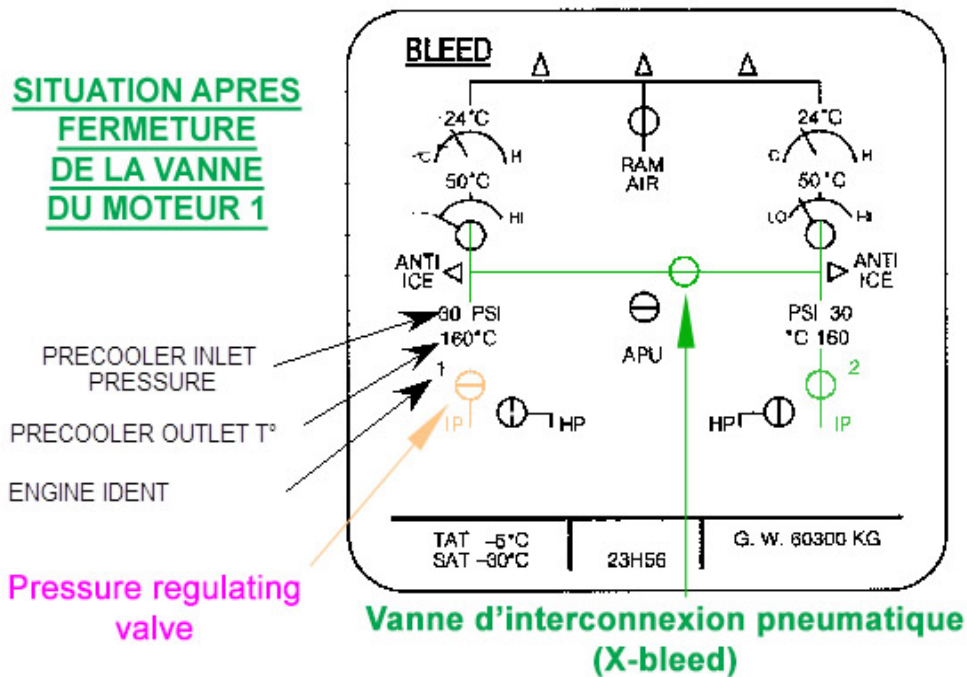
Lors du vol Paris – Rome du 6 novembre, une panne de la valve de régulation du moteur 1 entraîne sa fermeture.

La vanne d'interconnexion des systèmes pneumatiques s'ouvre automatiquement.

Les 2 systèmes d'air conditionné sont alimentés par le moteur 2.

**Figure 3 :** La vanne d'interconnexion des systèmes pneumatiques s'ouvre automatiquement.

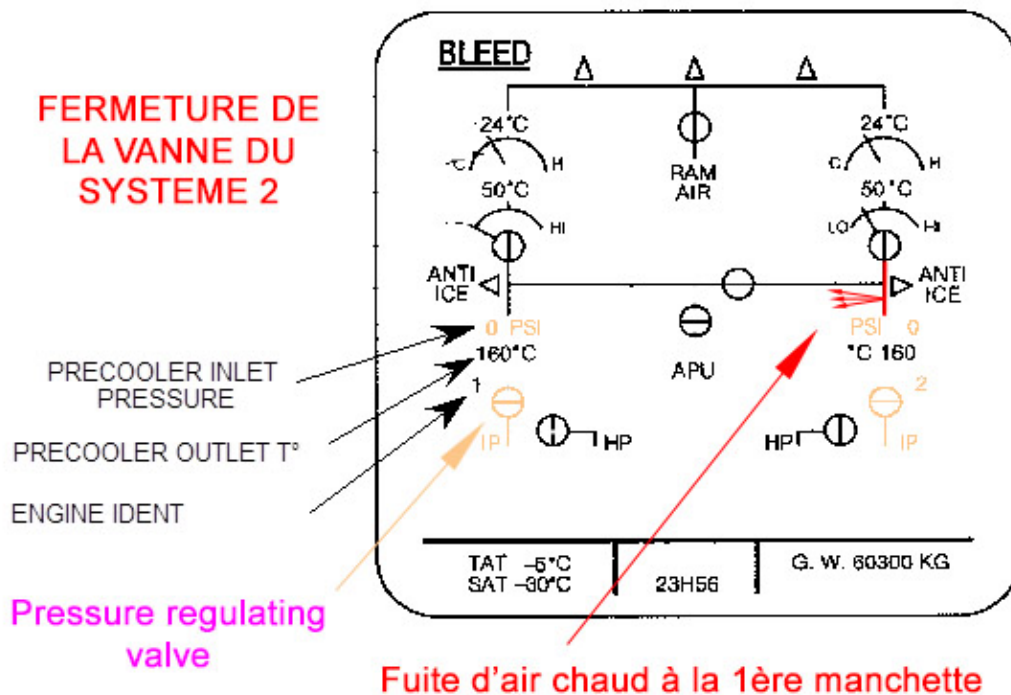
Une fuite d'air comprimé se produit à la première manchette, dans l'aile droite, près du mât du réacteur no 2 (voir figure 2).

Il n'y a plus de source pneumatique et l'altitude de cabine augmente.

**Figure 4 :** La fuite entraîne la fermeture de la vanne de régulation de pression no 2.

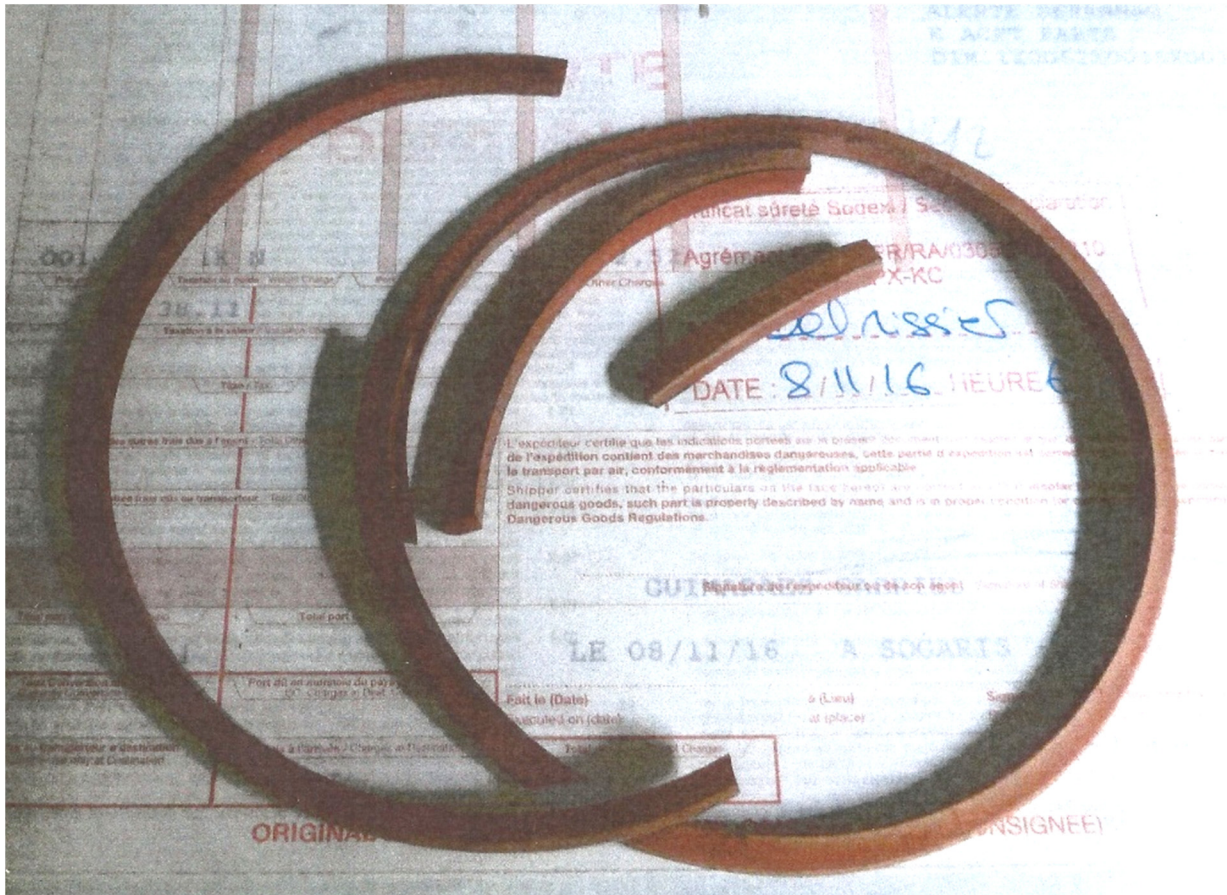
La fuite d'air comprimé chaud est due à la défectuosité du joint de la première manchette (cf. figure 5).

**Figure 5** : Joint défectueux à l'origine de la fuite d'air comprimé chaud
