## Summarischer Bericht

| <b>Luftfahrzeug</b> | Robin Aircraft, DR-400/140 B | F-HLLD |
| <b>Art des schweren Vorfalls</b> | Überrollen des Pistenendes | |

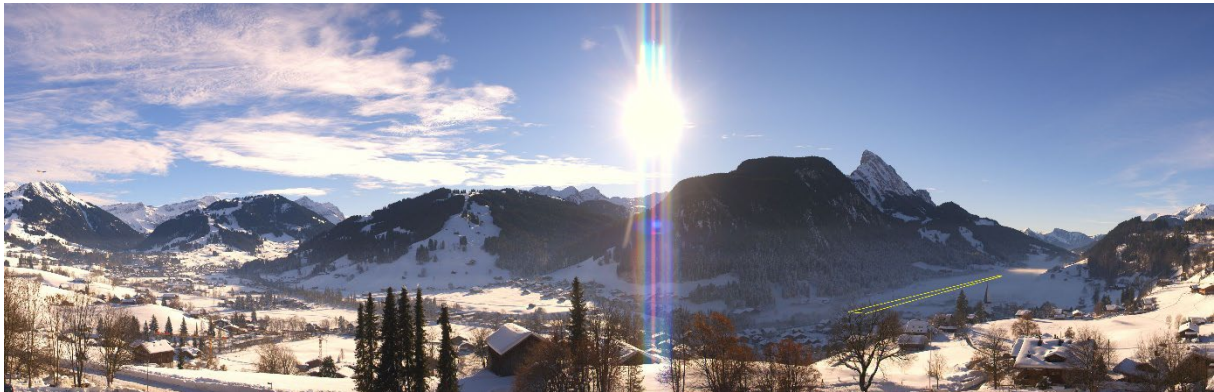
**Abbildung 1:** Webcam-Aufnahme in südwestlicher Blickrichtung mit dem Flugplatz Saanen (rechte Bildhälfte, Piste gelb umrandet, Anflugrichtung von links nach rechts) von 14:20 Uhr, zur Zeit des ersten Anfluges der F-HLLD auf die Piste 26. Quelle: Huus Hotel Gstaad.

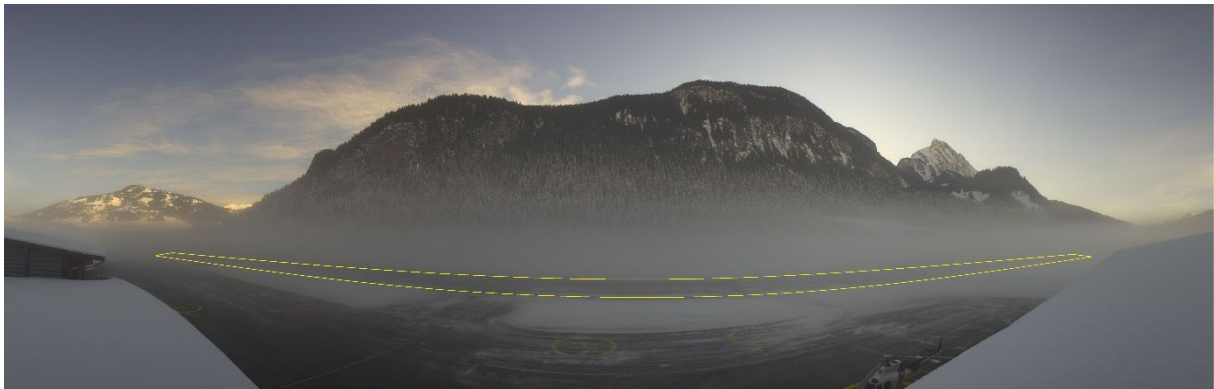
**Abbildung 2:** Webcam-Aufnahme vom Dach des Flugplatzgebäudes in südlicher Blickrichtung von 14:20 Uhr, zur Zeit des ersten Anfluges der F-HLLD (Piste gelb umrandet, Anflugrichtung von links nach rechts). Quelle: Flugplatz Saanen.

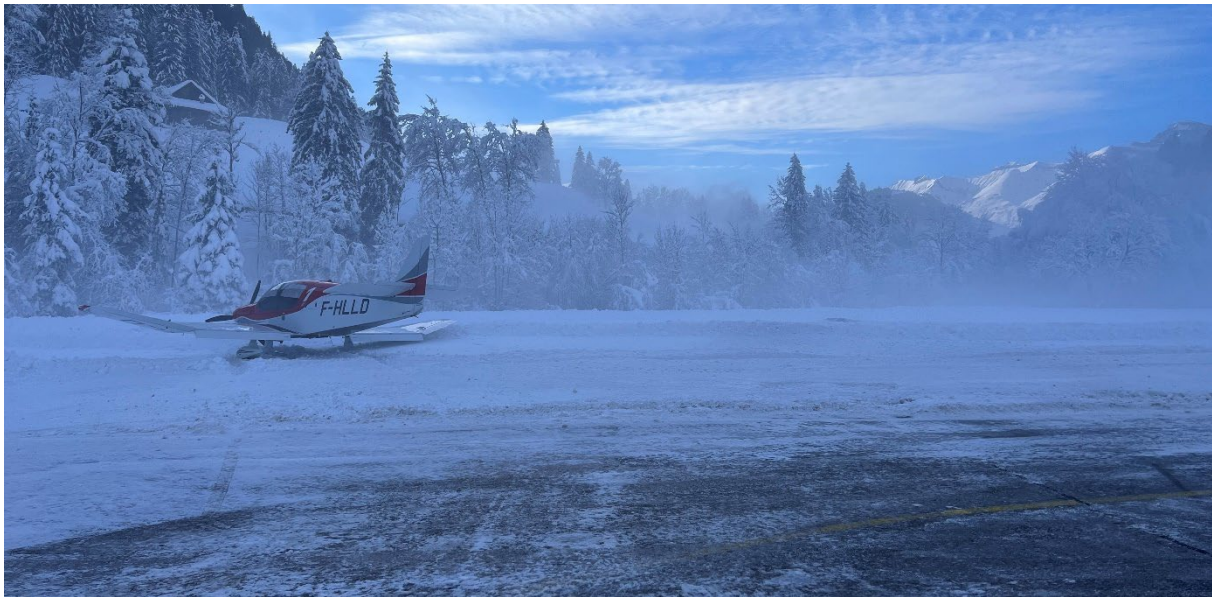
bei 65 kt. Auf der teilweise von Schnee und Eis bedeckten Piste vermochte der Pilot das Flugzeug nicht bis zum Stillstand abzubremsen, so dass die F-HLLD das Pistenende überrollte und in der angrenzenden Schneefläche stecken blieb (vgl. Abbildung 3).

**Abbildung 3:** Endlage der F-HLLD hinter dem Ende der Piste 26 des Flugplatzes Saanen.

Ein derartiger Geschwindigkeitsüberschuss im kurzen Endanflug birgt grundsätzlich gewisse Risiken und führt zu einem erheblich verlängerten Ausschwebevorgang und einer langen Landung. Im vorliegenden Fall setzte das Flugzeug erst in der zweiten Pistenhälfte und mit einer Geschwindigkeit auf, die mehr als 10 kt über der vom Hersteller vorgesehenen Geschwindigkeit lag. Bei den aktuellen Pistenverhältnissen war es mit dieser Ausgangslage nicht mehr möglich, das Flugzeug auf dem zur Verfügung stehenden Pistenabschnitt anzuhalten.

Der Entscheid des Piloten, den nicht stabilisierten Endanflug bei anspruchsvollen Sichtbedingungen bis zur Landung fortzuführen, war deshalb nicht sicherheitsbewusst.

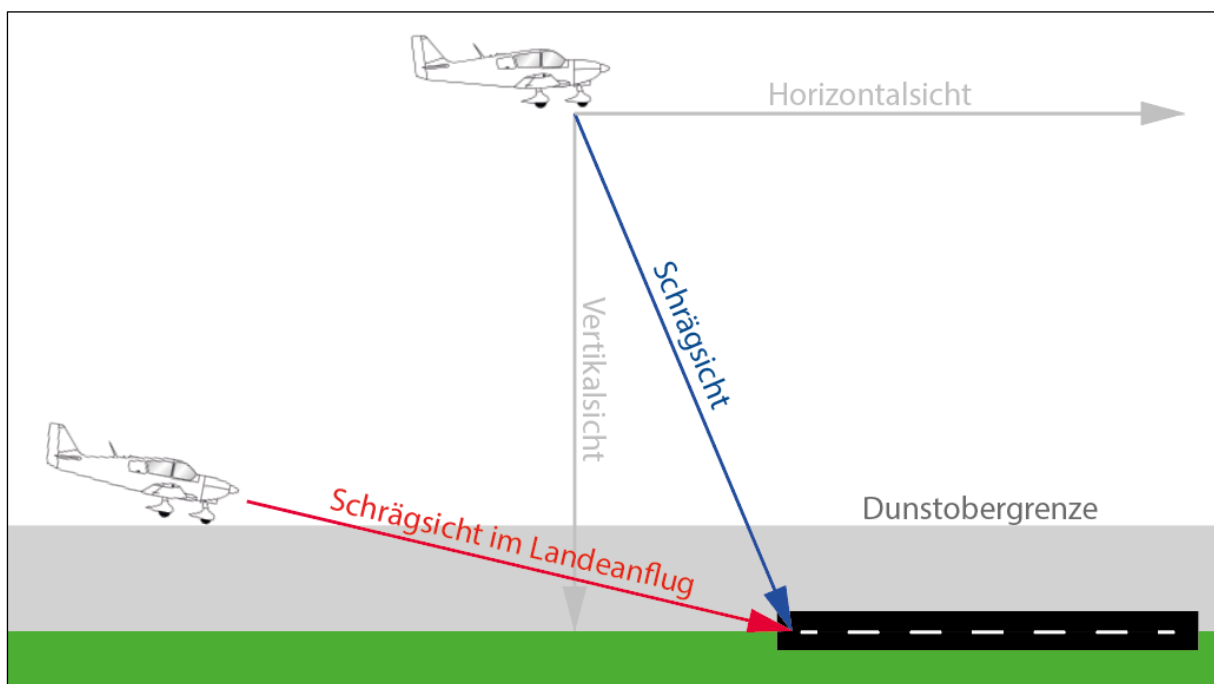
Eine bodennahe Dunstschicht beeinträchtigt die Sichtweite des Piloten in Abhängigkeit seiner Flughöhe über dem Flugplatz bzw. seines Blickwinkels auf die Piste (Schrägsicht, vgl. Abbildung 3). Die Sichtweite verschlechtert sich dabei stetig im Verlaufe eines Landeanflugs. Selbst eine dünne Dunstschicht, die aus einer Position über dem Flugplatz kaum zu erkennen ist, kann die Sichtweite im Endanflug soweit reduzieren, dass eine Landung auf Sicht mit Schwierigkeiten verbunden ist (vgl. Abbildung 3).

**Abbildung 3:** Die Einschränkung der Sichtweite durch eine bodennahe Dunst- oder Nebelschicht wirkt sich je nach Höhe und Blickwinkel unterschiedlich aus. Dies kann dazu führen, dass eine Piste beim Überfliegen des Flugplatzes gut erkennbar ist, sich aber im Endanflug die Sichtverhältnisse deutlich verschlechtern, da das Auge viel weiter durch Dunst oder Nebel schauen muss. Im Extremfall kann die Piste beim Einfliegen in die Dunstschicht fast vollständig und schlagartig «verschwinden».
