## Summarischer Bericht

<b>Luftfahrzeugmuster</b>	Phoenix Air U-15	F-JBRG
<b>Halter</b>	Private Haltergemeinschaft	
<b>Eigentümer</b>	Private Haltergemeinschaft	
<b>Pilot</b>	Schweizer Staatsangehöriger, Jahrgang 1943	
<b>Ausweis</b>	Pilotenlizenz für Leichtflugzeuge ( <i>Light Aircraft Pilot Licence – LAPL(A)</i> ) nach der Europäischen Agentur für Flugsicherheit ( <i>European Aviation Safety Agency – EASA</i> ), ausgestellt durch das Bundesamt für Zivilluftfahrt (BAZL)	
<b>Berechtigung</b>	Reisemotorsegler ( <i>Touring Motor Glider – TMG</i> ) Brevet et licence de pilote d'ULM <sup>1</sup> , ausgestellt durch die französische Luftfahrtbehörde ( <i>Direction Générale de l'Aviation Civile – DGAC</i> )	
<b>Flugstunden</b>	<b>insgesamt</b>	1000 h <b>während der letzten 90 Tage</b> 11 h
	<b>auf dem Vorfallmuster</b>	48 h <b>während der letzten 90 Tage</b> 11 h
<b>Ort</b>	Flugplatz Buttwil (LSZU)	
<b>Koordinaten</b>	---	<b>Höhe</b> ---

<b>Datum und Zeit</b>	14. April 2018, 12:20 Uhr (LT = UTC + 2 h)	
<b>Betriebsart</b>	Privat	
<b>Flugregeln</b>	Sichtflugregeln ( <i>Visual Flight Rules – VFR</i> )	
<b>Startort</b>	Raron (LSTA)	
<b>Zielort</b>	Buttwil (LSZU)	
<b>Flugphase</b>	Landung

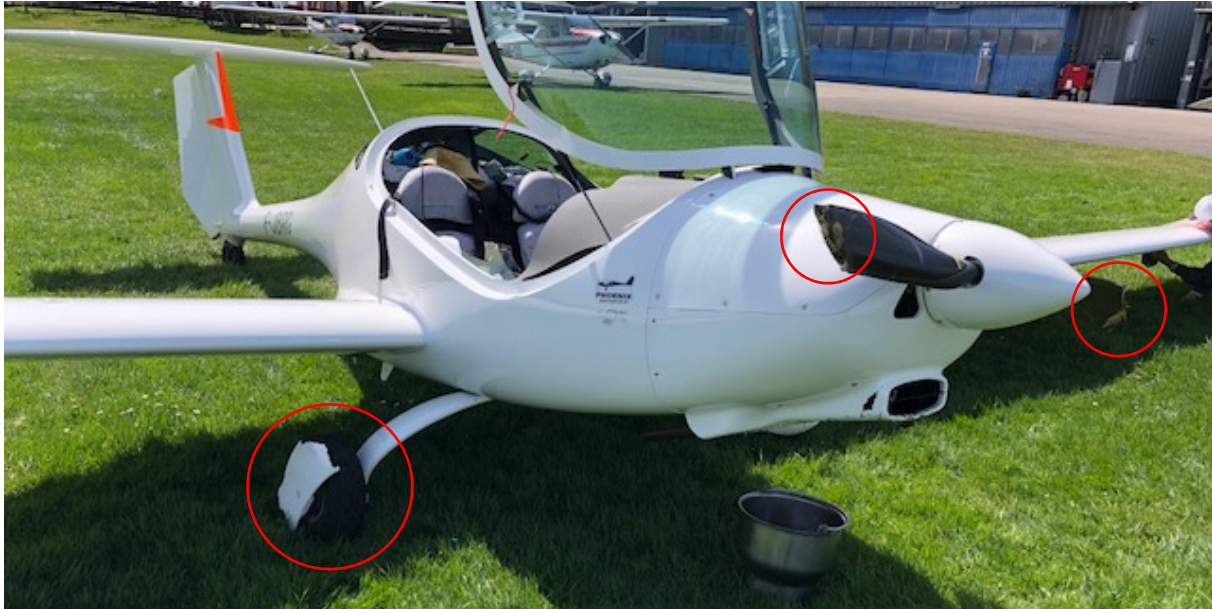
Nach dem Endanflug auf Piste 34 leitete der Pilot den Abflachvorgang (*flare*) zu spät ein, worauf das Flugzeug wieder vom Boden abprallte. In der Folge kam es zu einer Bodenberührung mit dem Propeller und die Verschalung des rechten Hauptfahrwerks wurde beschädigt (vgl. Abbildung 1).

**Abbildung 1:** Die Beschädigungen (rote Kreise) am Motorsegler des Modells Phoenix Air U-15 nach der Landung.

Wie der Pilot im Nachhinein angab, wäre nach dem Abprallen von der Piste ein Durchstart angezeigt gewesen.
