## Rapport Sommaire

<b>Aéronef</b>	Pottier P220S	F-PREU		
<b>Exploitant</b>	Privé			
<b>Propriétaire</b>	Privé			
<b>Pilote</b>	Citoyen suisse, année de naissance 1961			
<b>Licence</b>	licence de pilote privé d'avions ( <i>Private Pilot Licence Aeroplane – PPL(A)</i> ) selon l'agence européenne de la sécurité aérienne ( <i>European Aviation Safety Agency – EASA</i> ), établie par la Direction Générale de l'Aviation civile (DGAC)			
<b>Heures de vol</b>	<b>total</b>	412 h	<b>au cours des 90 derniers jours</b>	7:30 h
	<b>sur le type en cause</b>	120 h	<b>au cours des 90 derniers jours</b>	7:30 h
<b>Lieu</b>	Bex (LSGB)			
<b>Date et heure</b>	13 Mai 2017, 09:05 (LT <sup>1</sup> = UTC <sup>2</sup> + 2 h)			
<b>Type d'exploitation</b>	Privé			
<b>Règles de vol</b>	Règles de vol à vue ( <i>Visual Flight Rules – Règles de vol à vue (Visual Flight Rules – VFR)</i> )			
<b>Lieu de départ</b>	Bex (LSGB)			
<b>Destination</b>	Meiringen (LSMM)

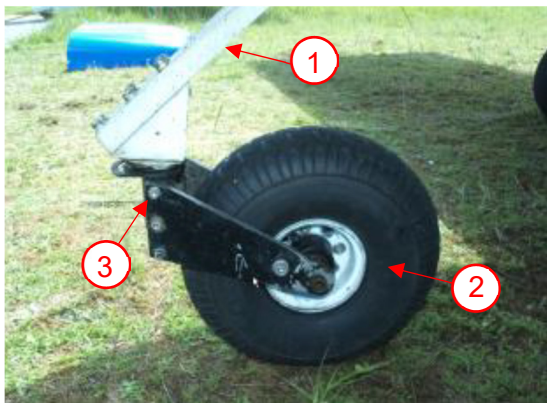
Figure 1: Train d'atterrissage avant sans carénage.

La jambe du train d'atterrissage avant est constituée d'une lame métallique rattachée au fuselage. Cette lame fait office de ressort. La roue folle est fixée sur cette lame par un cylindre qui fait office d'axe de rotation latérale de la roue. Lors de la prise de contact de la roue de proue avec le sol l'axe de rotation a subi des contraintes élevées jusqu'à la rupture mécanique de ce dernier.

1. Lame métallique
2. Roue folle
3. Axe de rotation latérale

L'accident est dû à une gestion de la commande de profondeur inappropriée lors du décollage qui a engendré une prise de contact de la roue de proue en premier avec le sol, qui sous des contraintes élevées s'est désolidarisée du fuselage.
