Summarischer Bericht

Luftfahrzeug	DH60G III Moth Major	G-ACGZ		
Halter	Privat			
Eigentümer	Privat			
Pilot	Britischer Staatsangehöriger, Jahrgang 1964			
Ausweis	Privatpilotenlizenz für Flugzeuge (<i>Private Pilot Licence Aeroplane</i> – PPL(A)) nach der internationalen Zivilluftfahrtorganisation (<i>International Civil Aviation Organisation</i> – ICAO), ausgestellt durch die Zivilluftfahrtbehörde des Vereinigten Königreichs (<i>United Kingdom Civil Aviation Authority</i> – UK CAA)			
Flugstunden	insgesamt	787 h	während der letzten 90 Tage	19 h
	auf dem Unfallmuster	595 h	während der letzten 90 Tage	19 h
Ort	Flugfeld St. Stephan (LSTS), Gemeinde St. Stephan (BE)			
Koordinaten	---	Höhe	---	
Datum und Zeit	30. August 2019, 14:24 Uhr (LT ¹ = UTC ² + 2 h)			
Betriebsart	Privat			
Flugregeln	Sichtflugregeln (<i>Visual Flight Rules</i> – VFR)			
Startort	Flugfeld Thun (LSZW)			
Zielort	Flugfeld St. Stephan (LSTS)			
Flugphase	Landung

Unfallart	Kontrollverlust am Boden mit seitlichem Verlassen der Piste.			
Personenschaden	Besatzungsmitglieder	Passagiere	Drittpersonen	
Leicht verletzt	0	0	0	
Nicht verletzt	1	1	Nicht zutreffend	
Schaden am Luftfahrzeug	Schwer beschädigt	Eingeknicktes H

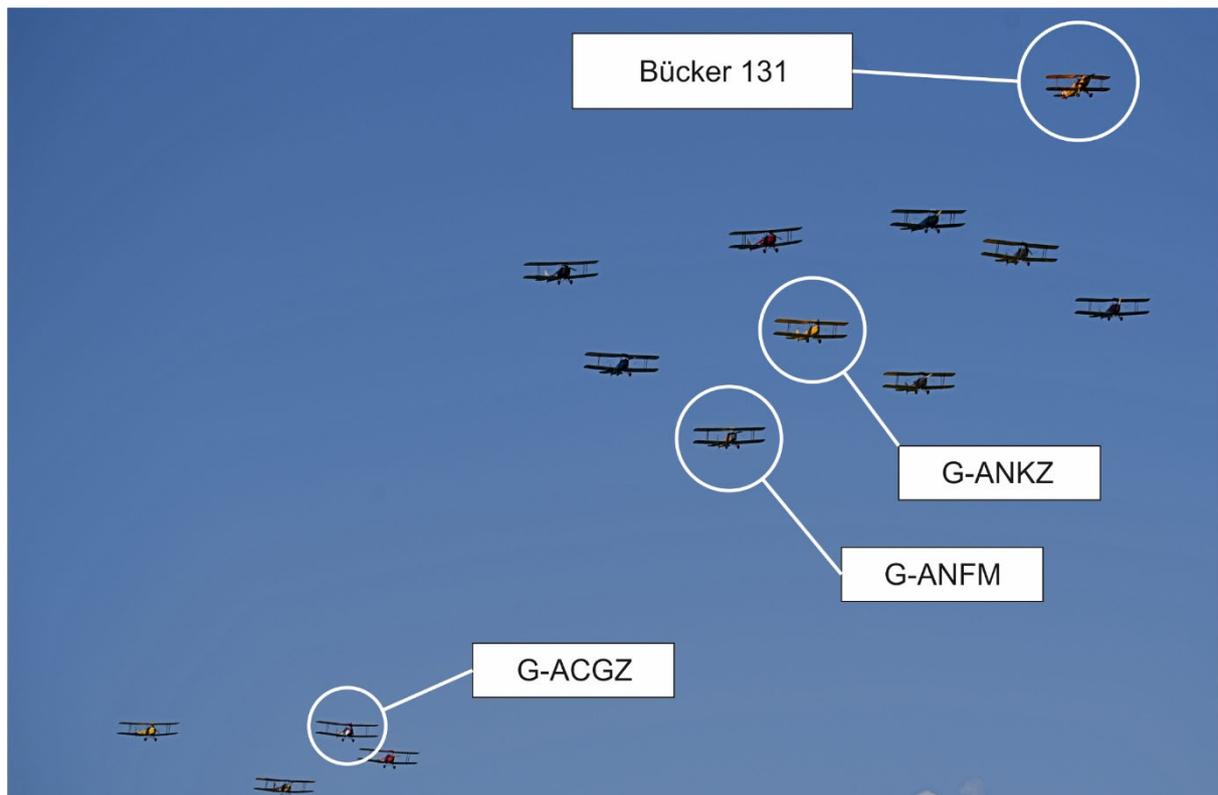
Als die Formation talmittig von Zweisimmen anfliegend in knapp 4000 ft über dem Flugfeld St. Stephan eintraf, befanden sich hinter dem Führungsflugzeug Bücker 131 je eine Gruppe von neun bzw. vier De Havilland Doppeldeckern (vgl. Abbildung 1). Verschiedene Beobachter am Boden verfolgten die Anflüge und die Landungen.

Abbildung 1: Formation über dem Flugfeld St. Stephan um 14:17 Uhr; Blickrichtung Norden. Quelle: Privat.

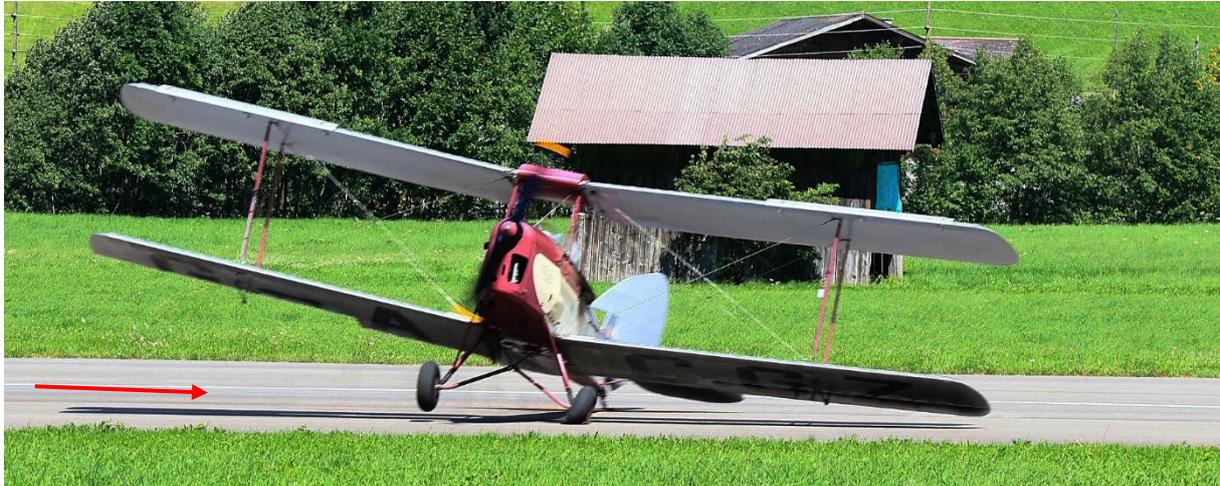
Als eine der letzten Maschinen landete die G-ACGZ auf der Piste 14. Der Pilot flog den Endanflug mit rund 55 KIAS und bemerkte ebenfalls den Rückenwind. Nach der Landung verlor er die Kontrolle über das Flugzeug, so dass dieses knapp 300 m nach der Pistenschwelle 14 ebenfalls nach rechts ausbrach.

Abbildung 2: Die G-ACGZ um 14:24 Uhr während des Kontrollverlustes; nach einer Rechtsdrehung von rund 90° um Hochachse. Der rote Pfeil zeigt die ursprüngliche Rollrichtung. Quelle: Privat.

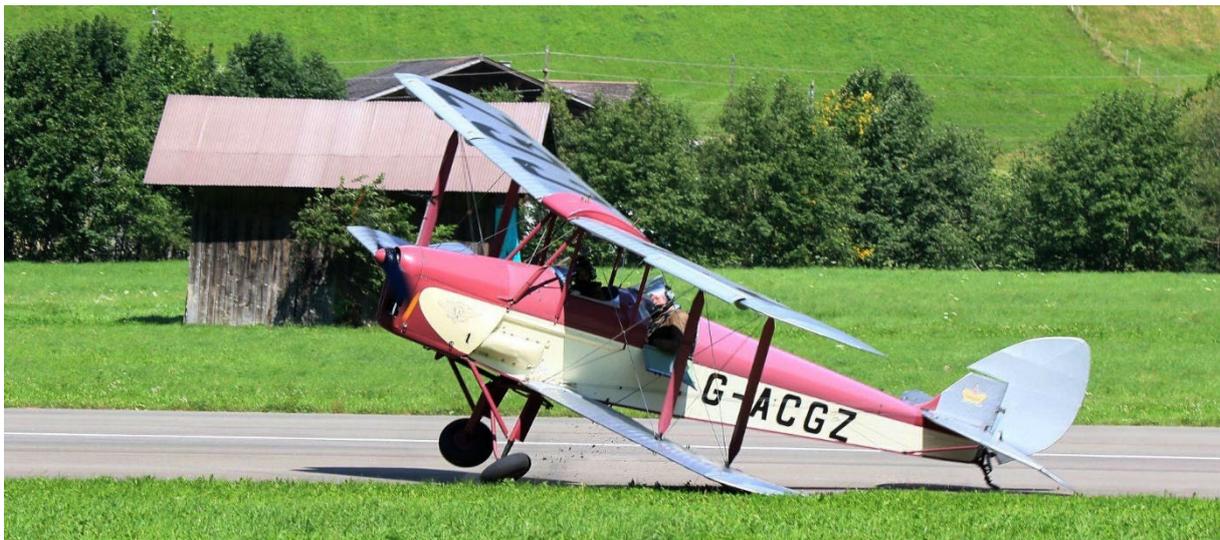
Dabei wurden durch die seitlich wirkenden Kräfte Teile der hinteren Hauptfahrwerk-Abstrebung rumpfseitig ausgerissen, sodass das Fahrwerk einknickte und der linke Flügel über den Boden streifte.

Abbildung 3: Schlussphase des Kontrollverlustes der G-ACGZ, in dessen Folge das Fahrwerk einknickte. Quelle: Privat.

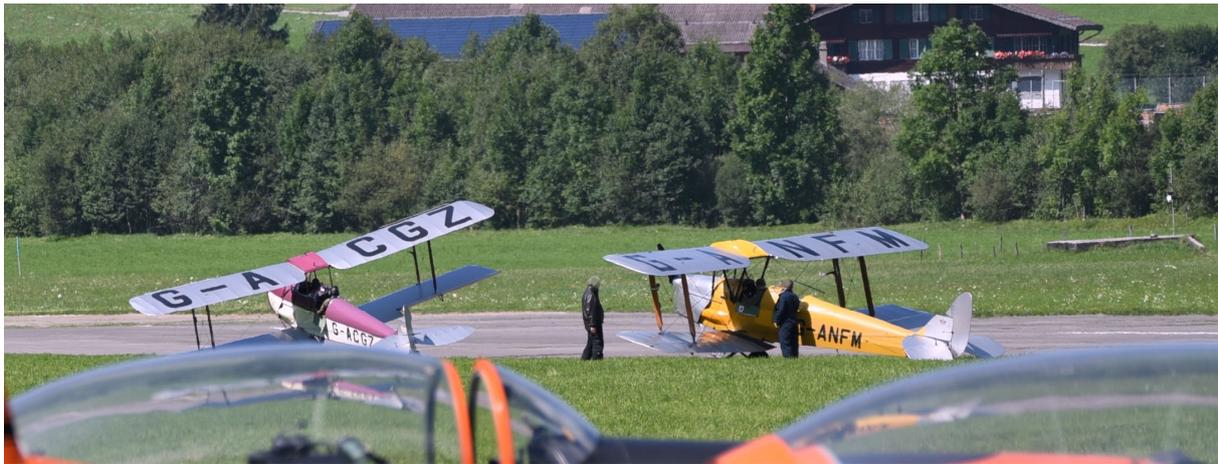
Während der Rechtsdrehung um die Hochachse verliess die G-ACGZ die Piste 14 und kam knapp vor Beenden einer 180°-Drehung im Gras neben der Piste, rund 30 m vor der G-ANFM zum Stillstand. Nachdem der Pilot den Motor ebenfalls abgestellt hatte, verliessen beide Insassen das Flugzeug unverletzt.

Abbildung 4: Endlage der G-ACGZ; Blickrichtung Nord-Nordost. Quelle: Privat.

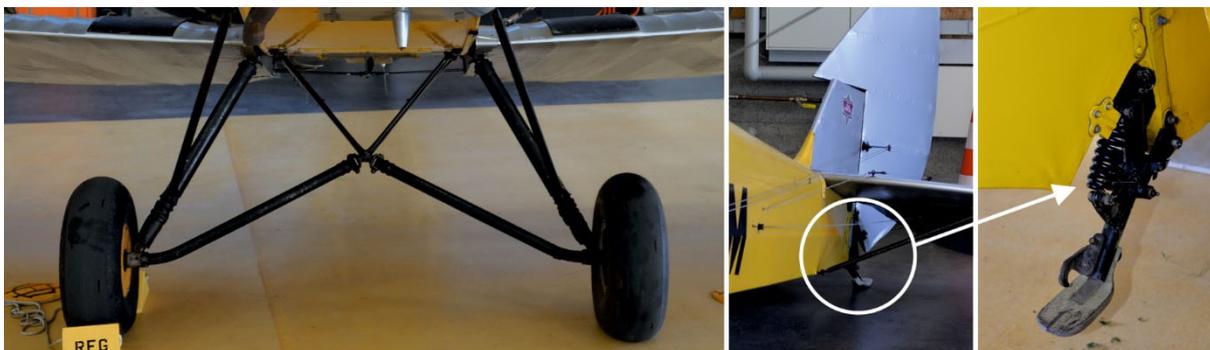
Diese drei Flugzeuge hatten keine Radbremsen und verfügten am Heck lediglich über einen sogenannten Hecksporn aus Metall, der mit dem Seitenruder verbunden war. Mittels einer Stahlfeder am Hecksporn wurden Schläge auf die Zelle abgefedert. Diese einfache Fahrwerkskonzeption entsprach der für diesen Flugzeugtyp damals gängigen Konstruktionspraxis und war grundsätzlich für den damals üblichen Betrieb auf Graspisten ausgelegt.

Abbildung 5: Detailaufnahmen des Fahrwerks der G-ANFM als Beispiel. Der weisse Kreis bezeichnet die Position des Hecksporns. Der weisse Pfeil zeigt im Detail die Federung.

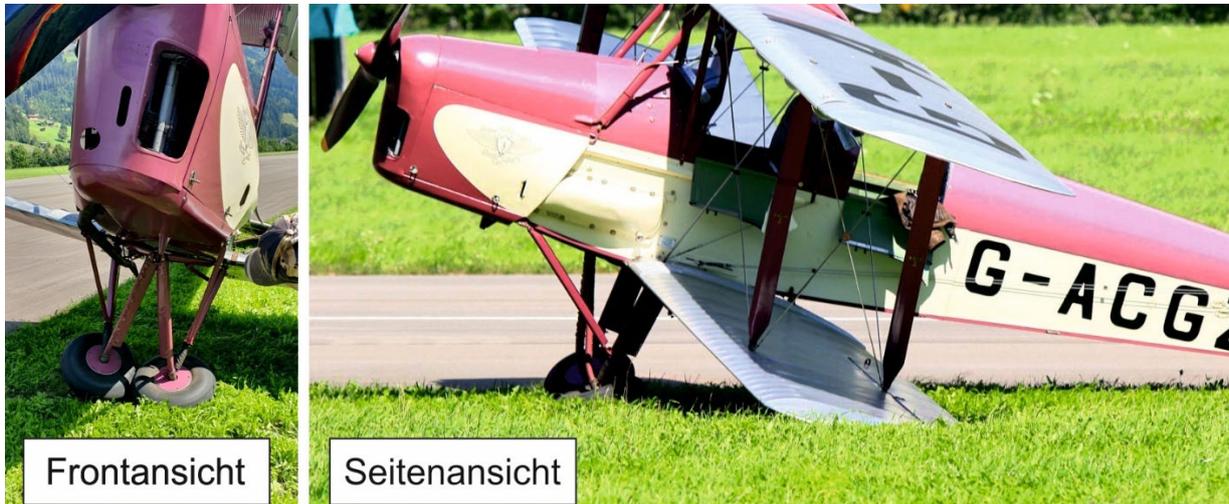
Die G-ACGZ wurde, nebst den sichtbaren Schleifspuren im Bereich der Randbögen am linken Flügel und am linken Leitwerk, hauptsächlich am Fahrwerk beschädigt.

Abbildung 6: Darstellung des Schadens am Fahrwerk unmittelbar nach dem Unfall. Quelle: Privat.

Zudem wurde im Bereich des Seitenruders die Verbindung zum Hecksporn ausgerissen, sowie die Unterkante des Ruders gestaucht. Aufgrund der Art wie das Hauptfahrwerk am Rumpf montiert war, konnte dieses nach dem Ausreißen der beiden hinteren Abstreben durch die Dynamik während der Drehung am Boden gegen die Flugzeugmitte hin einknicken (vgl. Abbildung 6).

Es verblieben entgegengesetzte Ruderausschläge als Möglichkeit, um weitere Schäden zu verhindern, was den Piloten der Flugzeuge G-ANKZ und G-ANFM teilweise gelang. In allen drei Fällen waren wohl Zeitpunkt, Richtung und Stärke der Windkomponente ausschlaggebend dafür, wie ausgeprägt das Ausbrechen des Hecks initiiert wurde. Gemäss den Aufzeichnungen aus dem Navigationsgerät der G-ACGZ kann von einer Rückenwindkomponente während des Anfluges von rund 10 kt ausgegangen werden. Bei der darauffolgenden Drehung um die Hochachse wirkten Kräfte auf das Fahrwerk, die zum Ausreissen der hinteren Aufhängungen führten. In der Folge knickte das Fahrwerk ein.

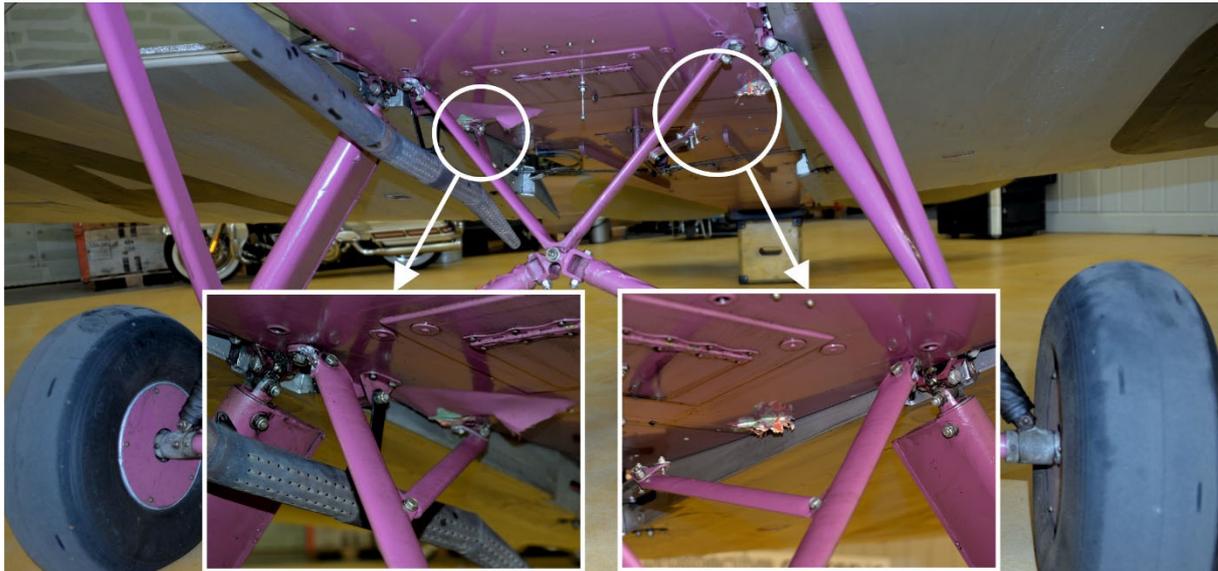
Abbildung 7: Die beiden Detailaufnahmen der an den Fixationspunkten ausgerissenen, hinteren Abstreber am notdürftig instand gestellten Hauptfahrwerk der G-ACGZ. Die Detailaufnahmen (weiße Quadrate) sind jeweils aus einem anderen Blickwinkel aufgenommen worden.
