Rapport final n° 2383

concernant l'accident
de l'avion Piper PA-28RT-201, G-BVDH,

survenu le 25 août 2019

Col du Simplon, commune de
Simplon (VS)

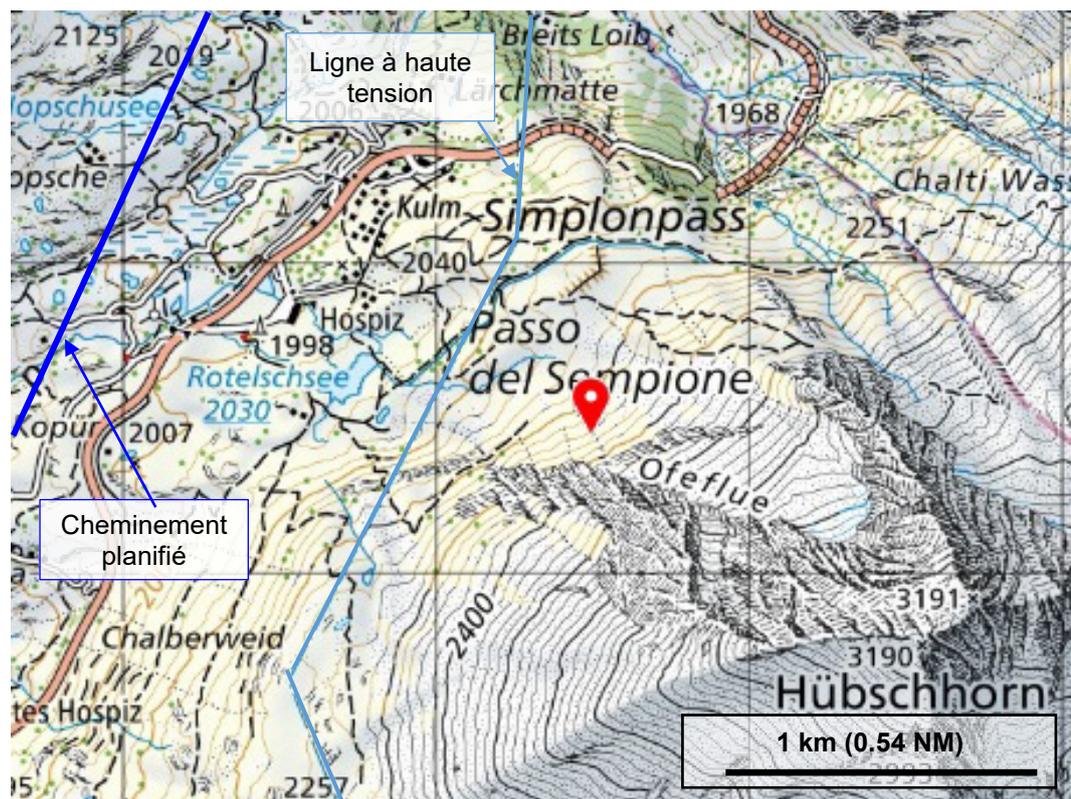
Le lieu de l'accident se trouvait dans un pierrier à environ 1.5 km au sud-est du Col du Simplon (2006 m/M ou 6578 ft AMSL) sur la pente raide du Hübschhorn (somet à 3190 m/M ou 10 459 ft AMSL), orientée au nord-ouest.

Figure 5: lieu du site d'accident à 2246 m/M (7364 ft AMSL) sur la face nord-ouest du Hübschhorn. Source de la carte avec les indications d'altitude en mètre: l'Office fédéral de topographie Swisstopo.

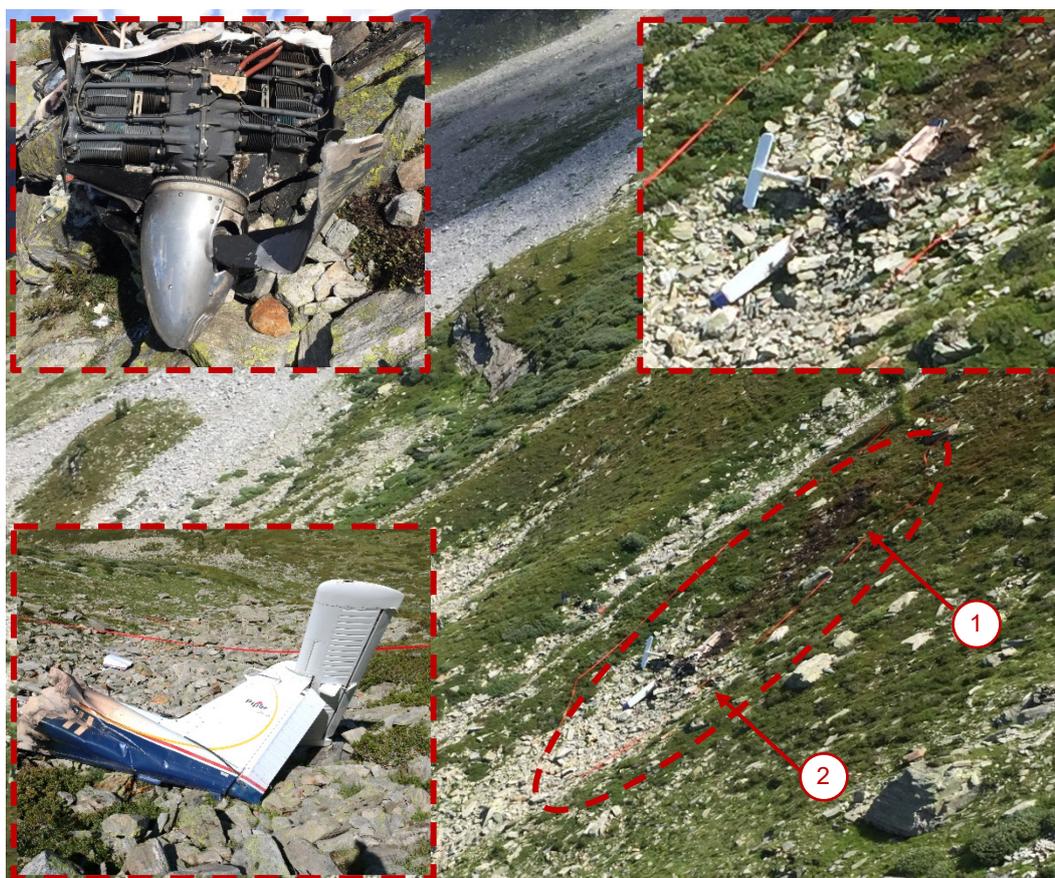
Le monomoteur s'est écrasé pratiquement à plat dans le pierrier avant de glisser sur une dizaine de mètres sur le flanc de la montagne pour finalement s'immobiliser en contrebas et prendre feu.

- Le monomoteur reposait à plat sur le sol.
- En raison du feu post-impact la zone de la cabine et du cockpit ont été détruites et le compartiment moteur fortement endommagé.

- Il n'a pas été possible de relever la position de la trim ou une défaillance des commandes de vol.
- L'empennage en T était complet mais était désolidarisé de la partie arrière du fuselage.

- L'aile droite était moins endommagée par rapport à l'extrémité de l'aile gauche.
- Le train d'atterrissage escamotable était rentré.
- Le levier des volets de courbures était en position « rentré ».

- Les documents de bord, le carnet de route et le manuel de vol ont été détruits lors de l'incendie survenu après l'impact.
- Les impacts observés sur l'hélice démontrent que le moteur délivrait de la puissance.

Figure 6: vue du point d'impact (1) et de la position finale (2) du G-BVDH dans un pierrier sur le flanc nord-ouest du Hübschhorn. Du point d'impact jusqu'à sa position finale, l'avion a glissé sur une dizaine de mètres.

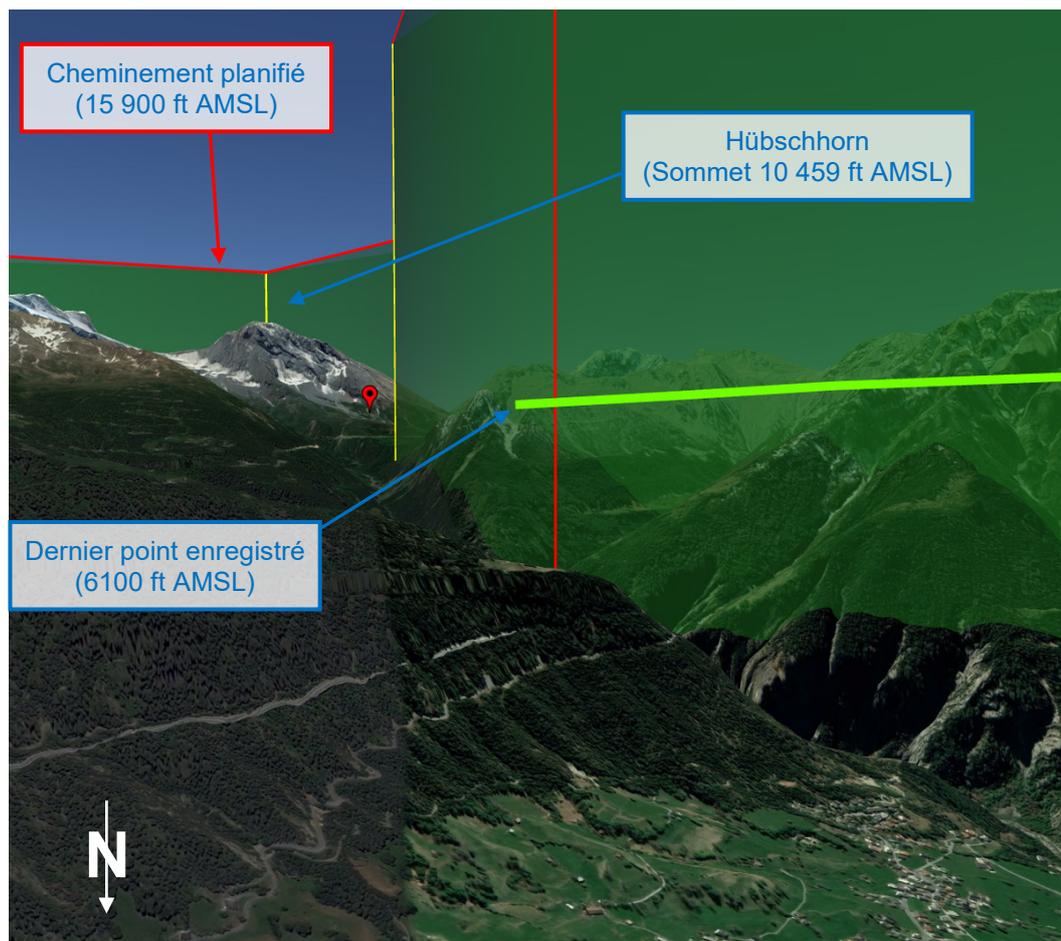
Comme illustré dans la figure 1, le pilote a modifié pour la dernière fois son cheminement 2 heures avant le départ de Lausanne-La Blécherette avec des points de cheminement supplémentaires dans la région du Col du Simplon. Les deux cheminements ont été planifiés par le pilote à une altitude de 15 900 ft dans le logiciel Skydemon installé sur sa tablette électronique. Ci-dessous une image de GoogleEarth compare l'altitude planifiée par rapport à l'altitude de l'avion enregistré par Flightradar24. La dernière altitude enregistrée vers 6100 ft AMSL dans les environs de Brig. Une vitesse sol moyenne de 120 kt est restée constante tout au long depuis Montreux jusqu'à Brig avec un taux de montée moyen d'environ 100 ft/min.

Figure 9: vue depuis les environs de Brig du tracé enregistré (vert) et du cheminement planifié 2 h avant le départ (rouge). Ce cheminement a été planifié à une altitude de 15 900 ft AMSL, tout comme le cheminement initialement prévu. Le tracé de vol enregistré indique une dernière altitude d'environ 6100 ft à 10 h 23 min au début de la vallée du Simplon. À cause du relief il n'a pas été possible d'obtenir les enregistrements du tracé de vol en direction du Col du Simplon. Le lieu d'impact à 7364 ft est symbolisé par le marqueur rouge en dessous du Hübschhorn. Illustration faite depuis GoogleEarth.

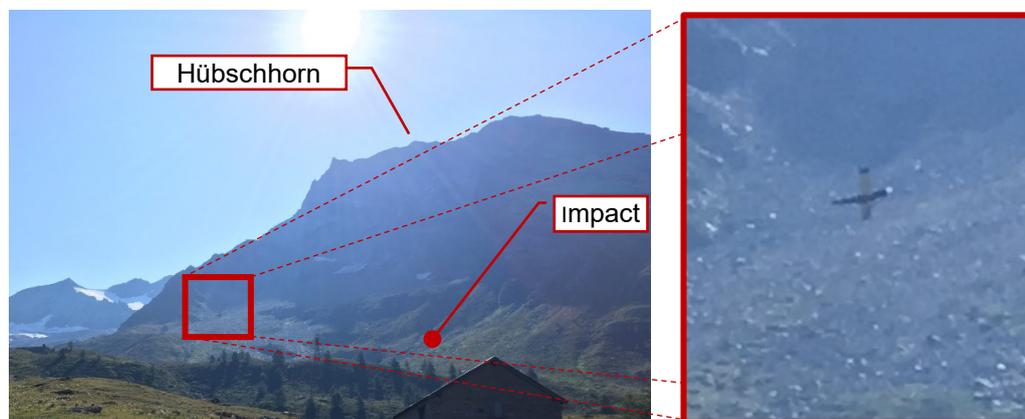
Figure 12: vue du G-BVDH quelques secondes avant l'impact depuis la position du randonneur 1.

La photo prise par ce randonneur montre une position cabrée de l'avion. Le plan de peinture de l'avion, avec le bas du fuselage en bleu (voir figure 3), permet de déterminer qu'il est fortement incliné à gauche.

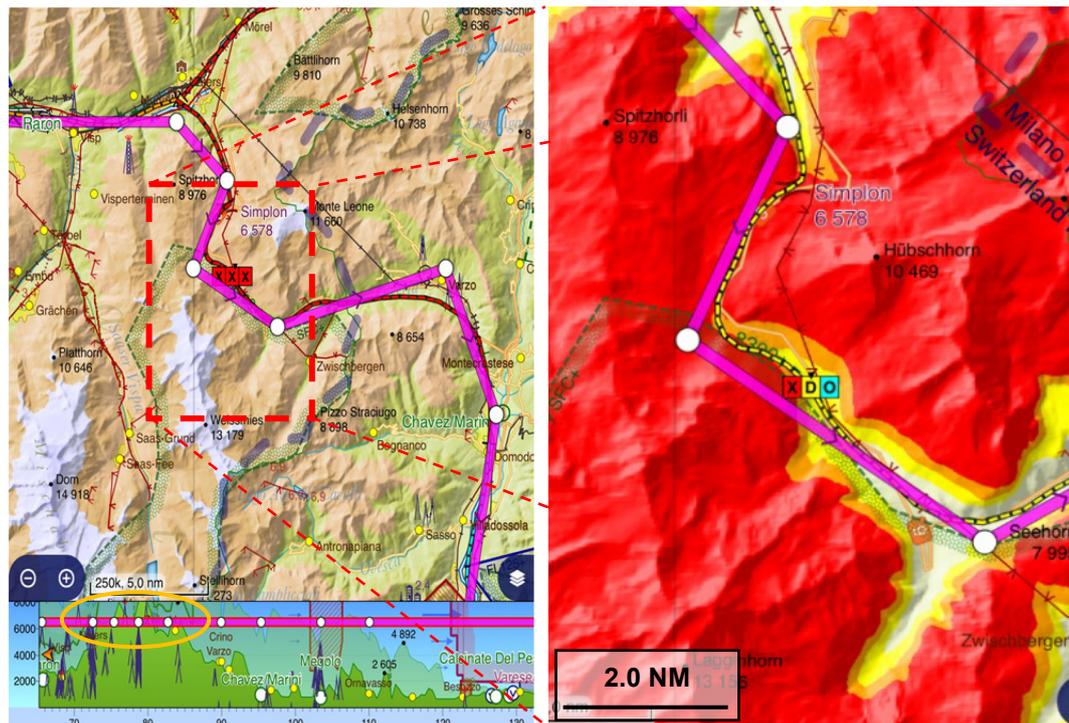
Figure 14: vue du cheminement planifié (magenta) le 13 août 2019 dans l'application Skydemon. La partie inférieure de l'image de gauche affiche le profil vertical du vol envisagé (magenta) à 6500 ft et du terrain survolé (vert). Le profil vertical entre-coupe le terrain dans les environs du Col du Simplon (cercle orange). À droite, visualisation des environs du Col du Simplon avec la fonctionnalité «*Color high terrain*» activée à une altitude de 6500 ft.
