Summarischer Bericht

Luftfahrzeug	Airbus A319-131	G-EUPJ		
Halter	British Airways PLC, Harmondsworth, Vereinigtes Königreich			
Eigentümer	British Airways PLC, Harmondsworth, Vereinigtes Königreich			
Kommandant	Staatsbürger des Vereinigten Königreiches, Jahrgang 1964			
Ausweis	Führerausweis für Verkehrspiloten auf Flächenflugzeugen (<i>airline transport pilot licence aeroplane – ATPL(A)</i>) nach der Europäischen Agentur für Flugsicherheit (<i>European Aviation Safety Agency – EASA</i>), ausgestellt durch die <i>Civil Aviation Authority (UK)</i> .			
Flugstunden	Insgesamt	> 10 000 h	während der letzten 90 Tage	239 h
	mit dem Muster	> 6000 h	während der letzten 90 Tage	239 h
Copilot	Staatsbürger des Vereinigten Königreiches, Jahrgang 1970			
Ausweis	Führerausweis für Verkehrspiloten auf Flächenflugzeugen (<i>Airline Transport Pilot Licence Aeroplane – ATPL(A)</i>) nach EASA, ausgestellt durch die <i>Civil Aviation Authority (UK)</i> .

Art des schweren Vorfalls Öl-Geruch in Kabine und Cockpit

Schaden am Luftfahrzeug Ölleck am Hilfstriebwerk (*auxiliary power unit*)

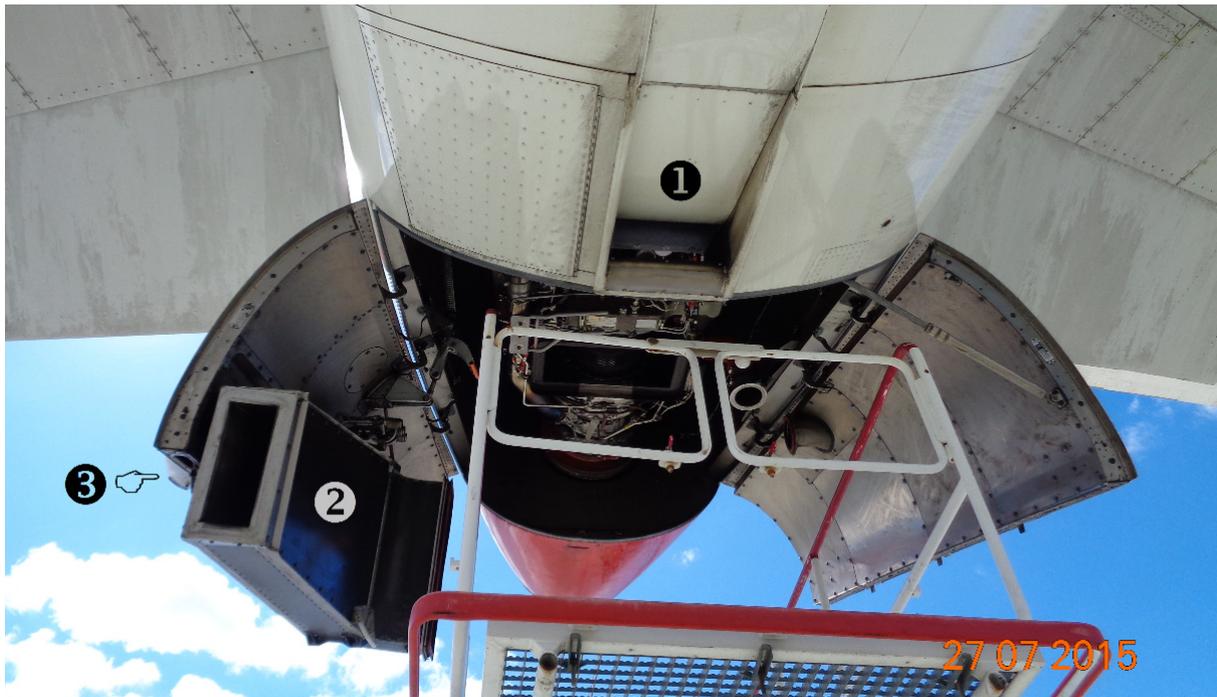
In der APU-bay im Heckkonus des Flugzeuges wurden Anzeichen eines Öllecks gefunden, obwohl die APU-bay vor der Inbetriebnahme der APU am Vortag gereinigt und inspiziert worden war. Es handelte sich dabei um Motorenöl der APU, das in geringer Menge vom APU *generator drain plug* auf den Lufteinlasskanal der APU tropfte (vgl. Abbildung 1).

Abbildung 1: Ansicht der geöffneten APU-bay im Heckkonus des Flugzeuges. Die für den Betrieb der APU benötigte Luft wird über den Lufteinlass (1) angesaugt und gelangt über den am Tor befestigten Lufteinlasskanal (2) zur APU. Bei geschlossener APU-bay fungiert die Oberseite des Lufteinlasskanals als Auffangwanne, die über den *drain mast* (3) nach aussen entleert wird; der *drain mast* liegt dabei direkt hinter dem Lufteinlass.

Der schwere Vorfall ist mit grosser Wahrscheinlichkeit auf eine Verunreinigung der *airconditioning packs* durch Motorenöl zurückzuführen. Dabei handelte es sich um Motorenöl der APU, das in geringer Menge vom APU *generator drain plug* auf den Lufteinlasskanal der APU tropfte. Vom Lufteinlasskanal wurde das Öl über einen *drain mast* nach aussen abgeführt, der sich unmittelbar hinter dem Lufteinlass der APU befindet. Es ist deshalb wahrscheinlich, dass das ausgetretene Öl beim Betrieb der APU am Boden, allenfalls begünstigt durch den Einfluss von Rückenwind, in den Lufteinlass der APU gelangte.

Von der Hypothese ausgehend, dass das an der APU vorgefundene Ölleck die Ursache für die Verunreinigung des *airconditioning system* war, wurde die APU für den weiteren Verlauf der Untersuchung weder zur Stromversorgung noch zur Versorgung mit *bleed air* benutzt. Die beiden *air conditioning packs* wurden mit Hilfe eines externen Kompressors in Betrieb gesetzt und deren Auslass ins Freie abgeführt, um übriggebliebene Verunreinigungen zu entfernen.

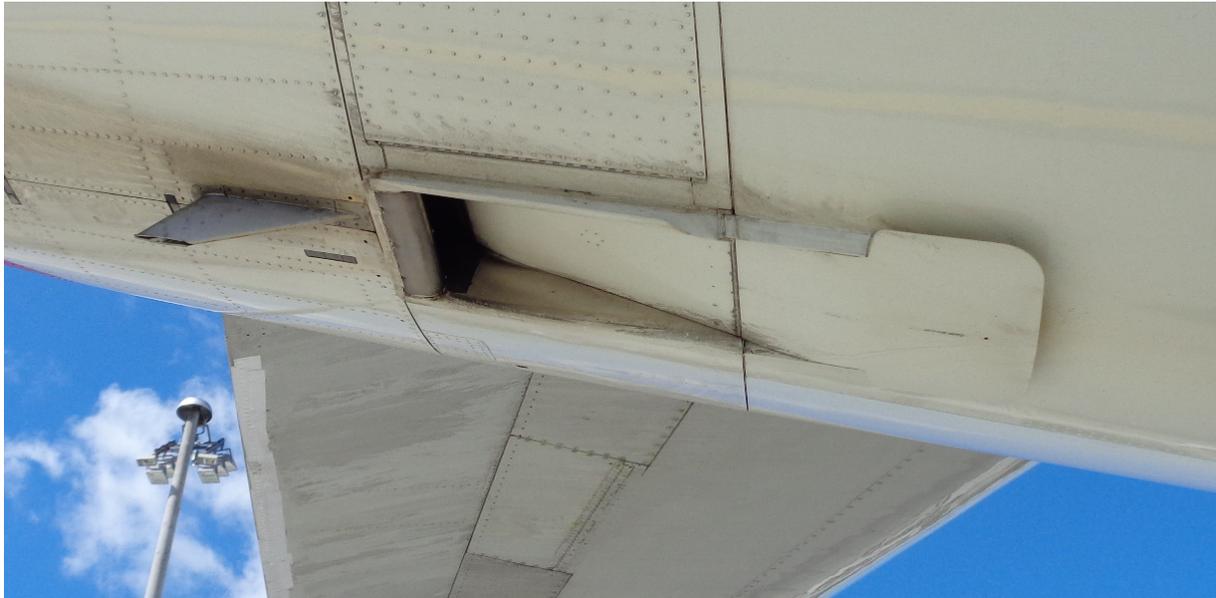
Abbildung 2: Ansicht des geöffneten Ansaugkanals der APU an der Unterseite des Heckkonus des Flugzeuges. Links davon ist der *drain mast* sichtbar.

Eine Reinigung sowohl der Luftversorgung als auch des Ansaugkanals behob das Problem allerdings nur scheinbar. Da das Ölleck der APU offensichtlich nicht entdeckt worden war, kam es zu einer erneuten Verunreinigung der Luftversorgung, die sich aber dieses Mal erst einige Zeit nach dem Abschalten der APU auswirkte.
