Rapport Sommaire

Aéronef	Airbus A320-232	G-EUW		
Exploitant	British Airways PLC, Waterside (HCA3), PO BOX 365 Harmondsworth, West Drayton, UB7 0GB			
Propriétaire	British Airways PLC, Waterside (HCA3), PO BOX 365 Harmondsworth, West Drayton, UB7 0GB			
Commandant	Citoyen britannique, année de naissance 1977			
Licence	Licence de pilote de ligne d'avions (<i>Airline Transport Pilot Licence Aero-plane</i> – ATPL(A)) selon l'Organisation de l'aviation civile internationale (<i>International Civil Aviation Organisation</i> – ICAO), établie par l'Autorité de l'aviation civile du Royaume-Uni			
Heures de vol	total	8152 h	au cours des 90 derniers jours	188 h
	sur le type en cause	7265 h	au cours des 90 derniers jours	188 h
Copilote	Citoyen britannique, année de naissance 1988			
Licence	ATPL(A) selon ICAO, établie par l'Autorité de l'aviation civile du Royaume-Uni			
Heures de vol	total	2923 h	au cours des 90 derniers jours	216 h

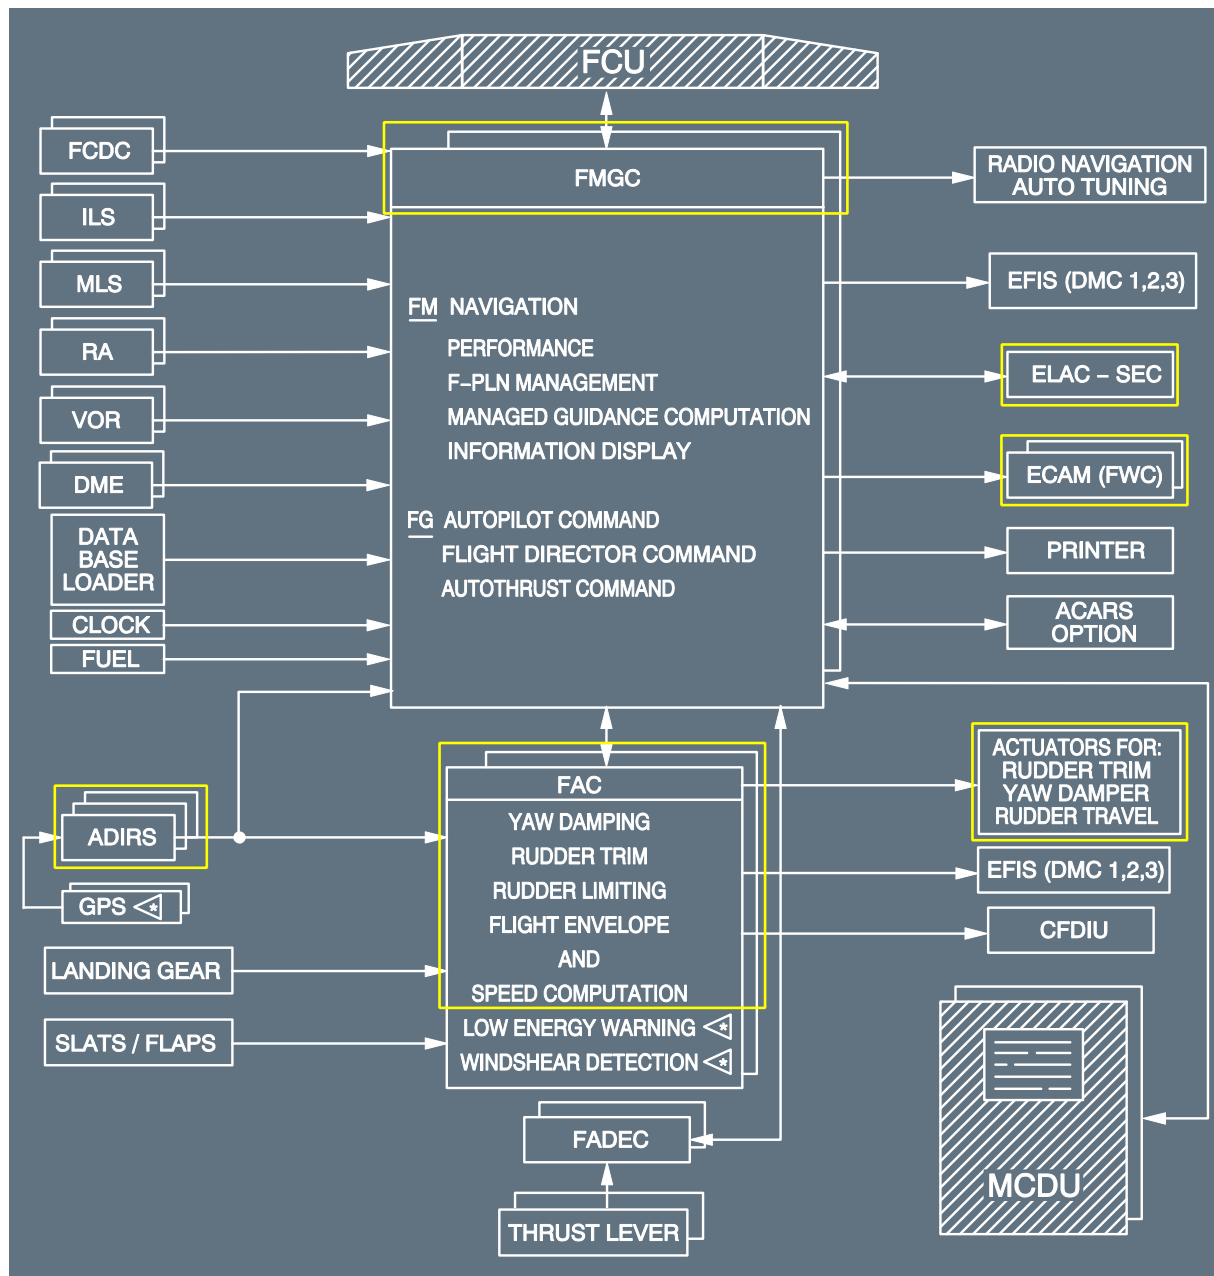
Figure 1 : Schéma de l'interface du système (copie du FCOM DSC-22_10-20 P 2/2). Les composantes susmentionnées sont encadrées en jaune.

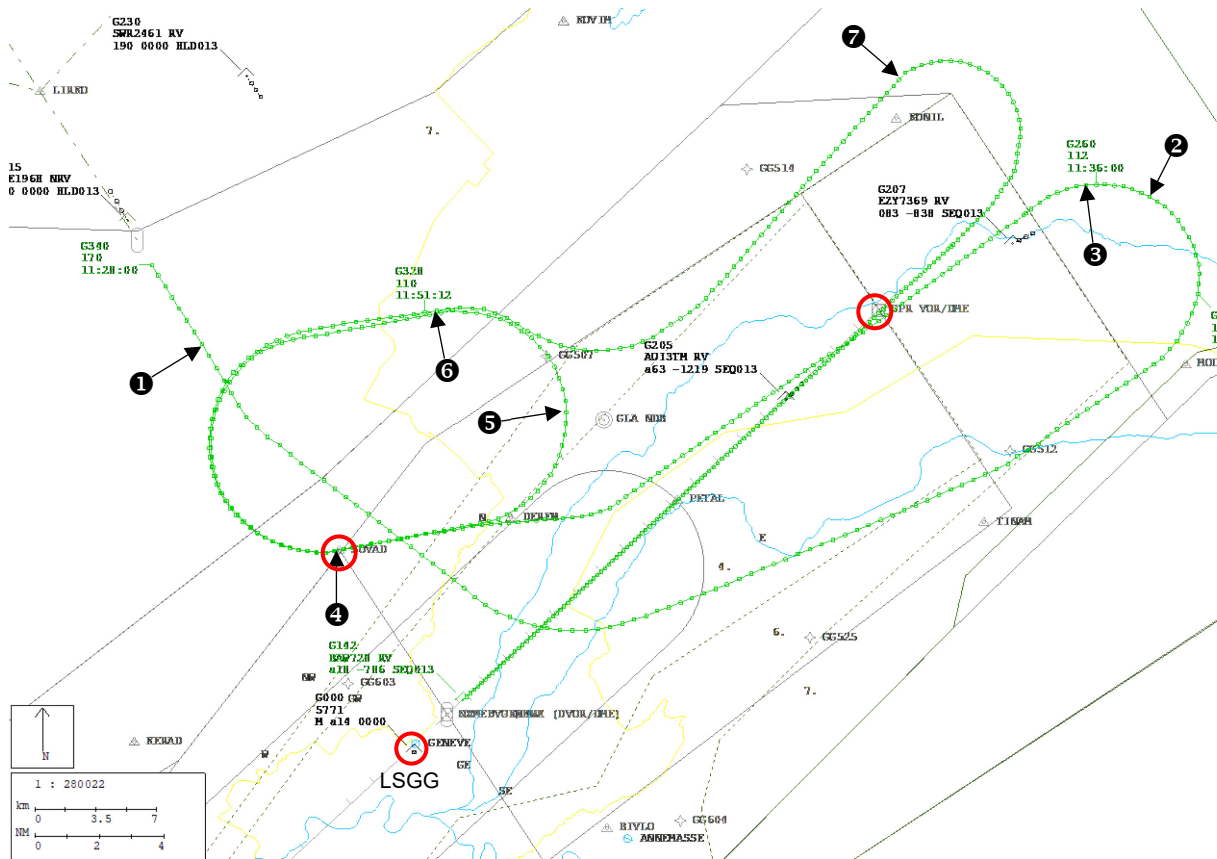
Annexe 1 : Trajectoire de vol du G-EUUW au cours des 38 dernières minutes du vol

Pos	heure UTC	altitude	vitesse	Événement
①	11:28:29	FL 145	281 kt	L'ATCO ordonne à l'équipage de tourner à gauche pour se positionner sur la gauche sous le vent
②	11:35:35	FL 110	258 kt	L'équipage de conduite réinitialise le FAC 1 avec succès
③	11:36:03	FL 110	260 kt	L'équipage envoie un message d'urgence (PAN-PAN)
④	11:41:52	FL 110	250 kt	Speedbird 728 entre dans le schéma de détention de la SOVAD
⑤	11:46:01	FL 110	251 kt	L'équipage de conduite informe l'ATCO qu'il a perdu la capacité PA et demande à rester dans le circuit d'attente pendant 10 minutes supplémentaires
⑥	11:51:16	FL 110	250 kt	L'équipage de conduite indique qu'il est prêt pour l'approche
⑦	11:54:54	8800 ft	207 kt	L'ATCO donne l'autorisation d'approche
