Rapport Sommaire

| Aéronef | Airbus A320-214 | G-EZTY | | |
| Nature de l'incident | Fumée en cockpit et en cabine | | | |

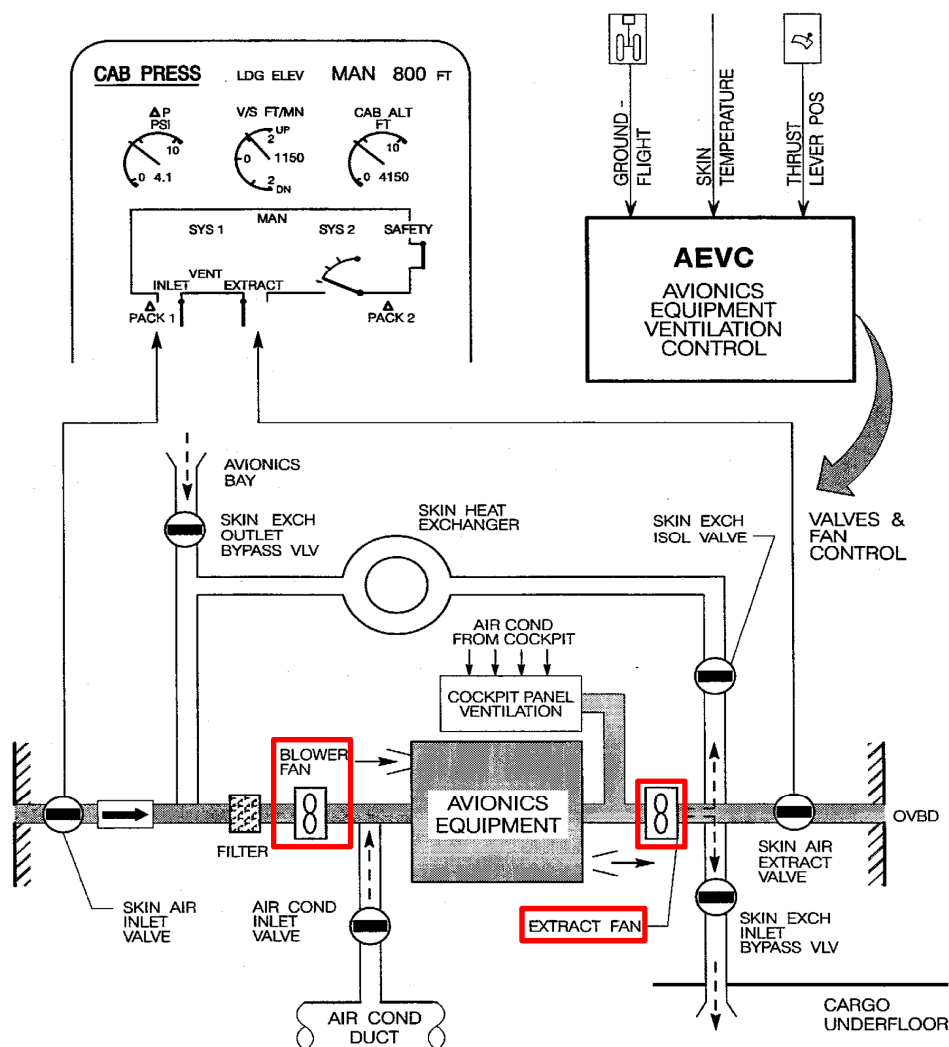
Figure 1: Contrôle et indications

Le système de contrôle de température de la soute avionique est piloté par l'*Avionics Equipment Ventilation Control (AEVC)*. Ce système est entièrement automatique. Il refroidit les composants électriques et électroniques situés dans la soute avionique ainsi que ceux qui se trouvent dans le cockpit, comprenant les instruments et les tableaux de disjoncteurs. Deux ventilateurs créent une circulation d'air forcée pour le refroidissement: un ventilateur soufflant l'air frais à l'intérieur de la soute, et un ventilateur extrayant l'air chauffé par les composants électroniques de la soute et le rejetant par-dessus bord (voir figure 1).

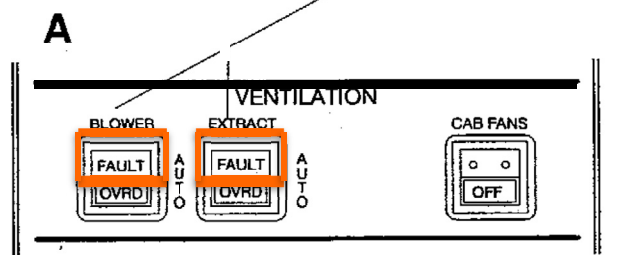
Figure 2: Localisation et représentation des lampes d'alerte

La lampe d'alerte **BLOWER FAULT** s'allume et est accompagnée d'une alerte ECAM³ si:

- La pression de la circulation d'air est basse.
- Surchauffe de la conduite d'air ;
- Détection de fumée dans la soute.

La lampe d'alerte **EXTRACT FAULT** s'allume et est accompagnée d'une alerte ECAM si:

- La pression d'extraction de l'air est basse.
- Détection de fumée dans la soute.
