## Rapport Sommaire

<b>Aéronef</b>	Airbus A320-214	G-EZUP		
<b>Exploitant</b>	EasyJet Airline Company Ltd, Hangar 89, London Luton Airport, LU2 9PF			
<b>Propriétaire</b>	EasyJet Airline Company Ltd, Hangar 89, London Luton Airport, LU2 9PF			
<b>Commandant</b>	Citoyen hollandais, année de naissance 1986			
<b>Licence</b>	Licence de pilote de ligne d'avions ( <i>Airline Transportation Pilot Licence Aeroplane – ATPL(A)</i> ) selon l'agence européenne de la sécurité aérienne ( <i>European Aviation Safety Agency – EASA</i> ) établie par la Civil Aviation Authorities du Royaume-Uni (UK CAA)			
<b>Heures de vol</b>	<b>Total</b>	3000-5000 h	<b>au cours des derniers 90 jours</b>	Non pertinent
	<b>sur le type en cause</b>	Non pertinent	<b>au cours des derniers 90 jours</b>	Non pertinent
<b>Copilote</b>	Citoyen britannique, année de naissance 1988			
<b>Licence</b>	Licence de pilote professionnel d'avions ( <i>Commercial Pilot Licence Aeroplane – CPL(A)</i> ) selon EASA) établie par la CAA (UK)

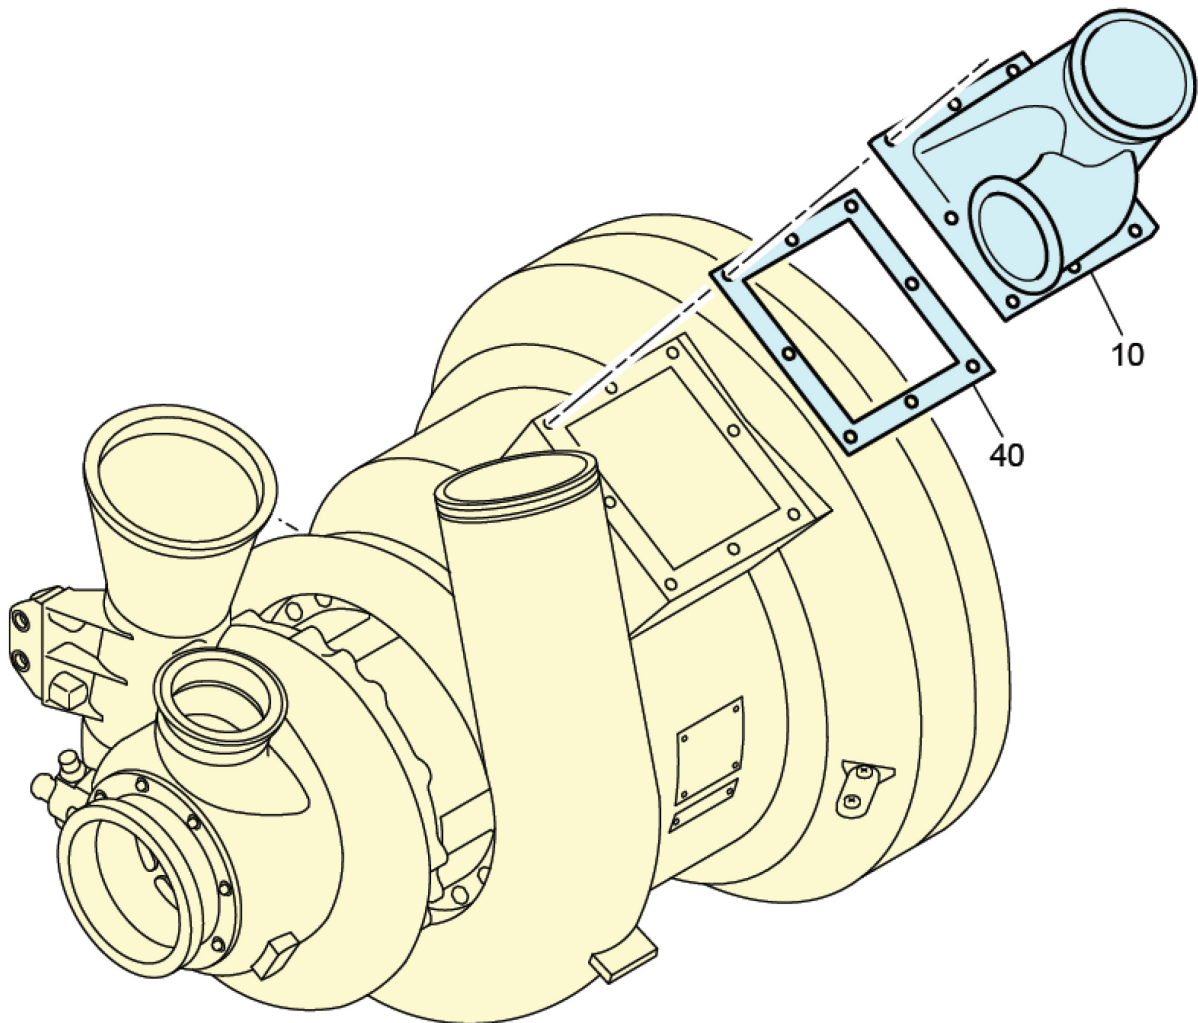
**Figure 1** : Pack de conditionnement d'air no 1

### Origine de la fuite

Le joint endommagé pourrait être à l'origine d'une fuite d'air chaud qui a été détectée par les chaînes de capteurs.

Le joint d'étanchéité est une pièce de rechange qui peut être remplacé sur site par la maintenance de l'opérateur. La vis a pu être endommagée par une mauvaise manipulation ou un serrage excessif qui peut avoir comme conséquence un mauvais serrage des autres vis. Toutefois, une seule vis manquante ne devrait pas être la cause d'une fuite.

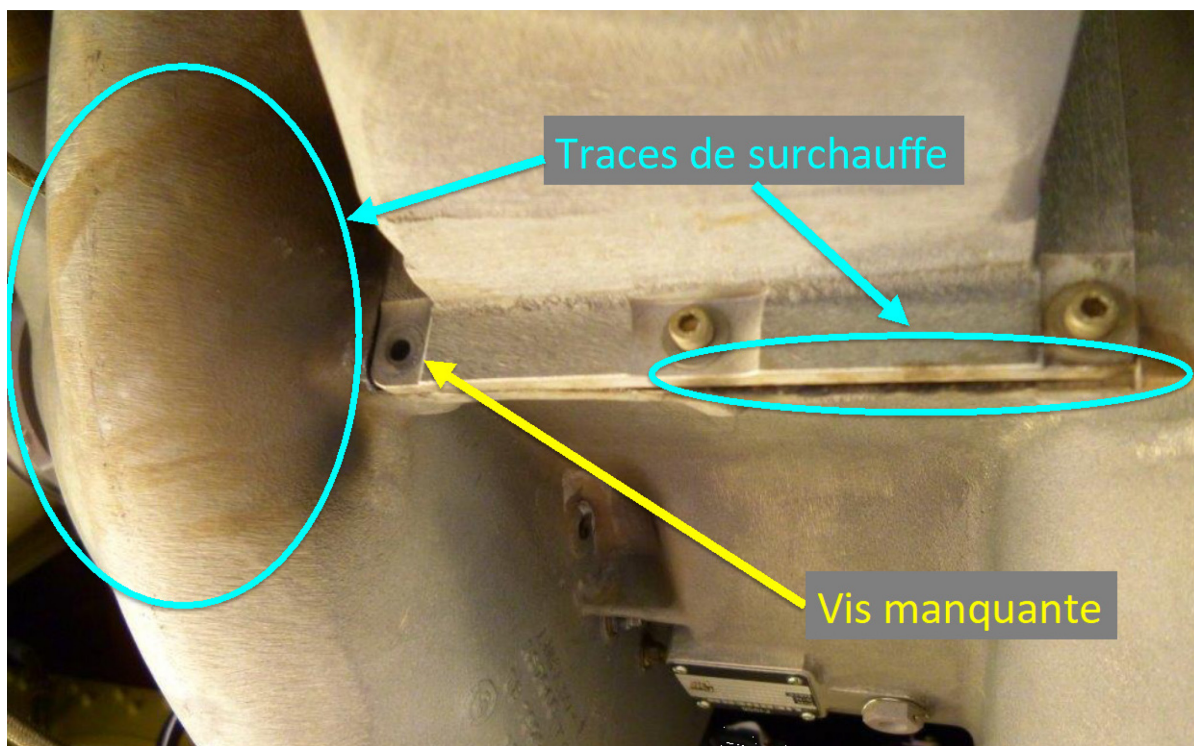
**Figure 2** : Situation du pack de conditionnement d'air après l'atterrissage

L'extraction et la lecture des messages après vol (*post flight report*) a permis de constater que ce défaut d'étanchéité figurait à 17 reprises lors de vols précédents.

Cette immobilisation aurait certainement pu être évitée si le service d'entretien de l'avion avait tenu compte des 17 messages après vol signalant le problème plusieurs jours auparavant.
