Rapport Sommaire

Type d'aéronef	Raytheon 400 A Nextant 400XT	G-FXAR	
Exploitant	FairJet Limited, Birmingham International Airport B28 3QN		
Propriétaire	FlexJet LTD, Birmingham International Airport B28 3QN		
Pilote	Citoyen britannique, né en 1966		
Licence	Licence de pilote de ligne – ATPL(A) conformément aux dispositions de l'autorité de l'aviation civile du Royaume-Uni (CAA UK)		
Heures de vol	total 8400 h	au cours des 90 derniers jours 3 h	
	sur le type en cause 3 h	au cours des 90 derniers jours 3 h	
Copilote	Citoyen britannique, né en 1959		
Licence	ATPL(A) conformément aux dispositions de l'autorité de l'aviation civile du Royaume-Uni (CAA UK)		
Heures de vol	total 11 625 h	au cours des 90 derniers jours 72 h	
	sur le type en cause 195 h	au cours des 90 derniers jours 65 h	
Lieu	Environ 10 NM au sud-est SOSAL		
Cordonnées	---	altitude FL380 m/M	
Date et heure	2 mai 2018, 12h35 UTC (LT ¹ = UTC ² + 2 h)		
Type d'exploitation	Commercial

Déroulement de l'incident grave

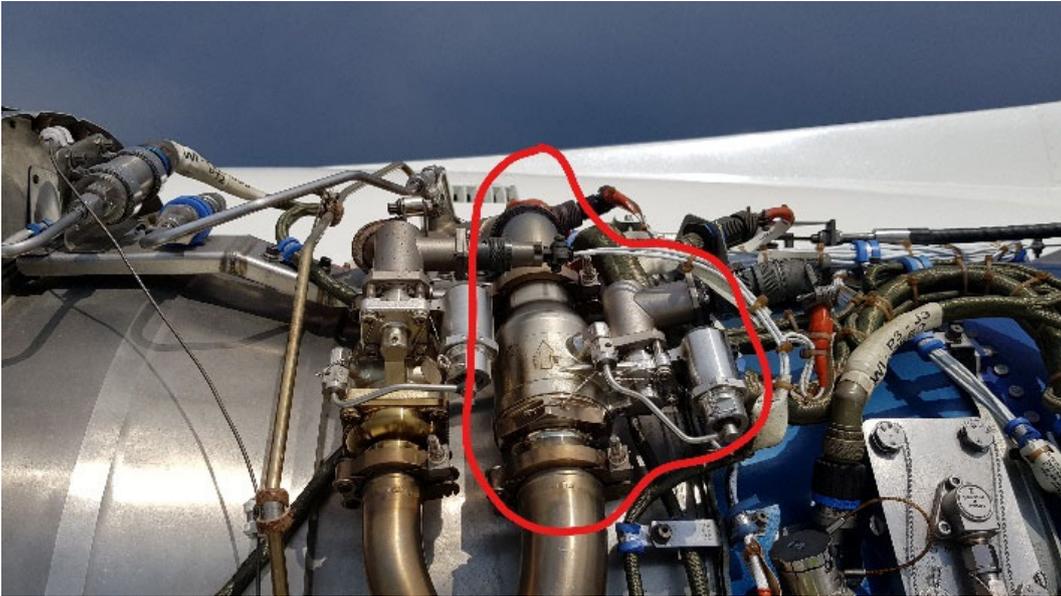
Un ingénieur a examiné l'avion à Genève à la suite de l'événement et découvert que les vannes haute pression des deux moteurs ne fonctionnaient pas correctement. Celle de gauche était vraisemblablement dans un état de dégradation et celle de droite était clairement endommagée. En outre, au cours de l'enquête, il est apparu qu'un bulletin de service (SB) 21-2015-01 (voir Annexe 1) non contraignant avait été publié par Nextant Aerospace le 27 mai 2016 concernant ces vannes. L'ingénieur a confirmé que le type de moteur monté sur cet avion avait plusieurs problèmes avec ces vannes.

La dépressurisation de la cabine s'explique par les vannes défectueuses qui ont provoqué une chute de la pression et du débit pneumatique. Nextant Aerospace a recommandé l'application du SB 21-2015-01 afin de corriger les problèmes de fiabilité des vannes basse et haute pression.

Figure 1: situation avant la modification du SB 21-2015-01

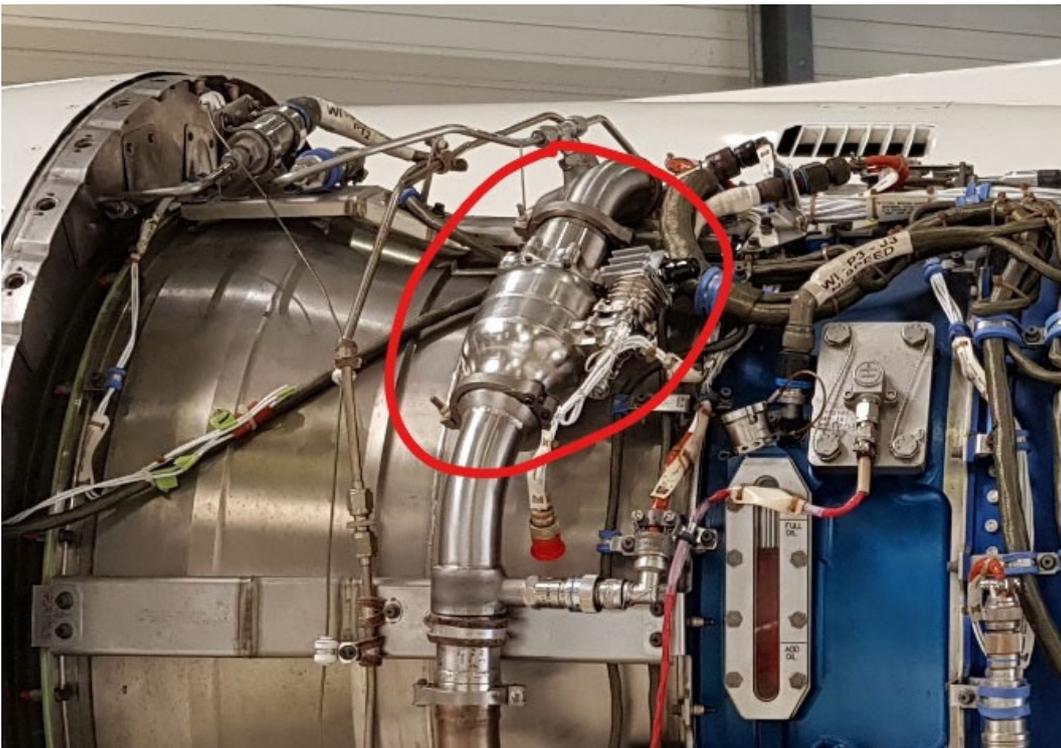
Figure 2: situation après la modification du SB 21-2015-01

Le SB 21-2015-01 a été mis en œuvre et une batterie de tests, dont un point fixe moteur, ont été effectués.
