Einstellung der Untersuchung

Ort, Datum und Zeit: Flugplatz Bern (LSZB) (BE), 28. Dezember 2021, 14:11 UTC

Immatrikulation: G-XONE
Muster: Bombardier CL-600-2B16 (604 Variant) «Challenger 604»
Halter: Gama Aviation Ltd., Farnborough, UK
Eigentümer: Gama Aviation Ltd., Farnborough, UK

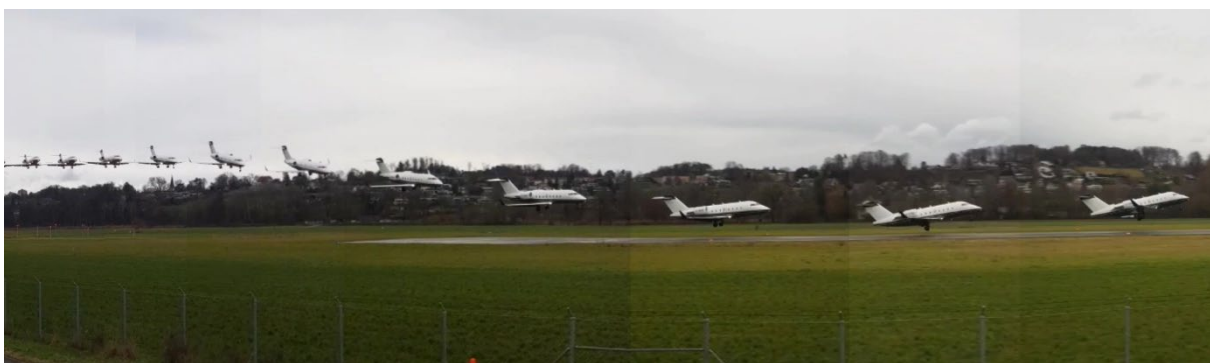
Auf einer Höhe von rund 100 ft über Grund wurden der *stick shaker* und der *stick pusher* aktiviert³. In der Folge reduzierte sich der Längsneigungswinkel des Flugzeuges schlagartig und das Flugzeug sank unvermittelt und mit hoher Sinkrate und einer für das Aufsetzen ungeeigneten Fluglage in Richtung des vor der Landeschwelle gelegenen Pistenbereichs ab (vgl. Abbildung 1). Die Piloten zogen sofort die Steuersäule bis zum Anschlag nach hinten und erhöhten die Triebwerksleistung bis zum Maximum. Das Flugzeug sank in der Folge bis auf eine Höhe von 4 ft über der Piste ab und ging anschliessend in einen Steigflug über.

Abbildung 1: Videoaufnahme eines Passanten vom Durchstart der G-XONE über dem vor der Landeschwelle gelegenen Bereich der Piste 14 (elf in einem zeitlichen Abstand von jeweils einer Sekunde auseinanderliegende Einzelaufnahmen, kombiniert zu einer Abbildung).

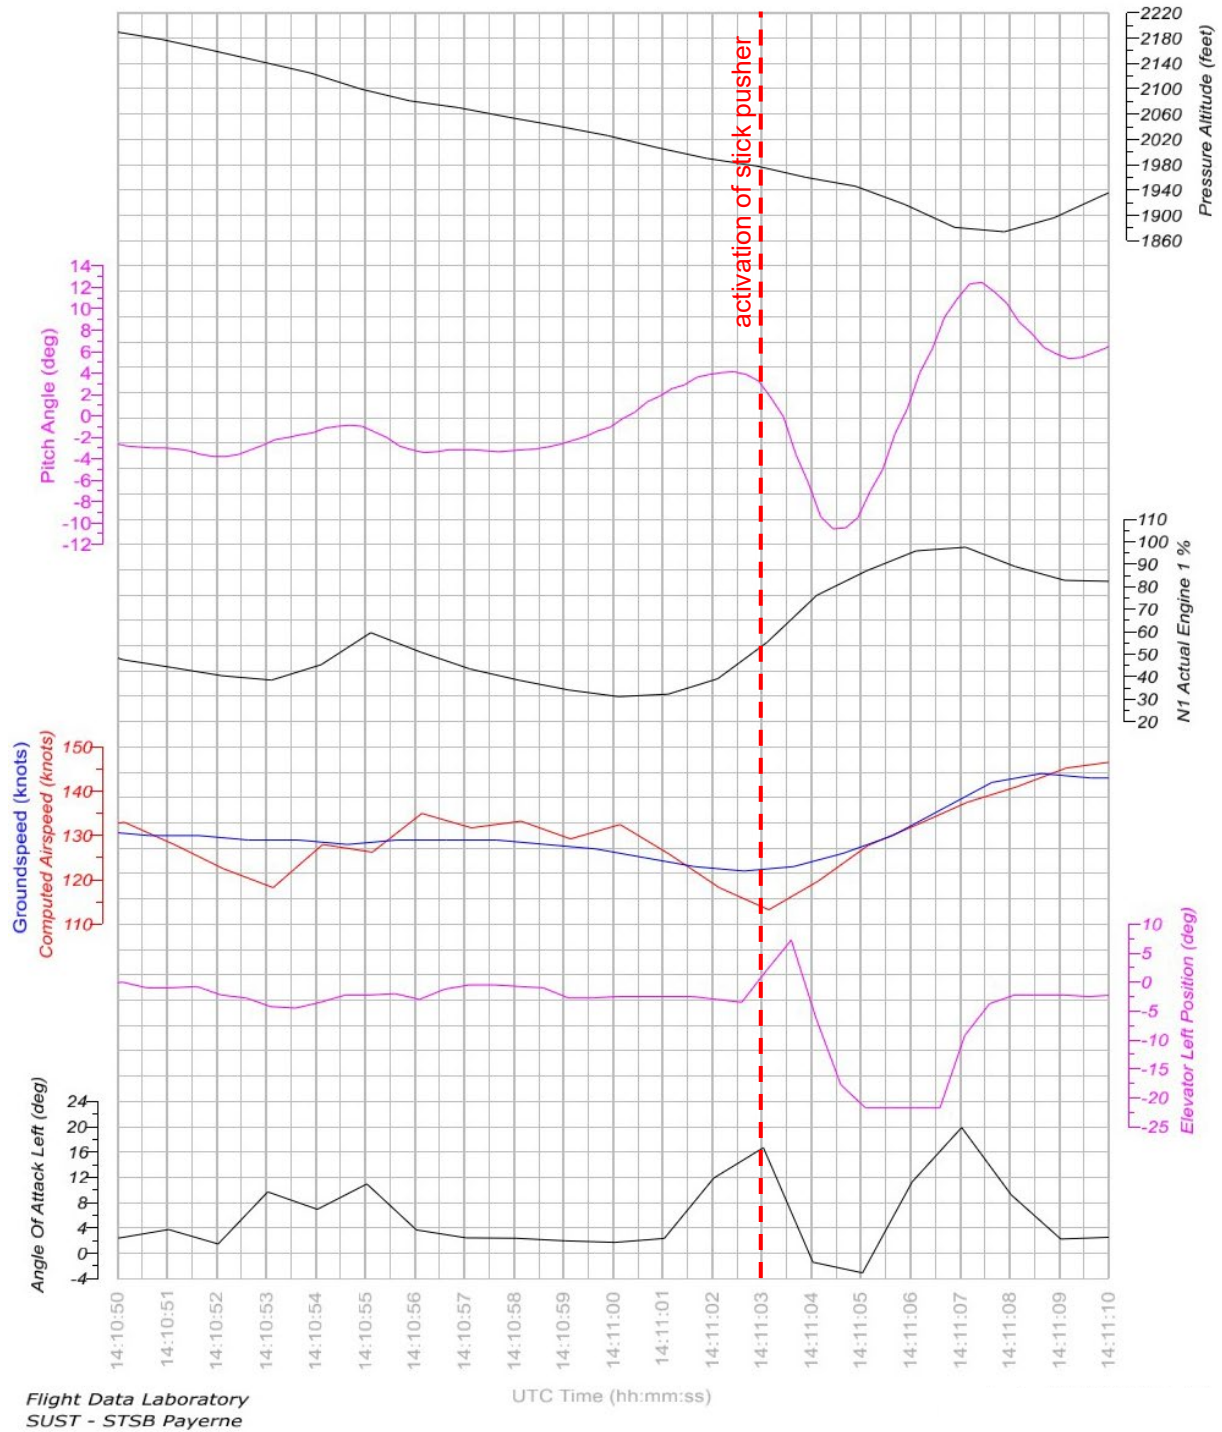
Anhang:

Das Flugzeug war mit einem Sprach- und Geräuschaufzeichnungsgerät (*Cockpit Voice Recorder – CVR*) und einem Flugdatenschreiber (*Flight Data Recorder – FDR*) ausgerüstet, die ausgewertet werden konnten (vgl. Anhang). Zusätzlich stellte der Flugzeughersteller mit den Daten des FDR den Flug und die Aktivierung des *stick pusher* mittels eines Simulationsmodells nach. Es liessen sich keine Hinweise auf technische Fehlfunktionen oder Designfehler ermitteln.
