## Rapport Sommaire

<b>Lieu</b>	Piste 04 de l'aéroport de Genève (LSGG), à la hauteur de l'intersection de la piste 04 et de la voie de circulation Y		
<b>Coordonnées</b>	--	<b>altitude</b>	--
<b>Date et heure</b>	17 juin 2019, 13:59 UTC (LT <sup>1</sup> = UTC <sup>2</sup> + 2 h)		
<b>Type d'incident</b>	Airprox		
<b>Service ATC</b>	Contrôle d'aérodrome de Genève (ADC)		
<b>Espace aérien</b>	Classe D		
<b>Distance minimale entre les deux aéronefs</b>	200 m horizontal reducing to 80 m, 400 ft vertical		
<b>Séparation minimale prescrite</b>	L'aire protégée de la surface désignée pour l'atterrissage et le décollage d'aéronefs doit être libre.		
<b>Catégorie d'Airprox</b>	ICAO <sup>3</sup> catégorie A4/C4		
<b>Aéronef 1</b>	Hélicoptère AS 350B3	HB-ZSL	
<b>Exploitant</b>	Swift Copters SA, C.P. 168, CH-1215 Genève		
<b>Propriétaire</b>	SL Air SA, Chemin su Rang 25, 1234 Vessy		
<b>Équipements concernés</b>	Transponder mode S

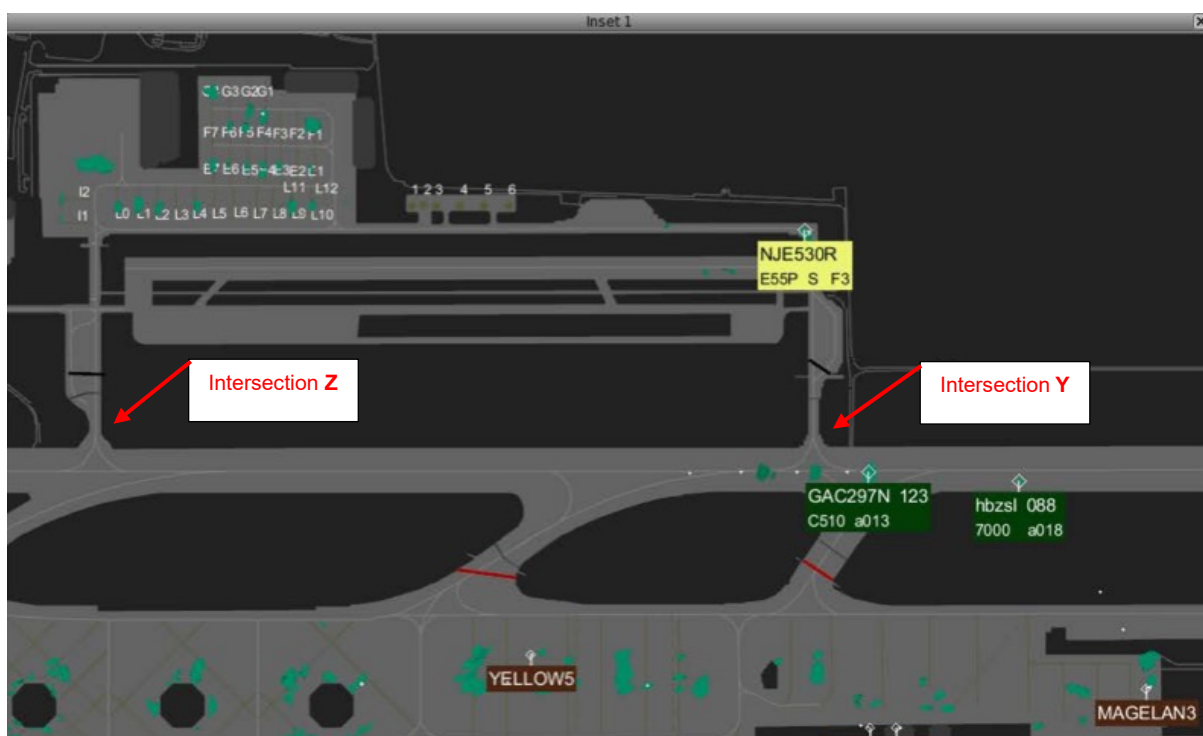
Lors du croisement, la distance horizontale est d'environ 80 m et la séparation verticale d'environ 400 ft (voir figure 1).

**Figure 1** : relevé du système SAMAX au moment du croisement à risque entre l'avion au décollage Cessna Citation, indicatif d'appel GAC297N et l'hélicoptère HB-ZSL se dirigeant derrière l'avion Phenom 300, indicatif d'appel NJE530R, circulant sur la voie Y.

La confusion par le pilote de l'hélicoptère entre le trafic au décollage et celui circulant sur Y est à l'origine du rapprochement à risque de cet incident grave.

Le contrôleur mentionnait ici le Cessna Citation au décollage depuis l'intersection Z. Cela prêtait à confusion car à ce moment le Phenom 300 quittait l'intersection Y pour rejoindre le tarmac nord. Le pilote de l'hélicoptère a identifié le Phenom 300 au roulage « partant de l'intersection », au sens de « quittant l'intersection », comme étant bien celui mentionné par le contrôleur. En effet, vu de l'arrière, la silhouette de ce petit jet pouvait correspondre à celle d'un Cessna Citation.
