Summarischer Bericht

Luftfahrzeugmuster	Glaser-Dirks Flugzeugbau DG-202	HB-1593	
Halter	Segelfluggruppe Nidwalden, Postfach 918, 6371 Stans		
Eigentümer	Segelfluggruppe Nidwalden, Postfach 918, 6371 Stans		
Pilot	Schweizer Bürger, Jahrgang 1948		
Ausweis	Pilotenlizenz für Segelflugzeuge (<i>Sailplane Pilot Licence – SPL</i>), Klassenberechtigung Motorsegler (<i>Class Rating Touring Motor Glider – CR TMG</i>) nach der Europäischen Agentur für Flugsicherheit (<i>European Aviation Safety Agency – EASA</i>), ausgestellt durch das Bundesamt für Zivilluftfahrt (BAZL)		
Flugstunden	insgesamt	1417 h während der letzten 90 Tage	32:26 h
	auf dem Unfallmuster	144 h während der letzten 90 Tage	6:56 h
Ort	Flugplatz Münster/VS (LSPU)		
Koordinaten	---	Höhe ---	
Datum und Zeit	10. Juli 2017, 13:05 Uhr (LT = UTC + 2 h)		
Betriebsart	Privat		
Flugregeln	Sichtflug (<i>Visual Flight Rules – Sichtflugregeln (Visual Flight Rules – VFR)</i>)

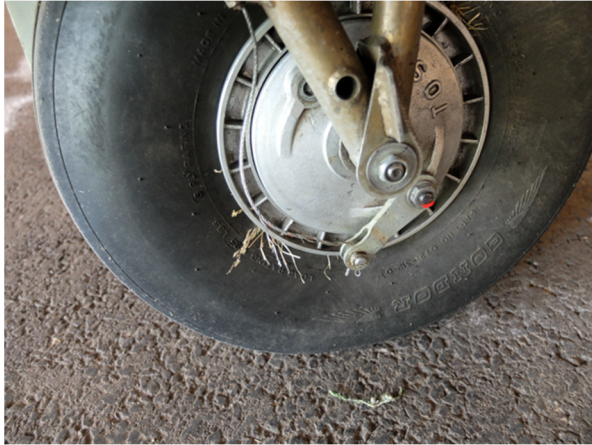
Bei der Untersuchung des Segelflugzeuges HB-1593 wurde festgestellt, dass der Betätigungsseilzug für die Backenbremse lose, d.h. nicht korrekt gespannt war und die Bremse somit nicht betätigt werden konnte.

Abbildung 1: Einziehfahrwerk der HB-1593 mit defektem Betätigungsseilzug

Die technischen Befunde am Segelflugzeug lassen den Schluss zu, dass der nicht korrekt gespannte Bowdenzug der einzige Grund für das Versagen der Radbremse war, was zum Unfall geführt hat. Hinweise auf eine systemische Ursache fehlen hingegen. Aus diesem Grund schliesst die Schweizerische Sicherheitsuntersuchungsstelle die Untersuchung des schweren Unfalls nach Art. 46 VSZV mit einem summarischen Bericht ab.

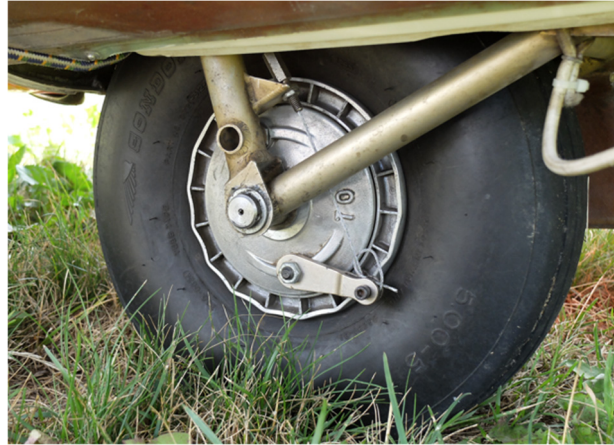
Die Funktion der Radbremse kann vor dem Flug kontrolliert werden, indem man die Bremsklappen voll ausfährt. Dies muss bei korrekt eingestelltem Bowdenzug zu einem Widerstand beim Rollen des Segelflugzeuges führen. Zusätzlich kann die Spannung des Betätigungsseilzuges beim Anheben der Radabdeckung visuell überprüft werden (vgl. Abbildung 1 und Abbildung 2).

Abbildung 2: Einziehfahrwerk einer DG 202 mit korrekter Einstellung des Betätigungsseilzuges
