Summarischer Bericht

Luftfahrzeug	Alexander Schleicher Segelflugzeugbau, ASK 23 B	HB-1796
Halter	Segelfluggruppe Olten, Postfach, 4600 Olten	
Eigentümer	Segelfluggruppe Olten, Postfach, 4600 Olten	
Pilot	Schweizer Staatsangehöriger, Jahrgang 1958	
Ausweis	Pilotenlizenz für Segelflugzeuge (<i>Sailplane Pilot Licence – SPL</i>) nach der Agentur der Europäischen Union für Flugsicherheit (<i>European Union Aviation Safety Agency – EASA</i>), ausgestellt durch das Bundesamt für Zivilluftfahrt (BAZL)	
Flugstunden	insgesamt	972 h während der letzten 90 Tage 6 h
	auf dem Unfallmuster	81 h während der letzten 90 Tage 5 h
Ort	Flugfeld Zweisimmen (LSTZ)	
Koordinaten	---	Höhe --- m/M
Datum und Zeit	25. Juli 2020, 15:52 Uhr (LT ¹ = UTC ² + 2 h)	
Betriebsart	Privat	
Flugregeln	Sichtflugregeln (<i>Visual Flight Rules – VFR</i>)	
Startort	Flugfeld Zweisimmen (LSTZ)	
Zielort	Flugfeld Zweisimmen (LSTZ)	
Flugphase	Start und Steigflug	
Art des schweren Vorfalles	Kontrollverlust

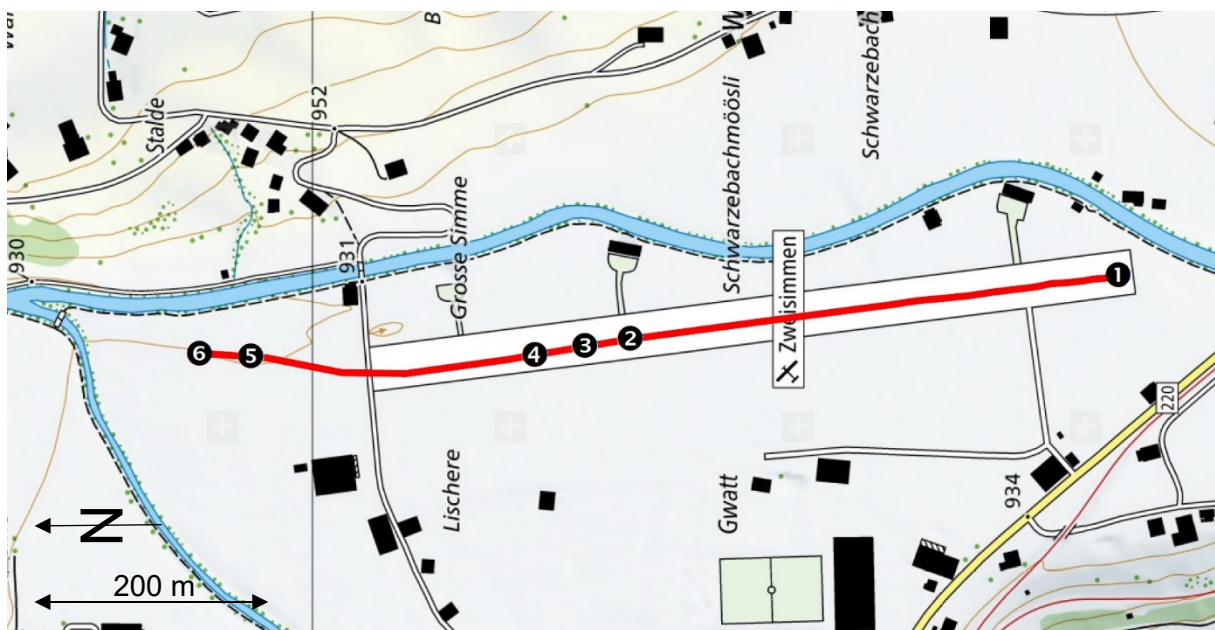
Nach dem erneuten Aufsetzen hob das Segelflugzeug wieder ab, worauf es einmal mehr zu einer Oszillation des Segelflugzeuges um seine Querachse mit mehrfachem Aufsetzen und Wiederabheben kam. In dieser Zeit stieg das Schleppflugzeug weiter. Die Aufsetzvorgänge des Segelflugzeuges nahmen kontinuierlich an Härte zu, bis es zu Aufschlägen mit deutlich erkennbarer Durchbiegung der Flügel und Aufschlagspuren auf der Piste kam (vgl. Punkte ②, ③ und ④ in Abbildung 1). Der Segelflugpilot entschied sich in der Folge zu einem Startabbruch und klinkte das Schleppseil aus.

Abbildung 1: GPS-Aufzeichnung des Segelflugzeuges (rot) mit Startposition ①, Aufschlagspuren auf der Piste ②, ③, ④, Landeort ⑤ und Endlage ⑥. Hintergrundbild: Bundesamt für Landestopografie.

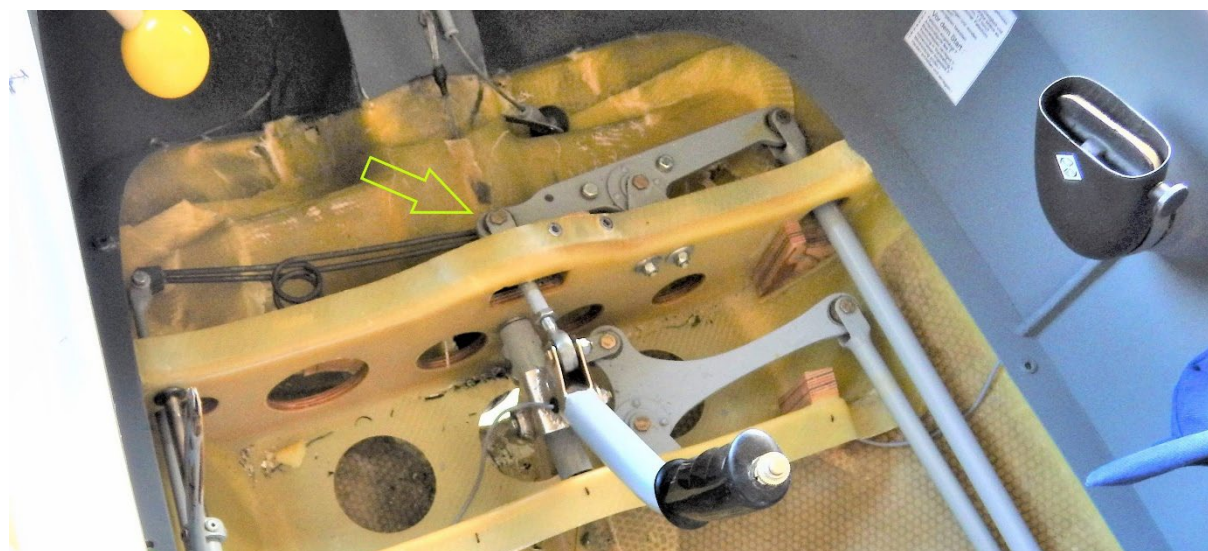
Der Rumpf des Segelflugzeuges wurde im Bereich des Bugfahrwerks derart beschädigt, dass die darüber liegenden Teile der Höhensteuerung in ihrer Bewegungsfreiheit beeinträchtigt waren. So war das Höhensteuer nur noch zwischen einer neutralen und voll gezogenen Stellung frei beweglich und konnte nicht mehr über die neutrale Stellung hinaus nach vorne bewegt werden (vgl. Abbildung 2).

Abbildung 2: Blick auf den Steuerknüppel der HB-1796 nach Entfernung der Sitzwanne. Das Steuergerüst war teilweise verbogen. Der Pfeil deutet auf die Stelle, wo die Höhensteuerung durch die nach oben hin deformierte Rumpfstruktur behindert wurde.

Nach dem Ausklinken des Schleppseils ging das Segelflugzeug in einen Steigflug über, was der Pilot infolge der beschädigten Rumpfstruktur und der damit verbundenen eingeschränkten Steuerbarkeit des Höhenruders nicht verhindern konnte. Infolge ihrer gutmütigen Flugeigenschaften senkte die ASK 23 durch die Abnahme der Fluggeschwindigkeit von selbst die Nase, ohne über einen Flügel abzukippen, worauf sie sich hinter der Piste normal landen liess. Der Pilot des Schleppflugzeuges setzte den Startvorgang fort und flog eine Platzrunde, was der Situation angemessen war.
