Summarischer Bericht

Luftfahrzeug	Schleicher ASK 16	HB-2033		
Halter	Segel- und Motorfluggruppe Grenchen, 2540 Grenchen			
Eigentümer	Segel- und Motorfluggruppe Grenchen, 2540 Grenchen			
Pilot	Schweizer Staatsangehöriger, Jahrgang 1972			
Ausweis	Privatpilotenlizenz für Flugzeuge (<i>Private Pilot Licence Aeroplane</i> – PPL(A)) nach der Agentur der Europäischen Union für Flugsicherheit (<i>European Union Aviation Safety Agency</i> – EASA), ausgestellt durch das Bundesamt für Zivilluftfahrt (BAZL)			
Flugstunden	insgesamt	1602:44 h	während der letzten 90 Tage	17:50 h
	auf dem Unfallmuster	783:05 h	während der letzten 90 Tage	6:35 h
	auf Segelflugzeugen	147:04 h	während der letzten 90 Tage	0:00 h
Ort	Rund 100 m westlich des Flugplatzes Wangen-Lachen (LSPV)			
Koordinaten	707 852 / 229 196 (<i>Swiss Grid</i> 1903)	Höhe	403 m/M	
Datum und Zeit	6. Januar 2022, 15:33 Uhr (LT ¹ = UTC ² + 1 h)			
Betriebsart	Privat			
Flugregeln	Sichtflugregeln (<i>Visual Flight Rules</i> – VFR)

Startort	Flugplatz Wangen-Lachen (LSPV)			
Zielort	Flugplatz Grenchen (LSZG)			
Flugphase	Start und Steigflug			
Unfallart	Notwasserung			
Personenschaden	Besatzungsmitglieder	Passagiere	Drittpersonen	
Leicht v

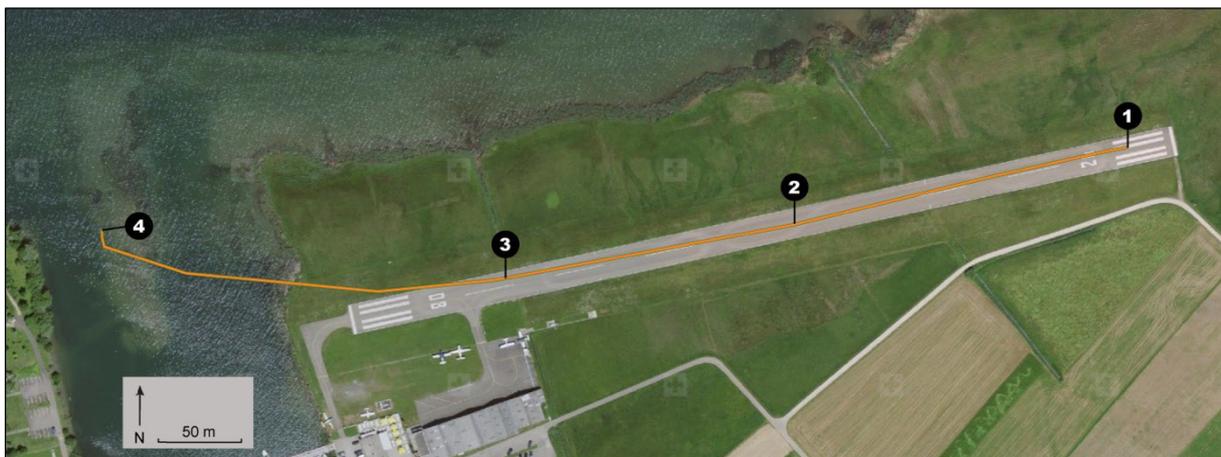
Der Pilot beschloss, auf der Piste 26 zu starten. Dafür rollte er auf der Piste zurück (*backtrack*) in die Startposition. Um 15:32 Uhr befand sich das Flugzeug in seiner Startposition, ungefähr 25 Meter westlich der Pistenschwelle 26 (vgl. Abbildung 1, Position ❶). Der Pilot erhöhte die Motorleistung auf Vollgas, prüfte bei gehaltenen Radbremsen die Motorinstrumente und begann rund zehn Sekunden später den Startlauf.

Abbildung 1: Flugplatz Wangen-Lachen mit der 500 m langen Piste und GPS-Flugwegaufzeichnung der HB-2033 (orange Linie). Der Punkt ❶ bezeichnet die Startposition bei der Pistenschwelle 26. Bei Punkt ❷ wurde eine Geschwindigkeit über Grund von 70 km/h erreicht und bei Punkt ❸ hob das Flugzeug ab. Punkt ❹ bezeichnet die Endlage nach der Notlandung im See. Quelle der Basiskarte: Bundesamt für Landestopografie.

Während des Startlaufes hatte der Pilot das Gefühl, dass der Beschleunigungsfortschritt nicht normal war. Gemäss GPS-Aufzeichnungen erreichte das Flugzeug eine Geschwindigkeit über Grund (*Ground Speed – GS*) von 70 km/h nach einer Rollstrecke von ungefähr 200 m (vgl. Abbildung 1, Position ②), hob nach ungefähr 380 m Rollstrecke (dito Position ③) mit einer GS von 83 km/h ab und begann eine leichte Rechtskurve. Das Flugzeug erreichte dabei mit ausgefahrenem Fahrwerk eine maximale Flughöhe von wenigen Metern über Grund.

Rund 100 m nach dem Seeufer setzte das Flugzeug auf dem See auf (dito Position ④). Das Flugzeug drehte sich um die Hochachse um ungefähr 180° und kam zum Stillstand (vgl. Abbildung 2). Der Pilot blieb dabei unverletzt. Bereits zwei Minuten nach der Notlandung im See war ein Boot, das sich in der Nähe befand, beim Flugzeug und der Pilot konnte gerettet werden. Er gab später an, dass er keine ungewöhnlichen Motorgeräusche wahrgenommen und die Leistungshebelstellung bis zum Aufsetzen auf dem Wasser nicht verändert habe.

Die Rollstrecke bis zum Erreichen einer GS von 70 km/h betrug rund 200 m, was gemäss der Startstreckenberechnung etwa zu erwarten war. Damit zeigte sich bis zu diesem Punkt keine Verschlechterung der Startleistung, z.B. durch eine Vergaservereisung. Im Anschluss verschlechterte sich die Startleistung jedoch markant: Der Motorsegler hob erst nach weiteren 180 m bei einer GS von 83 km/h ab, nahm dann keine weitere Geschwindigkeit mehr auf und verblieb mit einer maximalen Höhe von wenigen Metern über Grund immer im Einflussbereich des Bodeneffekts.

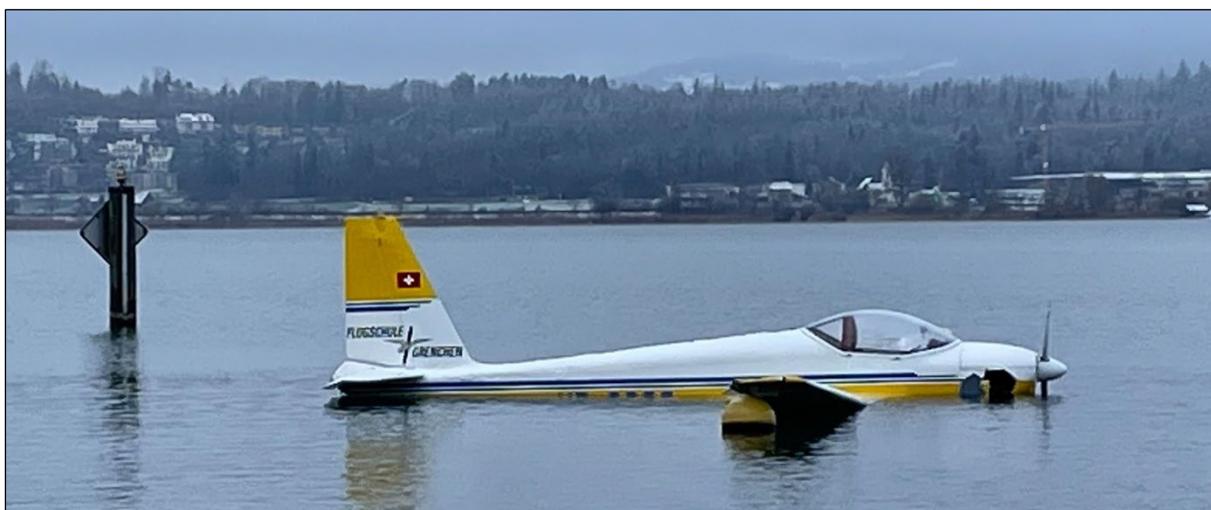
Schaden am Luftfahrzeug	Schwer beschädigt	Propeller, Fahrwerk, Motorverschaltung, Wasserschaden im Motor, Rumpf und den Flügeln
Drittschaden	Keiner

Abbildung 2: Die Schleicher ASK 16 HB-2033 nach der Notlandung in ihrer Endlage 100 m westlich des Flugplatzes Wangen-Lachen. Das Foto wurde ungefähr 5 Minuten nach der Notlandung mit Blickrichtung nach Norden aufgenommen.

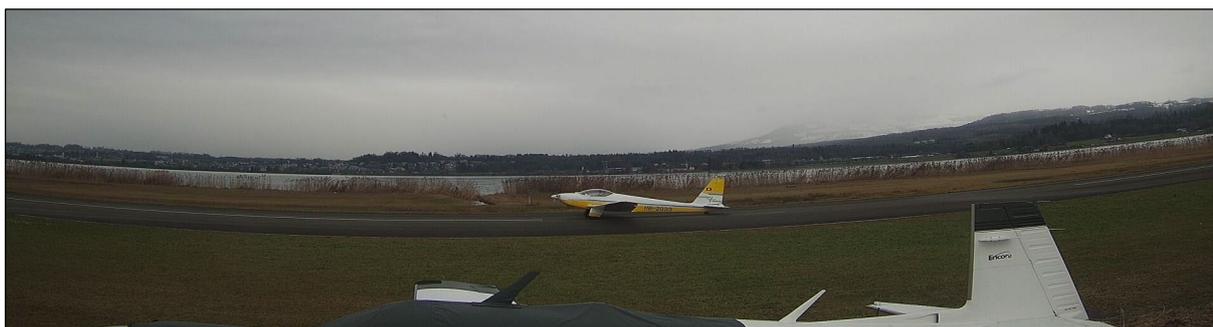
Abbildung 3: Webcam-Aufnahme des Flugplatz Wangen-Lachen vom Bereich der Tankstelle in Richtung Norden zum Zeitpunkt der Landung der HB-2033 um 12:17 Uhr.

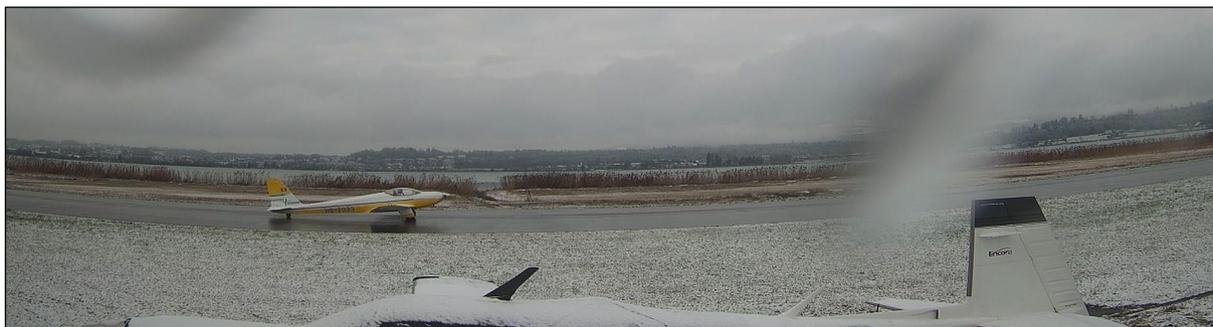
Abbildung 4: Webcam-Aufnahme des Flugplatz Wangen-Lachen vom Bereich der Tankstelle in Richtung Norden zum Zeitpunkt des Zurückrollens (*backtrack*) der HB-2033 zur Startposition um 15:31 Uhr.
