Summarischer Bericht

Luftfahrzeug	DG-400		HB-2068
Halter	Privat		
Eigentümer	Privat		
Pilot	Schweizer Staatsangehöriger, Jahrgang 1990		
Ausweis	Pilotenlizenz für Segelflugzeuge (<i>Sailplane Pilot Licence – SPL</i>) nach der Europäischen Agentur für Flugsicherheit (<i>European Union Aviation Safety Agency – EASA</i>), ausgestellt durch das Bundesamt für Zivilluftfahrt (BAZL)		
Flugstunden	insgesamt	2687 h während der letzten 90 Tage	81 h
	auf dem Vorfalldatum	617 h während der letzten 90 Tage	55 h
Ort	Hardmatte, 700 m östlich von Kölliken (AG)		
Koordinaten	645 033 / 242 858 (<i>Swiss Grid 1903</i>)	Höhe	430 m/M
Datum und Zeit	24. April 2020, 18:56 Uhr (LT ¹ = UTC ² + 2 h)		
Betriebsart	Privat		
Flugregeln	Sichtflugregeln (<i>Visual Flight Rules – VFR</i>)		
Startort	Courtelary (LSZJ)		
Zielort	Courtelary (LSZJ)		
Flugphase	Landung		
Art des schweren Vorfalles	Kollision mit Hindernis am Boden		
Personenschaden	Besatzungsmitglieder	Passagiere	Drittpersonen

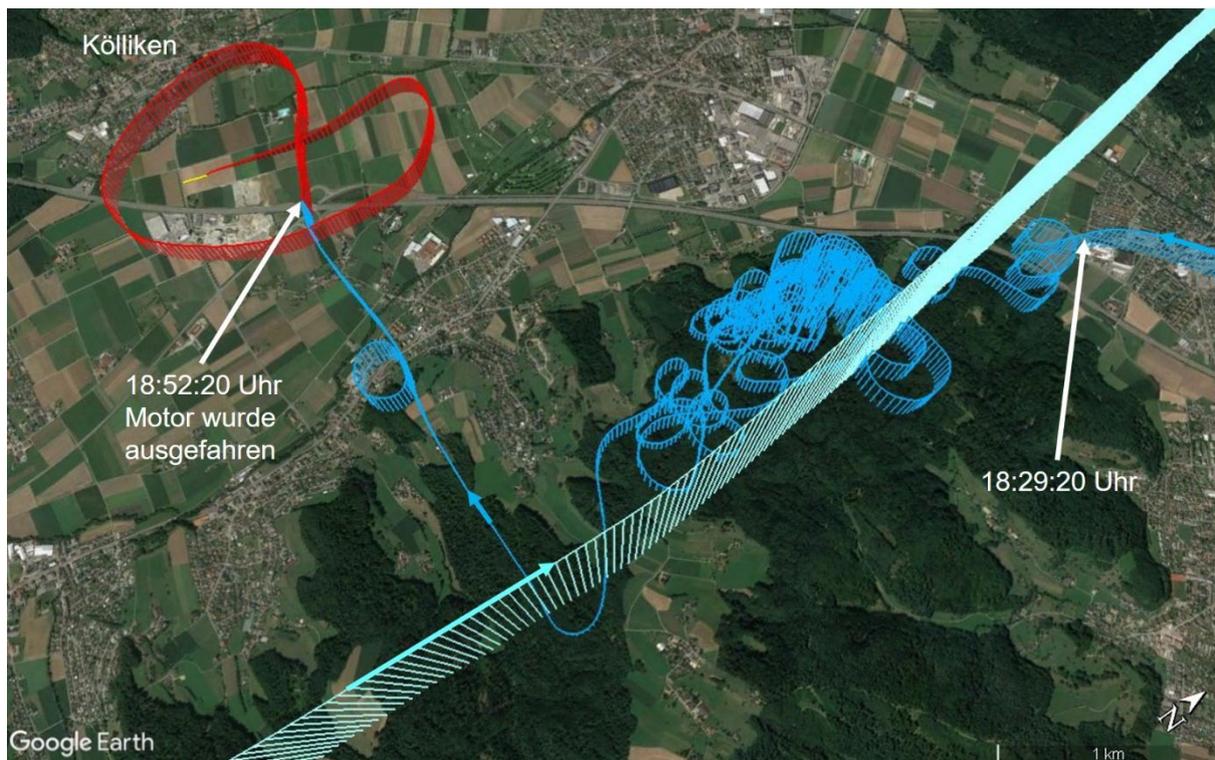
Abbildung 1: Flugweg der HB-2068: beim Vorbeiflug 1:50 h vor der Aussenlandung (hellblau), Flugphase bevor der Motor ausgefahren wurde (blau) und mit ausgefahrenem Motor bis zur Landung (rot). Die Strecke von 270 m zwischen der Endlage der HB-2068 und einer viel befahrenen, von einer Baumreihe gesäumten Strasse ist gelb eingezeichnet.

Im Gebiet nordöstlich der Ortschaft Kölliken (AG), wo der Pilot nach 18:46 Uhr in geringen Höhen über dem Gelände kreisend keine Höhe mehr gewann, war wegen der Cirrenfelder und des tiefen Sonnenstandes kaum mehr mit thermischen Aufwinden zu rechnen. Aufgrund dieser Ausgangslage war demzufolge absehbar, dass es für den Heimflug zum Flugfeld Courtelary in rund 75 km Distanz noch des Einsatzes des Klapptriebwerks bedürfen würde.

Als der Pilot versuchte, den Motor des Klapptriebwerkes zu starten, befand sich die HB-2068 nur noch gerade 200 m über Grund. Auch wenn über einem Aussenlandefeld fliegend, erfolgte dieser Startversuch mit Blick auf die verbleibende Flughöhe über Grund zu spät und setzte den Piloten nach der ungenügenden Leistungsabgabe im Falle weiterer Unregelmässigkeit des Triebwerks unnötig unter Zeitdruck. Der späte Startversuch steht denn auch im Widerspruch zu den Empfehlungen des Herstellers der DG-400 im Flughandbuch (vgl. Kapitel 4.4) und zu der gängigen Praxis in Segelfluggruppen, wonach der Motor über einem Aussenlandefeld nicht unter 500 m über Grund ausgefahren werden soll.

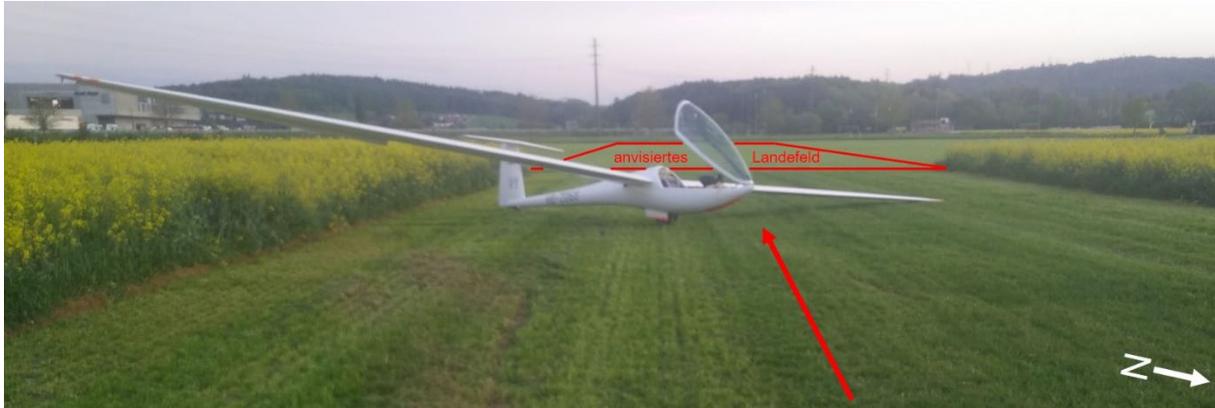
gab. Im Endanflug auf das relativ kurze Aussenlandefeld mit den Wölbklappen in der Lande-
position fuhr er die Bremsklappen für kurze Zeit voll aus. In der Folge setzte das Segelflugzeug
vor dem anvisierten Landefeld auf, berührte mit dem linken Flügelende die Pflanzen eines
Rapsfeldes, so dass es sich um die Hochachse drehte (Ringelpiez). Das Heckrad, die Quer-
ruder und die Wölbklappen wurden dabei beschädigt, der Pilot konnte das Segelflugzeug un-
verletzt aus eigener Kraft verlassen.

Abbildung 2: Endlage der HB-2068 nach der Drehung um die Hochachse (Ringelpiez) mit der Lande-
richtung des Segelflugzeuges (roter Pfeil) sowie dem vom Piloten anvisierten Landefeld im Hintergrund
(rote Umrandung).

Durch die Berührung der Flügelspitze mit den Rapspflanzen entstand eine erhebliche, entgegengesetzt zur Flugrichtung wirkende Kraft, die in Kombination mit dem Hebelarm von 8.5 m (entsprechend der halben Spannweite des Segelflugzeuges) ein derartiges Moment bewirkte, dass die daraus resultierende Drehung des Segelflugzeuges um die Hochachse (Ringelpiez) durch gegenläufige Steuereingaben des Piloten nicht mehr verhindert werden konnte.
