## Summarischer Bericht

<b>Luftfahrzeugmuster</b> DG-400		HB-2070	
<b>Halter</b>	SAFE Säntis Aerobatic Fox, Enthusiasts, Sonnenhof 2, 8355 Aadorf		
<b>Eigentümer</b>	Privat		
<b>Pilot</b>	Schweizer Staatsangehöriger, Jahrgang 1960		
<b>Ausweis</b>	Leichtluftfahrzeug-Pilotenlizenz für Segelflugzeuge ( <i>Light Aircraft Pilot Licence</i> – LAPL(S)) nach der Europäischen Agentur für Flugsicherheit ( <i>European Aviation Safety Agency</i> – EASA), ausgestellt durch das Bundesamt für Zivilluftfahrt (BAZL)		
<b>Flugstunden</b>	<b>insgesamt</b>	651 h	<b>während der letzten 90 Tage</b> 2:16 h
	<b>auf dem Vorfalldmuster</b>	115 h	<b>während der letzten 90 Tage</b> 2:06 h
<b>Ort</b>	St. Gallen-Altenrhein (LSZR)		
<b>Koordinaten</b>	---	<b>Höhe</b> ---	
<b>Datum und Zeit</b>	14. April 2018, 16:00 Uhr (LT = UTC + 2 h)		
<b>Betriebsart</b>	Privat		
<b>Flugregeln</b>	Sichtflugregeln ( <i>Visual Flight Rules</i> – VFR)		
<b>Startort</b>	St. Gallen-Altenrhein (LSZR)

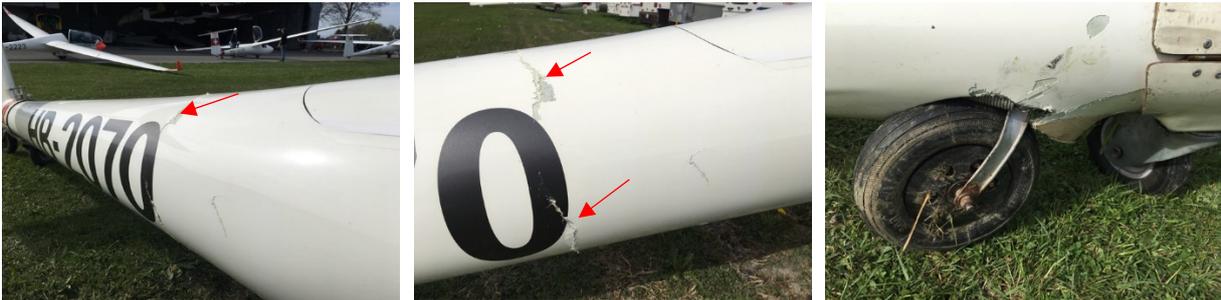
Nach dem Aufsetzen wurde das Segelflugzeug im hohen Gras nach einer Rollstrecke von rund zehn Metern um 180 Grad um die Hochachse gedreht (Ringelpiez). Bei der Landung wurden der Rumpf des Segelflugzeuges beschädigt und das Heckrad verbogen (vgl. Abbildungen 1). Der Pilot blieb unverletzt.

**Abbildungen 1:** Angerissene Rumpfpartie (rote Pfeile) und verbogenes Heckrad der HB-2070 nach der Landung

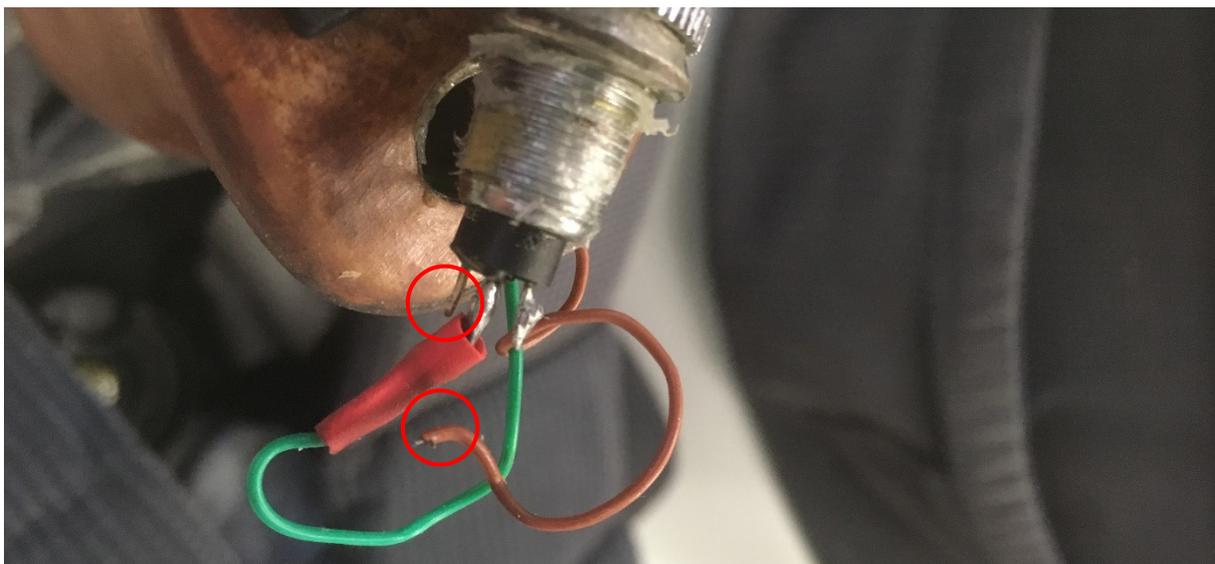
Im Rahmen der Instandsetzungsarbeiten wurde festgestellt, dass grundsätzlich die Installation des Funkgerätes in Ordnung war, allerdings bei der Sprechfunktaste (*push to talk*) eine Lötstelle gebrochen war (vgl. Abbildungen 1).

**Abbildung 2:** Gebrochene Lötstelle (rote Kreise) an der Sprechfunktaste (*push to talk*)

Es ist denkbar, dass durch die zahlreichen Knüppelbewegungen die elektrische Verbindung, die im Rahmen der Vorabflugkontrolle geprüft und für gut gefunden wurde, im Flug plötzlich nicht mehr funktionierte.

Da in Bezug auf die Sprechfunktaste im Cockpit keine redundante Lösung vorhanden war, konnte der Pilot noch hören, was auf der Funkfrequenz gesprochen wurde; er konnte jedoch keine Funksprüche mehr absetzen.
